**PERBAIKAN BODI DAN PENGESETAN MOBIL FORD TELSTAR  
TAHUN 1986 AB 1073 MA BAGIAN SETENGAH ATAP BELAKANG DAN  
BELAKANG**

**PROYEK AKHIR**

**PROGRAM STUDI TEKNIK OTOMOTIF  
FAKULTAS TEKNIK  
UNIVERSITAS NEGERI YOGYAKARTA  
JUNI 2012**

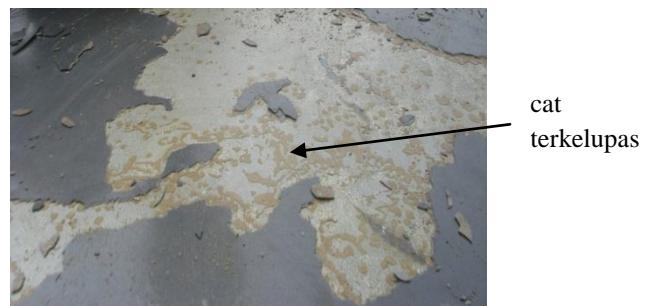
Lapisan cat pada bagian atap dan dempul pada bagian *deck lid* sudah terkelupas sehingga plat tidak terlindungi dan mengakibatkan karat. Penyebabnya karena usia yang cukup lama, pengaruh cuaca dan karena kurangnya perawatan.

Gambar 44. Cat bagian atap yang terkelupas

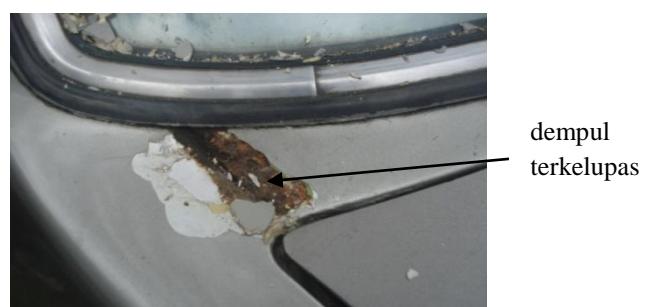
Gambar 45. Dempul bagian *deck lid* yang terkelupas

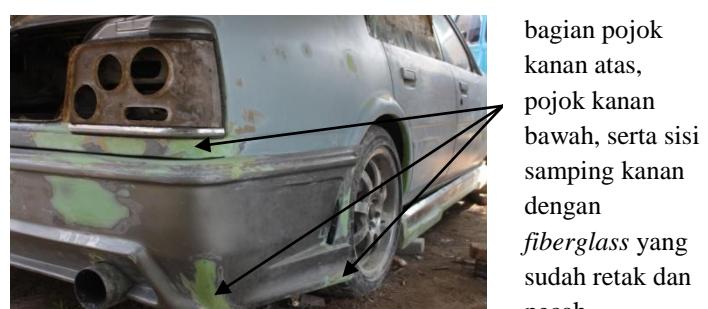
Pada bagian depan dan belakang kendaraan terdapat *bumper* yang terbuat dari *fiberglass* yang mana *bumper* tersebut sudah mengalami banyak kerusakan, banyak bagian yang sudah retak-retak bahkan ada yang sudah pecah. Penyebab dari kerusakan tersebut karena pemakaian yang kurang hati-hati.

Gambar 46. Kerusakan pada bagian *bumper* belakang

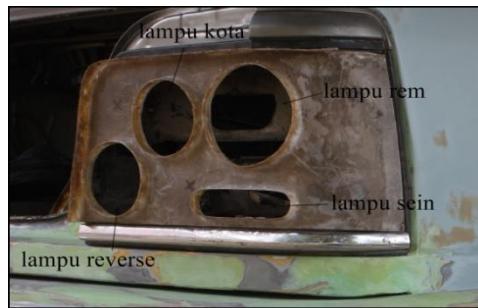
Pada lampu bagian belakang sudah pecah dan untuk mencari penggantinya tidak semudah mencari *sparepart* mobil merk lain, maka perlu adanya modifikasi pada bagian lampu belakang. Penyebab pecahnya lampu karena pemakaian kendaraan yang kurang hati-hati.

Gambar 47. Bagian lampu belakang

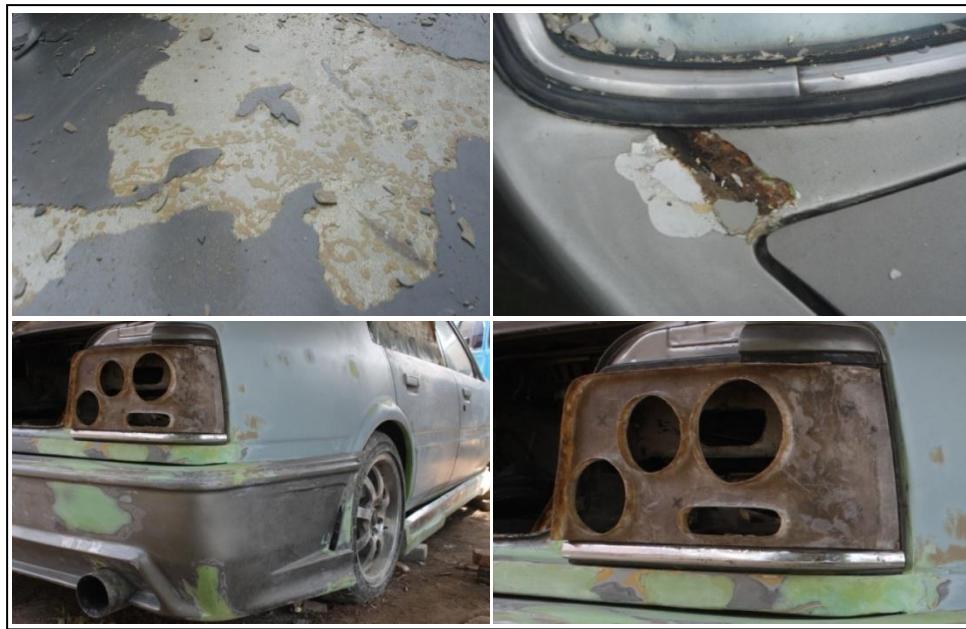
Kerusakan yang terdapat pada bodi kendaraan bagian setengah atap belakang dan belakang adalah pada bagian atap belakang terdapat cat yang sudah mengelupas, pada bagian *deck lid* terdapat dempul yang terkelupas, pada bagian *bumper* belakang sudah retak-retak bahkan sudah pecah, dan kerangka lampu kombinasi belakang sudah pecah.

Gambar 48. Kerusakan pada bagian setengah atas belakang dan belakang
