**PENGECATAN ULANG
MOBIL HONDA LIFE H 360 TAHUN 1974
BAGIAN DEPAN**

PROYEK AKHIR

**FAKULTAS TEKNIK
UNIVERSITAS NEGERI YOGYAKARTA
MEI 2011**

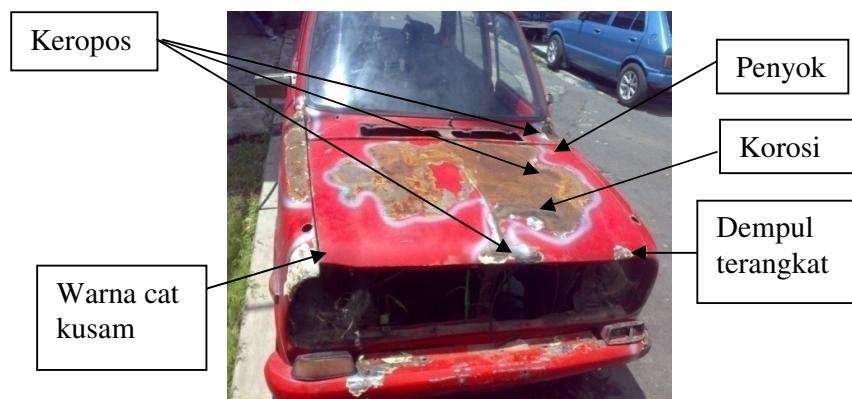
Gambar 65. Kerusakan kap (*engine hood*) sampai dudukan kaca

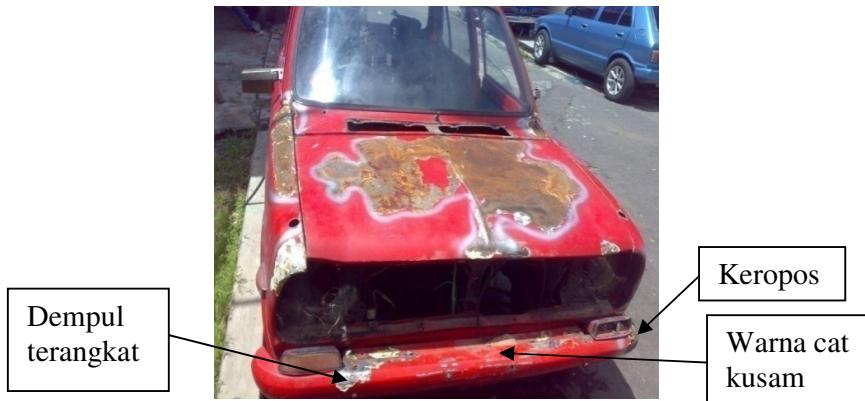
Gambar 66. Kerusakan bagian *bumper*

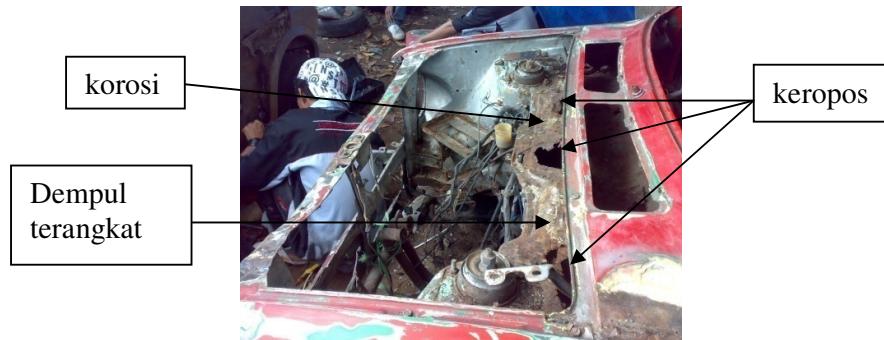
Gambar 67. Kerusakan bagian *dash board* panel

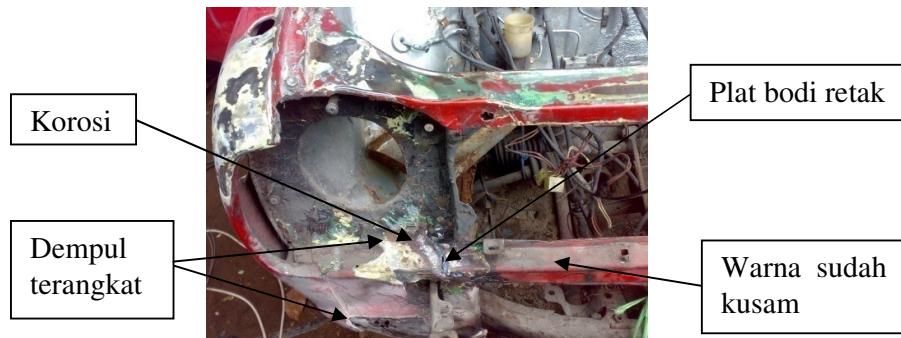
Gambar 68. Kerusakan bagian bodi depan

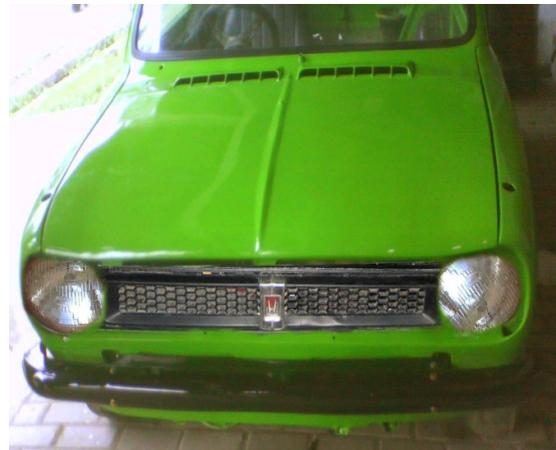
Gambar 76. Hasil pengecatan dilihat dari arah depan

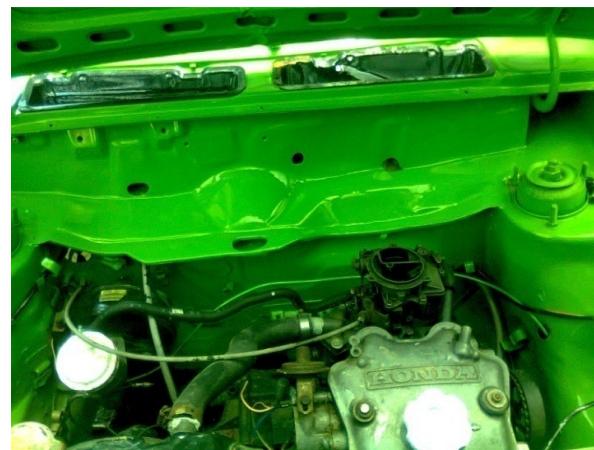
Gambar 77. Hasil perbaikan *dash board* panel dari arah depan
