BAB IV

PROSES, HASIL, DAN PEMBAHASAN

Proses dalam perbaikan rangka *engine stand* Toyota Corolla 4A-FE ini mencakup perancangan, persiapan komponen, pembuatan, dan pemasangan komponen. Sistematika proses-proses tersebut mengacu pada bab sebelumnya. Hasil produk merupakan barometer keberhasilan dalam perbaikan produk. Hal tersebut dapat dilihat dari kualitas fisik produk dan efisiensi bentuk. Pembahasan merupakan ulasan dari proses perancangan dan perbaikan yang telah dilakukan. Berikut uraian proses, hasil, dan pembahasan dari Proyek Akhir ini:

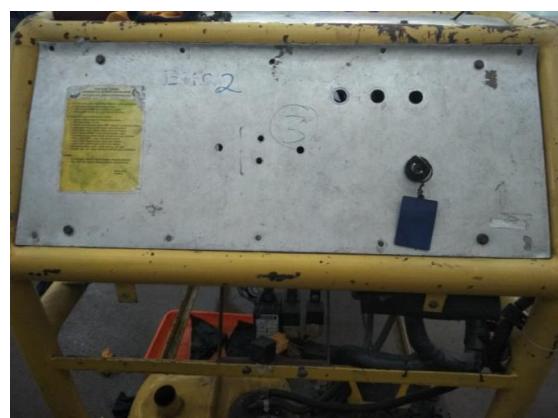
Gambar 1. Panel awal

Berdasarkan rancangan untuk keperluan perbaikan rangka *engine stand* Toyota Corolla 4A-FE. Seperti pada panel tidak adanya petunjuk dan hanya polos menggunakan plat almuniun dan tanpa petunjuk nama engine maupun tidak adanya lampu indikator.

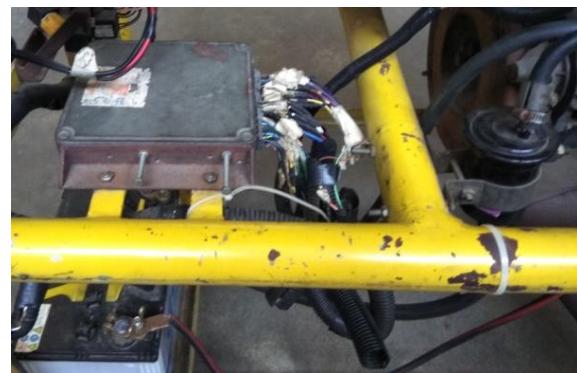
Gambar 2. Kondisi rangka

Pada rangka *stand* cat sudah pada mengelupas dan timbul karat. Diperlukan perbaikan karena dapat menyebabkan kerusakan pada rangka.

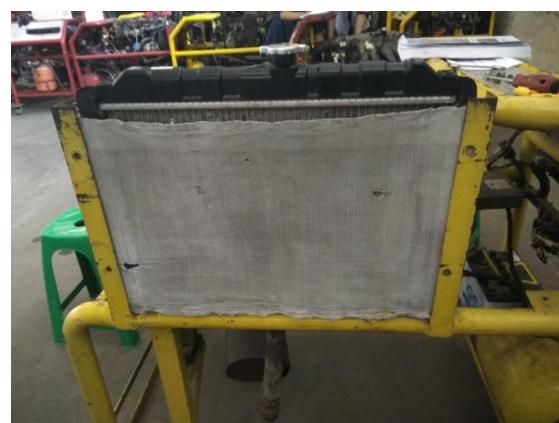
Gambar 3. Posisi dudukan radiator yang berada di luar rangka utama

Bagian rangka *engine stand* pada bagian radiator terlihat keluar dari bentuk rangka. Jika ini dibiarkan dapat membuat kerusakan radiator karena terjadi gesekan saat *engine stand* selesai digunakan karena posisi penataan *engine stand* yang berdekatan dengan *engine stand* lainnya.

Pada rangka *engine stand* Toyota Corolla 4A-FE ini posisi radiator sedikit *offside*. Posisi ini kurang baik karena jika terkena goresan atau bersentuhan dengan *stand* lain maka radiatorlah yang akan terkena terlebih dahulu dan menyebabkan kebocoran. Sehingga perlu dirubah posisinya dengan cara digerinda dengan gerinda tangan. Pada proses pemotongan menggunakan gerinda ini cukup sulit karena posisi dari besi sudah menempel. Sehingga perlu dilakukan dengan hati-hati dan cukup

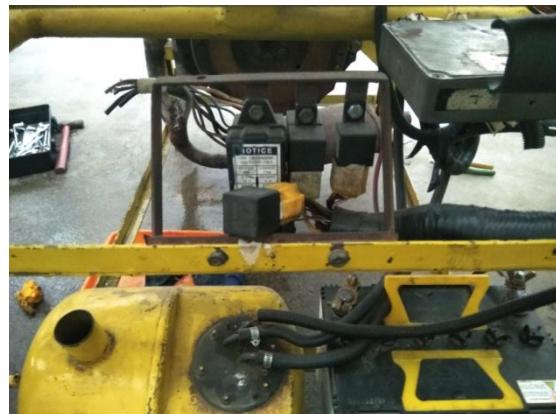
Gambar 4. Posisi dudukan awal *relay* dan *fuse*

Diperlukan perbaikan pada dudukan *relay* dan *fuse* yang memerlukan penggantian dudukan supaya lebih mudah dijangkau dan tertata sehingga mudah untuk diidentifikasi ketika digunakan praktik. Selain itu karena posisi kabel juga masih menggantung dekat dengan *flywheel*

sehingga mudah terjadi gesekan yang menyebabkan konslet atau kabel akan putus.

Pada proses ini diperlukan karena dudukan *relay* dan *fuse* tidak tertata dengan rapi dan hanya menggantung, kemungkinan besar kabel terkena *flywheel* sangat besar. Sehingga pada proses ini memerlukan plat besi. Meskipun terlihat sepele namun ini juga penting karena jika kabel pada *relay* dan *fuse* tidak tertata dapat menyebabkan konslet pada kabel dan kabel dapat terbakar. Tahap pertama yaitu pengukuran untuk panjang plat besi. Setelah ditentukan panjangnya kemudian memberi lubang dengan bor listrik, lubang ini digunakan untuk baut pada pemasangan *relay*. Setelah itu kemudian las plat besi tadi untuk diberi pangkuan pada stand. Meskipun hanya dudukan *relay* dan *fuse* bagian ini juga perlu dilakukan pengecatan supaya terhindar dari karat dan erosi yang akan menyebabkan kerusakan dan kekeroposan. Berikut ini adalah gambar dari hasil dudukan *relay* dan *fuse*:

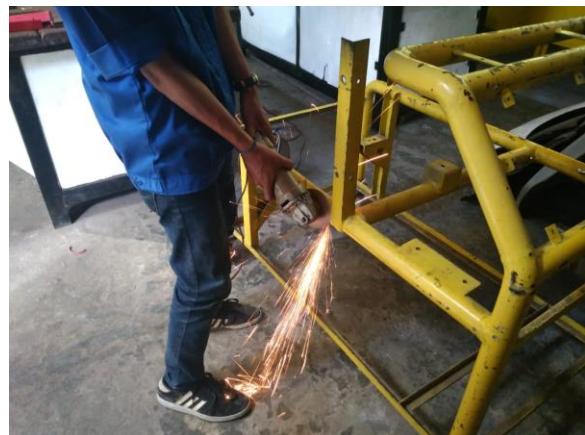
Gambar 5. Proses pemotongan dudukan radiator

pada bagian las atau sambungan agar lebih mudah. Selain itu juga agar kerak atau sisa dari potongan gerinda tidak terlalu banyak yang menempel pada rangka. Setelah dudukan terlepas dari rangka kemudian potong dan ratakan bagian bawah besi dudukan yang akan disambung dengan rangka. Sehingga bentuk bagian bawah dari besi dudukan itu berbentuk cekung sesuai dengan besi rangka *engine stand* yang berbentuk pipa. Kemudian melakukan pengukuran posisi dan kembali dipasang dengan posisi yang lebih ke dalam dari rangka dengan las listrik. Pada saat pengukuran menggunakan penggaris siku perlu bantuan las titik terlebih dahulu agar mudah memposisikan dudukan tidak miring ke salah satu arah. Pergeseran posisi hanya 2 cm tetapi cukup berguna dan membuat rangka *stand* lebih rapi. Berikut ini proses pemotongan dudukan radiator menggunakan gerinda:

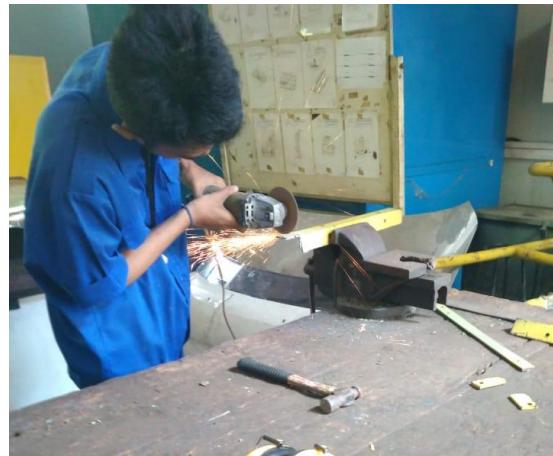
Gambar 6. Proses meratakan bagian awal dudukan

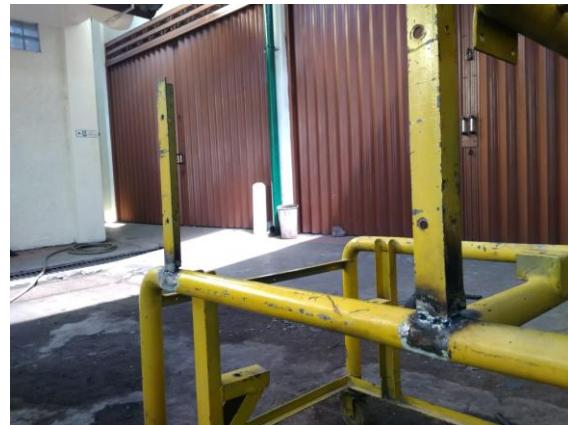
Gambar 7. Posisi dudukan radiator setelah di geser

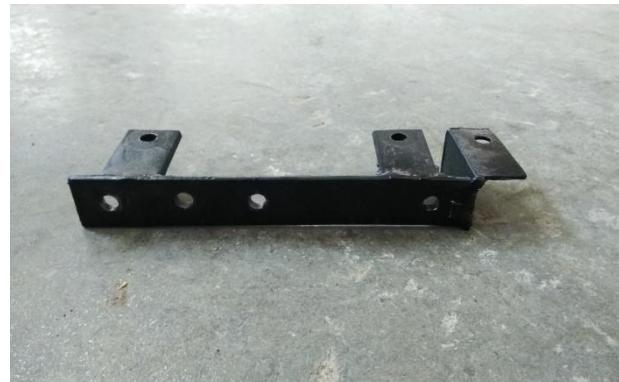
Gambar 13. Dudukan *relay* dan *fuse*

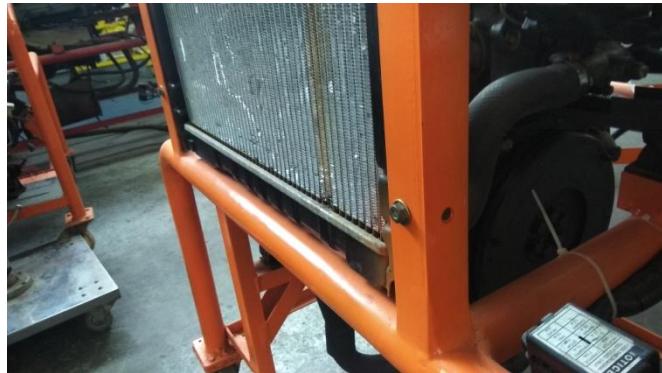
Gambar 18. Hasil perubahan dudukan radiator

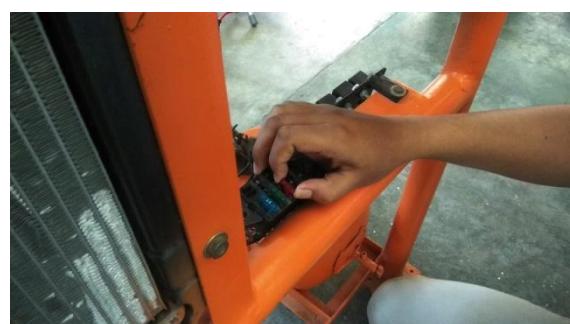
Selain itu juga penampilan dari *engine stand* ini terlihat lebih cerah dan harapan saya dapat memotifasi mahasiswa supaya lebih semangat lagi dalam melakukan praktik. Selain itu juga membuat rangka lebih tahan lama karena tidak timbulnya karat pada permukaan yang sudah di cat. Untuk dudukan *fuse* dan *relay* sudah tertata dengan rapi sehingga mahasiswa lebih mudah dalam menjangkau dan mengakses *fuse* dan *relay*. Sehingga lebih mudah dalam melakukan identifikasi ketika praktik.

Gambar 22. Posisi dudukan *Relay* dan *fuse*

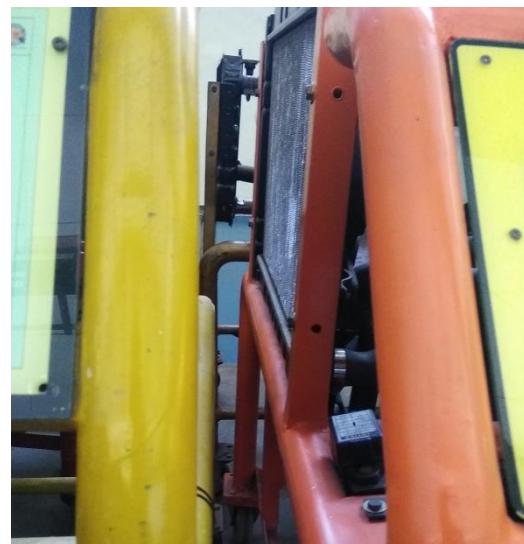
Kemudian untuk posisi pada dudukan radiator yang semula berada di luar rangka *stand* dan sekarang sudah berada di dalam rangka utama. Maka pada posisi penataan *stand*, radiator menjadi lebih aman

karena tidak bergesekan dengan *engine stand* yg lain. Sehingga untuk mengantisipasi gesekan dan menyebabkan kebocoran sudah dapat dicegah.

Gambar 23. Posisi Penataan dan Posisi Radiator Aman dari Gesekan
