BAB IV

PROSES HASIL DAN PEMBAHASAN

A. Proses Modifikasi Sistem Kelistrikan Mesin

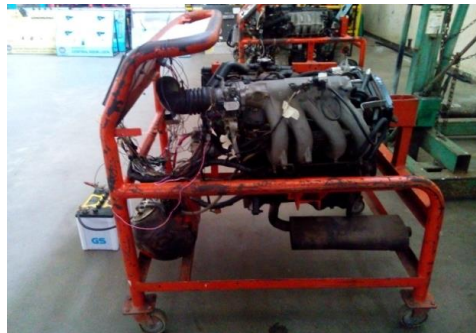
Gambar 11. Melepas Semua Komponen Kelistrikan Mesin

- a) Melepas semua komponen kelistrikan mesin dari *engine stand* Toyota Corona 3S-FE. Hal ini dilakukan agar lebih mudah dalam pengecekan *kontinuitas* kabel serta komponen.

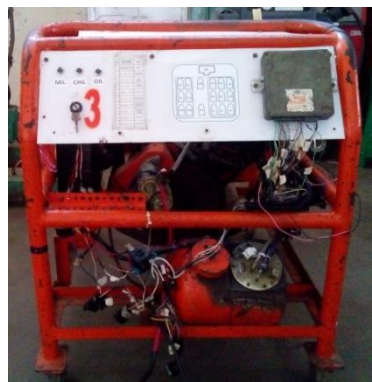
Gambar 12. Melakukan Pengecekan Kondisi Komponen

- b) Melakukan pengecekan kondisi komponen lampu indikator peringatan yang ada pada *dashboard* serta melakukan pengecekan kondisi *switch*. Hanya ada 1 (satu) *switch* saja yang terdapat pada *engine stand*, yaitu kunci kontak. Melakukan pengecekan *kontinuitas* jaringan kabel yang baru.

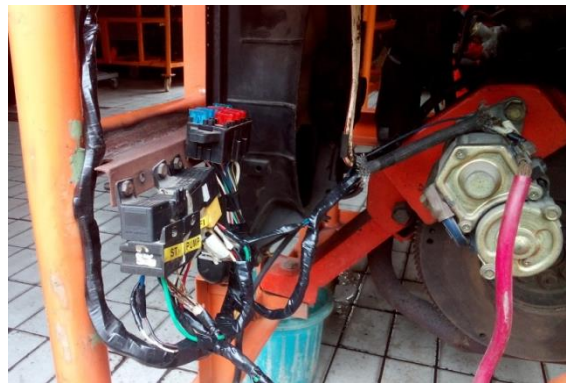
Gambar 13. Membuat Dudukan *Fuse Box* dan *Relay*

- c) Membuat dudukan *fuse box* dan *fusible link*. Dudukan *fuse box* dan *fusible link* dibuat di bagian rangka sebelah kiri dan letak dari *fuse box* dan *fusible link* berdekatan agar terlihat rapi, serta mudah dalam penggantian apabila *fuse* dan *fusible link* putus.

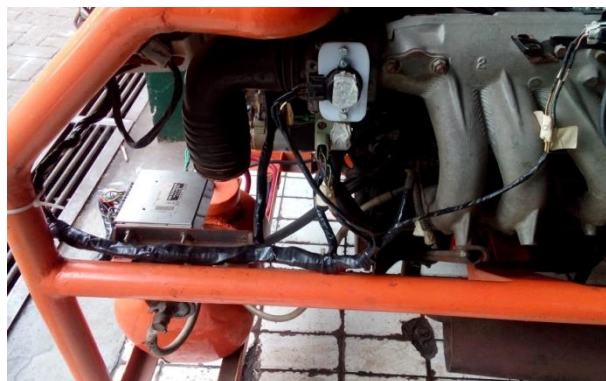
Gambar 14. Pemasangan Jaringan Kabel

- d) Melakukan pemasangan jaringan kabel sesuai dengan *lay out* yang sudah di rancang yaitu dilewatkan pada *chassis* sebelah kanan.

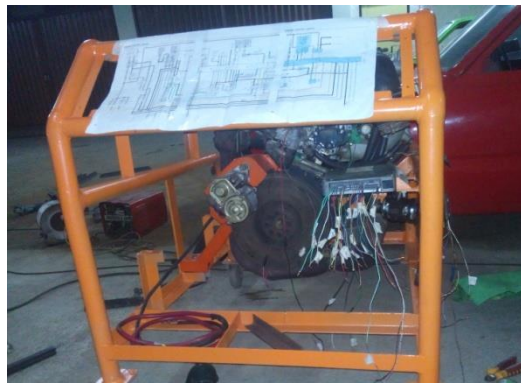
Gambar 15. Memasang Konektor

- e) Memasang skun atau konektor yang kemudian akan dipasangkan pada soket-soket sambungan maupun soket pada tiap-tiap komponen pada sistem kelistrikan.

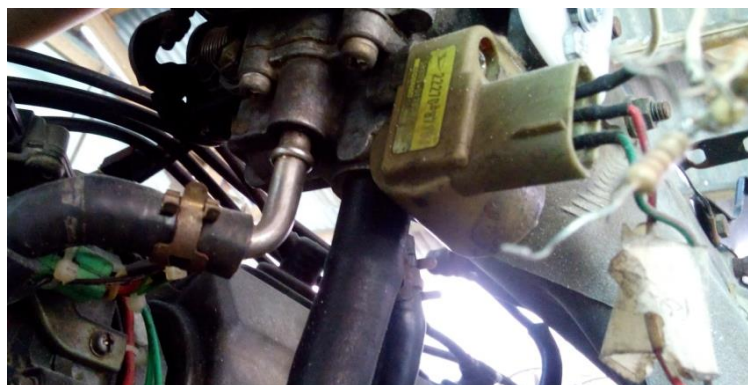
Gambar 17. Melakukan Pengecekan Fungsi Komponen

- i) Melakukan pengecekan fungsi masing-masing komponen sistem kelistrikan serta membungkus jaringan kabel menggunakan isolasi bakar dan isolasi plastik.

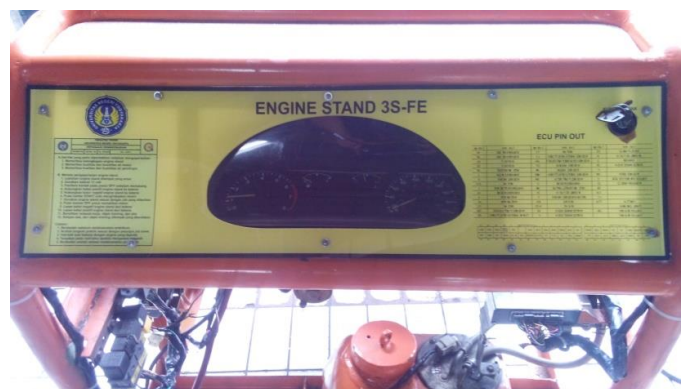
Gambar 18. Melakukan Pengecekan Terhadap Sistem Kelistrikan

- j) Proses terakhir melakukan pengecekan terhadap seluruh sistem kelistrikan mesin untuk memastikan sudah terangkai dan terpasang dengan benar.

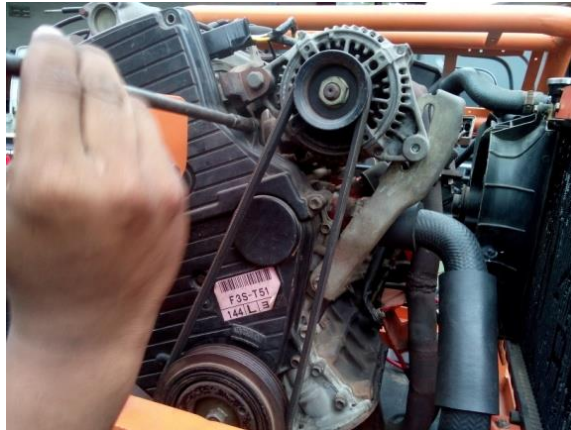
Gambar 19. Melepas *Cover Timing Belt*

- a) Menempatkan *top* kompresi pada silinder 1 atau 4 dengan cara membuka *cover* timing belt, kemudian memutar poros engkol hingga tanda pada puli poros engkol tepat pada angka 10 pada tutup rantai *timing*. Angka 10 merupakan tanda untuk melakukan penyetelan pengapian, yaitu menyatakan 10 derajat sebelum Titik Mati Atas dimana busi mulai memercikkan bunga api. Sehingga waktu kompresi kedua katup yaitu katup *in* dan katup *ex* pada posisi menutup.

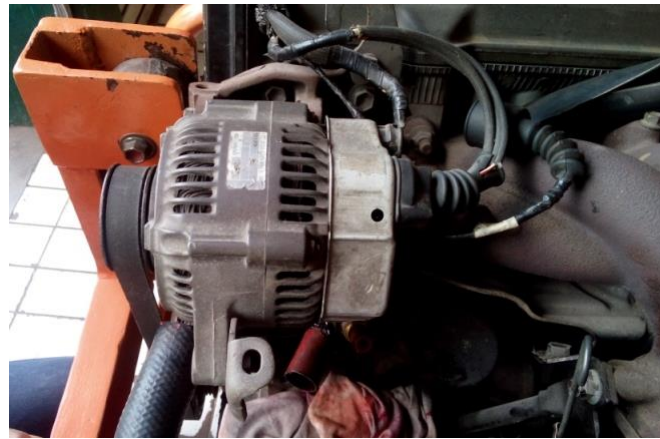
Gambar 20. Memasang *Alternator* pada Dudukannya

a) Memasang alternator pada dudukannya, dengan tidak mengencangkan baut penopang alternator terlebih dahulu.
