**PENGECATAN MOBIL HONDA LIFE 1974
SISI DEPAN DAN BELAKANG**

PROYEK AKHIR

**PROGRAM STUDI TEKNIK OTOMOTIF
FAKULTAS TEKNIK
UNIVERSITAS NEGERI YOGYAKARTA
APRIL 2011**

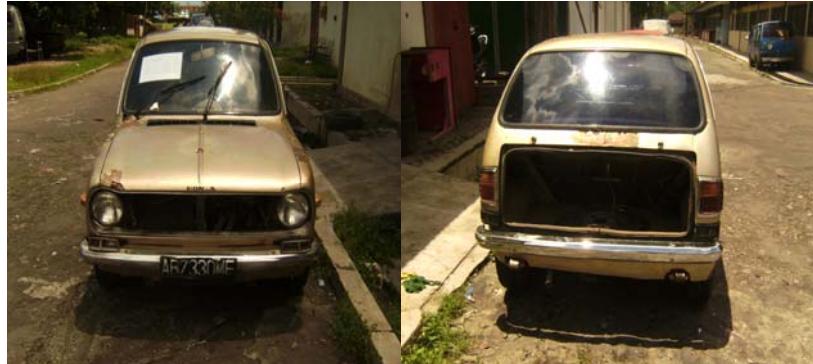
Gambar 38. Kerusakan permukaan bodi kendaraan bagian depan dan belakang.

3. Warna cat yang kusam karena faktor usia dan faktor cuaca pada seluruh permukaan bodi.
4. Dempul yang terangkat pada sebagian bodi mobil yaitu ujung kap sisi kanan dan dudukan kaca belakang.

Kerusakan itu dapat dilihat pada gambar 38.

- 1) Karat pada kap mesin yaitu ujung kap sebelah kanan dan dudukan kaca belakang yaitu bawah kaca bagian tengah dapat diperbaiki dengan cara mengelupas dempul, seperti dapat dilihat pada gambar 39, dan digerinda bagian yang karat sampai plat terlihat mengkilap dan hilang karatnya setelah itu dilakukan pendempulan.

- 2) Dempul yang terangkat pada sebagian bodi mobil yaitu ujung kap sisi kanan dan dudukan kaca belakang dapat diperbaiki dengan cara mengelupas dempul dengan tatah, dan diamplas menggunakan amplas no 80 sampai plat mengkilap, lalu dilakukan pendempulan, seperti terlihat pada gambar 40.

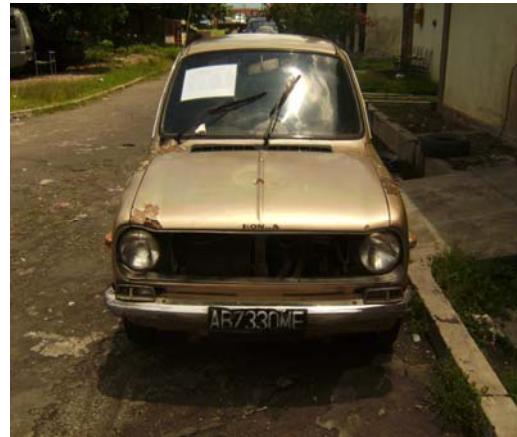
Gambar 44. Penilaian perluasan permukaan.

Identifikasi kerusakan dilakukan dengan cara penilaian secara visual dan penilaian dengan perabaan. Dari penilaian yang dilakukan secara visual terdapat karat, dempul yang terangkat, cat memudar dan mengelupas. Hasil penilaian perluasan permukaan dapat dilihat pada gambar 46.

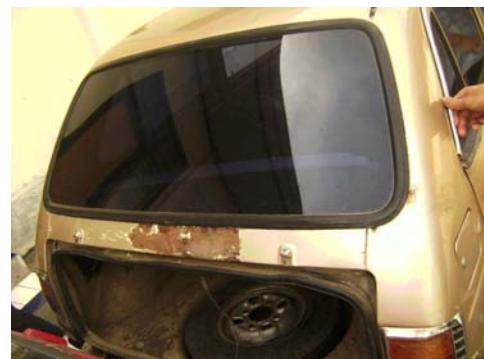
Gambar 45. Pengelupasan dempul dan cat.

Proses pengelupasan dempul dilakukan dengan bantuan gerinda tangan, sedangkan untuk pengelupasan cat dilakukan dengan amplas ukuran 80. Setelah dempul yang terangkat sudah berhasil dihilangkan dan pengelupasan cat sudah selesai dilakukan, maka dapat dilakukan proses selanjutnya, yaitu pelapisan dempul dan pembentukan permukaan bodi. Berikut gambar 47 adalah hasil setelah dilakukan pengelupasan dempul dan cat.

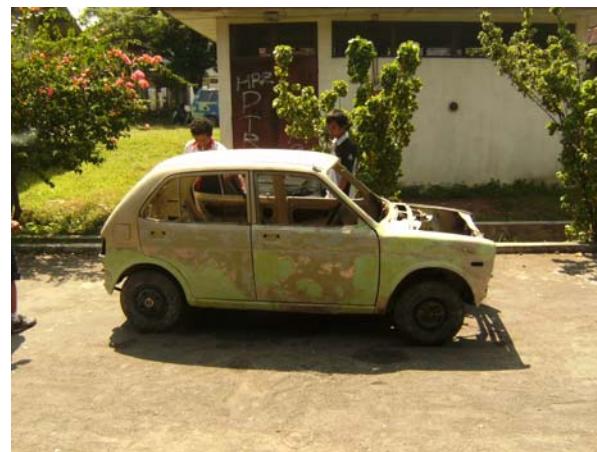
Gambar 46. Pelapisan dempul dan pembentukan permukaan

Proses pelapisan dempul dilakukan, setelah membersihkan permukaan bodi dari kotoran dan air. Pelapisan dilakukan dengan *spatula* untuk pelapisan yang luasannya kecil, sedangkan untuk permukaan yang luas dilakukan dengan *jidar*. Setelah lapisan dempul kering dilakukan perataan dan pembentukan bodi dengan bantuan amplas. Setelah proses pelapisan dempul dan pembentukan permukaan selesai, telah diperoleh permukaan yang rata dan bentuk permukaan yang sesuai dengan bentuk yang sebenarnya. Hasil pelapisan dempul dan pembentukan permukaan dapat dilihat pada gambar 48.

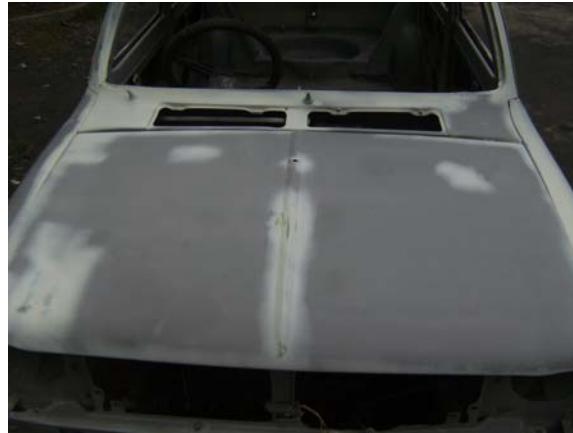
Gambar 47. Aplikasi *surfacer*

ukuran 400 untuk memperoleh kerataan dan kehalusan pada permukaan bodi. Hasil setelah diaplikasikan *surfacer* dan dilakukan pengamplasan dapat dilihat pada gambar 49.

Hasil yang diperoleh dari proses ini yaitu seluruh permukaan telah tertutup oleh *surfacer* dan didapatkan kerataan, sehingga permukaan siap untuk proses penggerjaan selanjutnya.

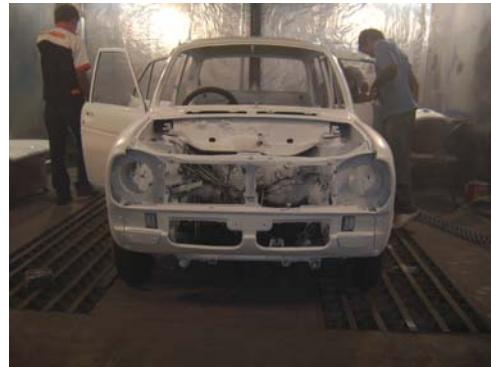
Gambar 48. Hasil Aplikasi *Top Coat*

kerataan pengecatan sudah terpenuhi. Hasil aplikasi *topcoat* dapat dilihat pada gambar 50.

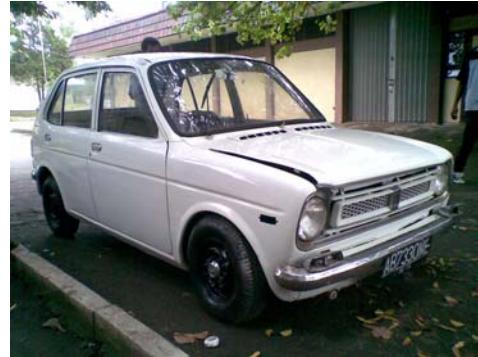
Gambar 49. Hasil Aplikasi *Clear*

Clear merupakan lapisan yang tidak berwarna dan diaplikasikan paling akhir pada permukaan bodi. *Clear* yang digunakan adalah merek *Sikkens*. Pelapisan *clear* dilakukan secara menyeluruh pada permukaan bodi untuk mendapatkan daya kilap dan melindungi cat dari goresan. Hasil yang diperoleh setelah aplikasi adalah kerataan aplikasi *clear* yang sudah terpenuhi. Secara keseluruhan tidak terdapat lapisan yang meleleh / *runs*, dan semua bagian permukaan bodi sudah teraplikasi *clear*. Hasil dari aplikasi *clear* dapat dilihat pada gambar 51.

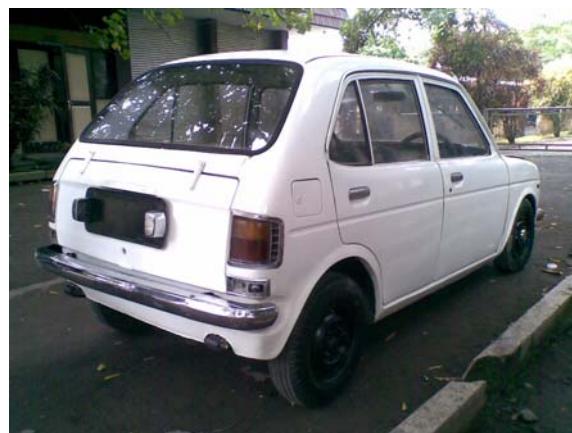
Gambar 50. Hasil *Polishing*

Proses *polishing* dilakukan, setelah dilakukan pengamplasan dengan amplas ukuran 1500. Hal ini bertujuan untuk menghilangkan debu yang menempel saat aplikasi *clear* dilakukan. Proses *polishing* dilakukan dengan *polisher* dan menggunakan tangan dengan *compound* merek *Ivory* dan kain majun. Gambar 52 merupakan hasil dari proses *polishing*.

Hasil yang diperoleh sudah seperti yang diinginkan. Telah diperoleh permukaan yang halus dan daya kilap sudah merata.

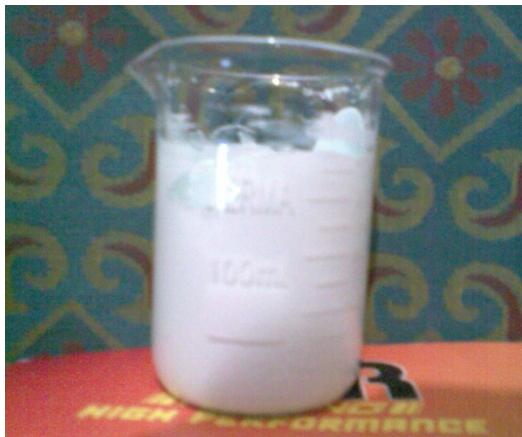
1. Pengujian Kepadatan Cat warna

Pengeringan dalam rice cooker selama 72 jam:
Volume cair cat murni 50 cc, dikeringkan menjadi 30 cc cat padat, berarti kepadatan kering 60%

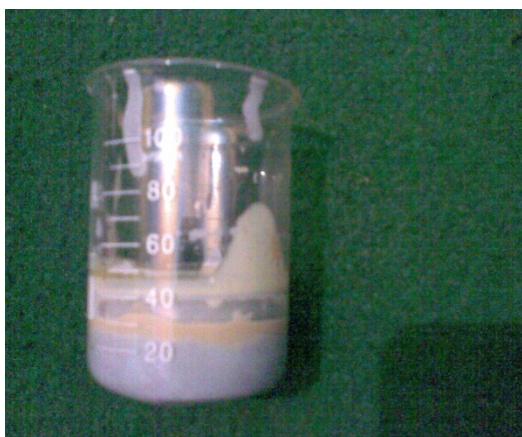
2. Pengujian Kepadatan Surfacer

Pengeringan dalam rice cooker selama 72 jam:
Volume cair surfacer dan hardener 50 cc, dikeringkan menjadi 25 cc campuran padat, berarti kepadatan kering 50%

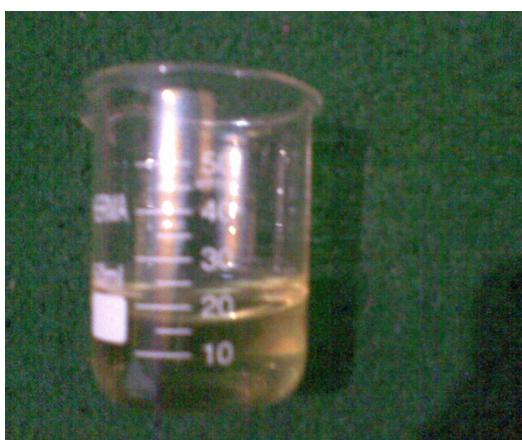
3. Pengujian Kepadatan Clear

Pengeringan dalam rice cooker selama 72 jam:
Volume clear dan hardener 50 cc, dikeringkan menjadi 29 cc campuran padat, berarti kepadatan kering 58%
