## BAB IV PEMBAHASAN

### A. Gambaran Mesin

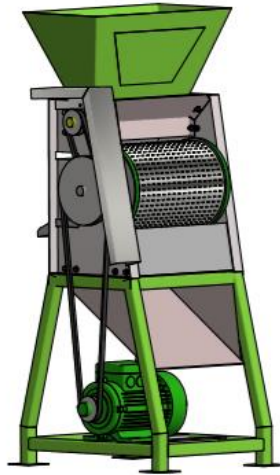
Gambar 5. *Coffee peeling machine*

1. Sistem Transmisi pada mesin baik.
2. Poros pengupas tidak *center* sehingga membuat pengupas tidak berputar secara sempurna.
3. Fungsi antar komponen yang dibuat bekerja sebagaimana mestinya.

1. *Coffee peeling machine* ini masih memiliki beberapa part yang belum presisi.
2. Pada *flow plate* sambungan baut dan mur kurang pas, sehingga membuat benda sedikit miring.
3. Kurang memerhatikan bahan (*food grade*) pada komponen khususnya pada bagian *flow plate*.
4. Kapasitas penampung pada *flow pate* masih relative rendah.
5. Hasil pengeboran untuk sambungan baut kurang rapi dan pas.
