**PERBAIKAN ENGINE STAND ISUZU KAD C190 SEBAGAI MEDIA
PEMBELAJARAN PRAKTIK TEKNOLOGI MOTOR DIESEL
(BAGIAN MESIN)**

PROYEK AKHIR

**PROGRAM STUDI TEKNIK OTOMOTIF
FAKULTAS TEKNIK
UNIVERSITAS NEGERI YOGYAKARTA
2017**

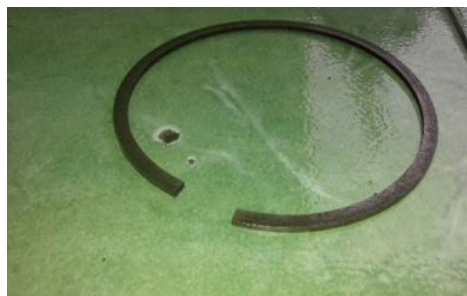
Gambar 2. *Ring piston*
(Dokumen tugas akhir)

- a. *Ring piston* sudah aus maka kelonggaran *ring piston* terhadap silinder melebihi batas spesifikasinya, hal ini menyebabkan *end gaps* jadi besar sehingga terjadi kebocoran, seperti gambar di bawah ini :

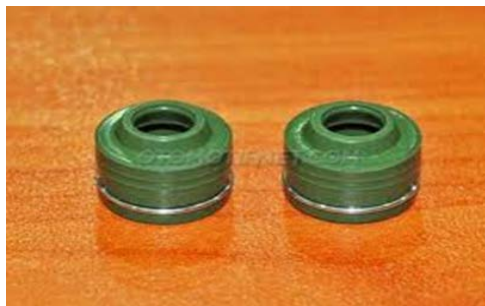
Gambar 4. *Seal* Katup
(Dokumen tugas akhir)

- c. *Seal* katup fungsinya adalah mencegah oli tidak masuk ke ruang bakar. Ciri kerusakan keras, sobek, kendur, dan *pear seal* hilang. Kerusak *seal* katup tidak menyebabkan kompresi bocor tapi menyebabkan oli masuk ke dalam silinder berlebihan sehingga terjadi asap putih waktu mesin hidup. Lihat gambar di bawah ini :

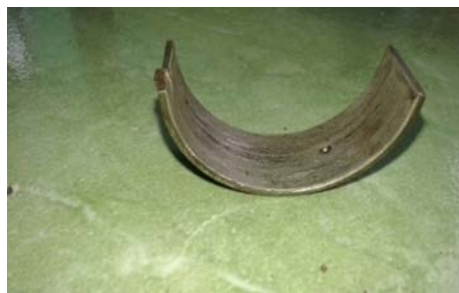
Gambar 6. Kerusakan *metel* jalan
(Dokumen Tugas Akhir)

Pada saat mesin dihidupkan terdengar suara bagian poros engkol , diduga *metel* jalannya mengalami keausan sampai melebihi batas yang diizinkan. Dapat dilihat seperti gambar di bawah ini :

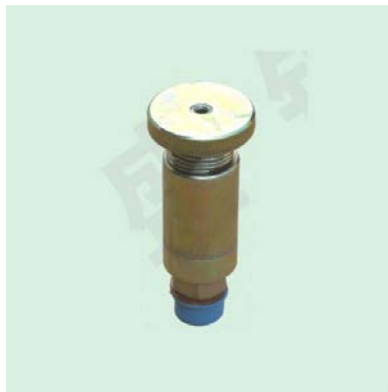
Gambar 7. *Priming pump*
(Dokumen Tugas Akhir)

Pada prinsipnya sistem bahan bakar ini menggunakan model sistem *In- Line*. Fungsinya adalah untuk menyediakan kebutuhan mesin sesuai dengan posisinya. Dari pemeriksaan kondisi secara umum sistem bahan bakar baik, hanya ada kebocoran solar pada *priming pump*. *Priming pump* berfungsi untuk memompa bahan bakar saat melakukan *bleding*. Kebocoran terjadi karena keausan pada *sealnya*, karena tidak bisa diganti maka diganti satu *unit priming pump* baru. Seperti gambar di bawah ini :

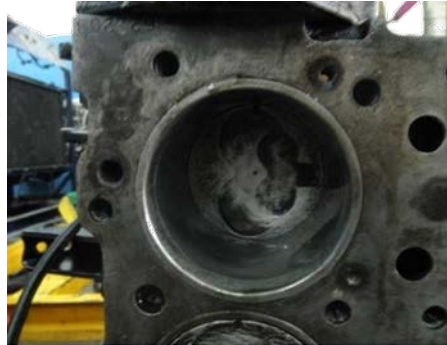
- a. Dibutuhkan bahan-bahan untuk keperluan bagian *engine* Isuzu KAD C190. Seperti pada sistem pendingin komponen-komponen yang tidak ada antara lain *thermostat*, tutup radiator, selang radiator, *reservoir* radiator.

Gambar 9. Kondisi Mesin sebelum diperbaiki.
(Dokumen Tugas Akhir)

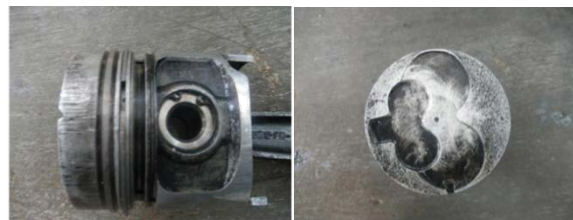
Kepala torak dipenuhi dengan kerak karbon, hal ini menandakan bahwa oli mesin terbakar di ruang bakar dan terjadi kerusakan pada cincin torak dan *seal* katup.

Gambar 11. Kondisi Torak
(Dokumen Tugas Akhir)

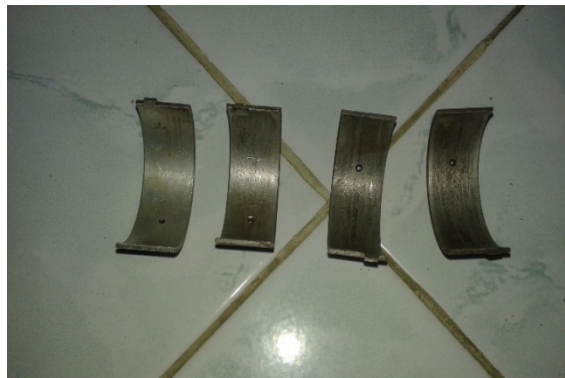
Gambar 12. Kondisi tidak lengkapnya bantalan *connecting rod*
(Dokumen Tugas Akhir)

Kesimpulan: Perlu dilakukan penggantian bantalan *connecting rod*.

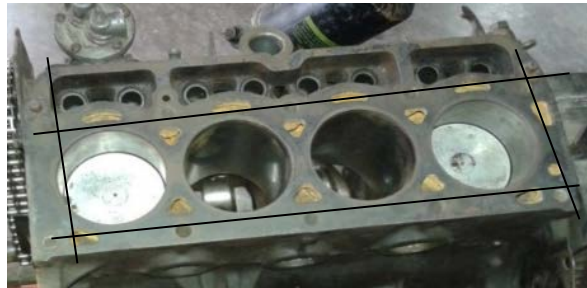
- a) Memeriksa kerataan pada permukaan blok silinder dengan menggunakan alat pemeriksaan ketirusan dan *feeler gauge*

Gambar 14. Sisi pemeriksaan permukaan blok silinder
(Dokumen Tugas Akhir)

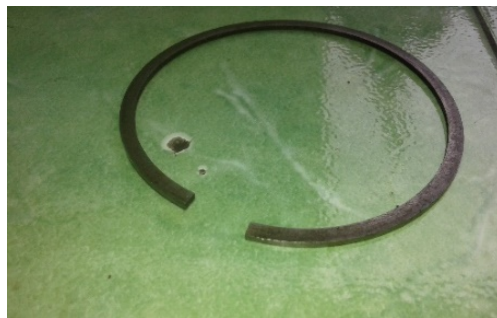
Gambar 18. *Ring piston*
(Dokumen Tugas Akhir)

Kondisi pada *ring piston* sudah tidak layak digunakan lagi, karena pada saat pembongkaran mekanisme engkol dan *piston* dilepas ada beberapa *ring piston* yang kurang lengkap dan *ring* kompresi ada yang patah, harus melakukan penggantian *ring piston* dengan yang standar. Bisa dilihat pada gambar di bawah ini :

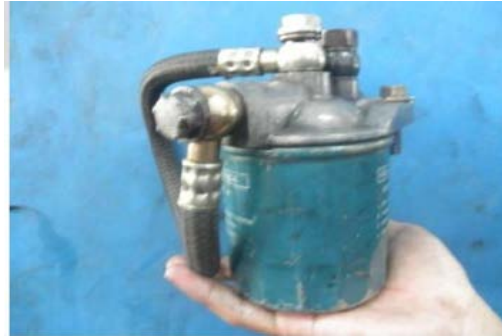
Gambar 19. *Filter oil*

Penggantian komponen *filter oil* dilakukan pada saat *filter oil* sudah benar-benar kotor dan tidak layak dibersihkan lagi, dan harus melakukan penggantian *filter oil* dengan yang baru. Proses penggantian *filter oil* yaitu dengan melepas terlebih dahulu *filter oil*, selanjutnya ganti *filter oil* dengan yang baru sebelum *filter oil*

dipasang oleskan oli mesin yang bersih pada karet *seal filter oil*, setelah itu pasang *filter oil* dan kencangkan dengan tangan sampai karet menyentuh permukaan dudukannya, dan kencangkan *filter oil* dengan kunci SST.

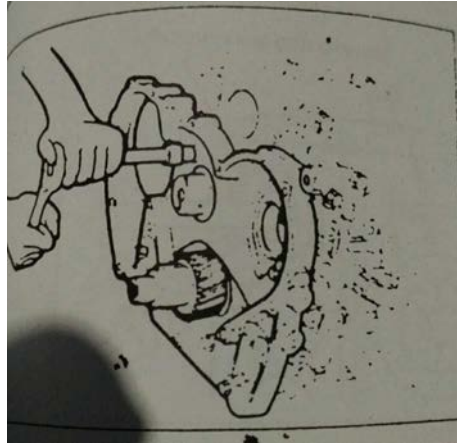
Gambar 26. Memasang *Timing Gear Case*
(Anonim, 2-93)

- 1) Mengolesi cairan *gasket* pada tempat pemasangan *timing gear case*.
- 2) Memasang *timing gear case* ke *silinder body*.
- 3) Mengencangkan baut – baut *timing gear case* sesuai dengan momen spesifikasinya 2,6 Kg.m – 3,1 Kg.m.

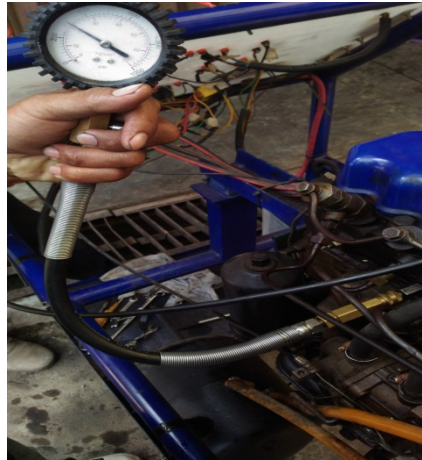
Gambar 52. Memasang alat *compression tester*
(Dokumen Tugas Akhir)

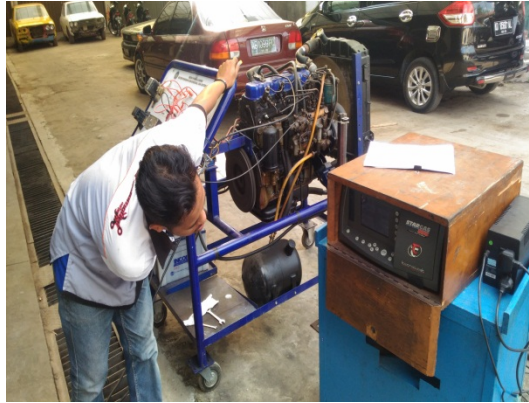
Gambar 53. Pengujian emisi
(Dokumen Tugas Akhir)

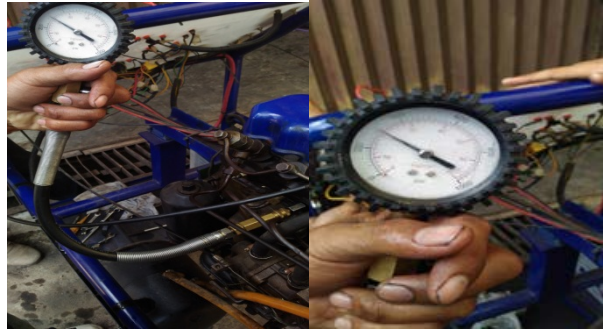
Standar tekanan kompresi : 30 kg/cm² dan *limit* : 25,6 kg/cm².

Gambar 54. Pengukuran Tekanan Kompresi
(Dokumen Tugas Akhir)

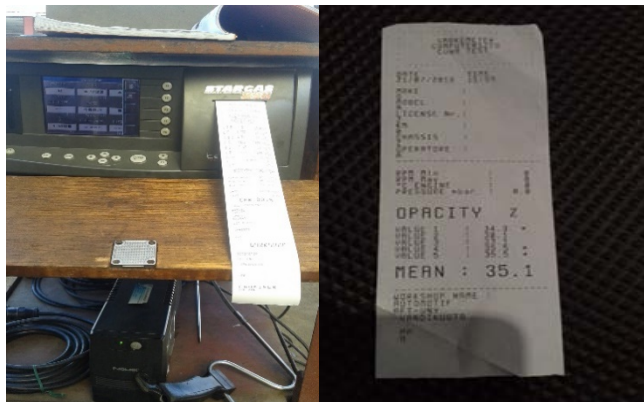
Gambar 55. Data *print* uji emisi
(Dokumen Tugas Akhir)

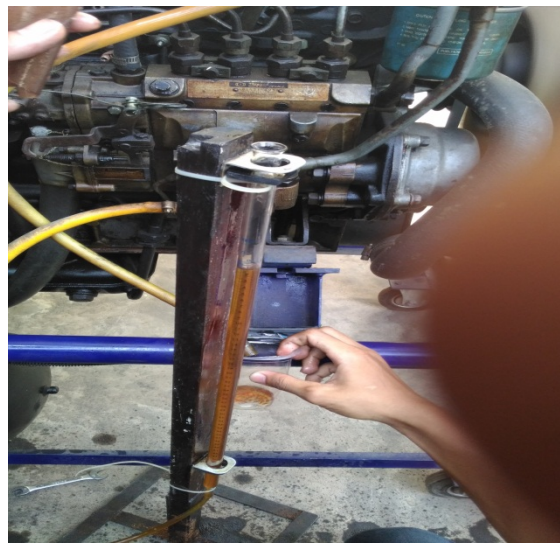
Gambar 56. Pengukuran konsumsi bahan bakar
(Dokumen Tugas Akhir)
