BAB IV

PROSES, HASIL, DAN PEMBAHASAN

A. Proses Perbaikan

Secara keseluruhan proyek akhir ini merupakan rekondisi sistem AC pada engine stand toyota kijang 7K. Dengan hasil perbaikan dapat berfungsi kembali sebagai *training object*. Harapan dari Proyek akhir ini adalah *engine stand* Toyota kijang 7k, dapat dimanfaatkan oleh dosen dan mahasiswa dalam proses belajar mengajar sistem AC maupun yang lain, di jurusan Pendidikan Teknik Otomotif Universitas Negeri Yogyakarta.

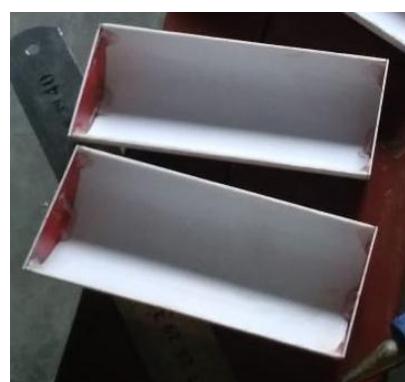
Gambar 1. Pembuatan box/rumah kisi-kisi udara AC

Atas dasar semua pertimbangan diatas dapat menggunakan bahan *Pipa pvc*. Pipa pvc mempunyai sifat kuat, tidak mudah pecah, serta tahan korosi karena tidak terbuat dari logam. Selain itu warna ukurannya pas terhadap kisi-kisi udaranya, sehingga memudahkan penggerjaan. Dengan menggunakan pipa pvc tersebut sudah mampu menahan benturan serta getaran dari mesin, sehingga dengan bahan tersebut dapat dibuat *box* yang kuat dan ringan.

- 1) Pemotongan pipa pvc sesuai dengan ukuran,
- 2) Merangkai potongan pipa pvc menjadi *box* dengan memakai perekat lem.
- 3) Memberi lubang untuk selang fleksibel saluran AC pada bok pipa.
- 4) Memberikan penguat bagian luar *box* dengan lem bakar.

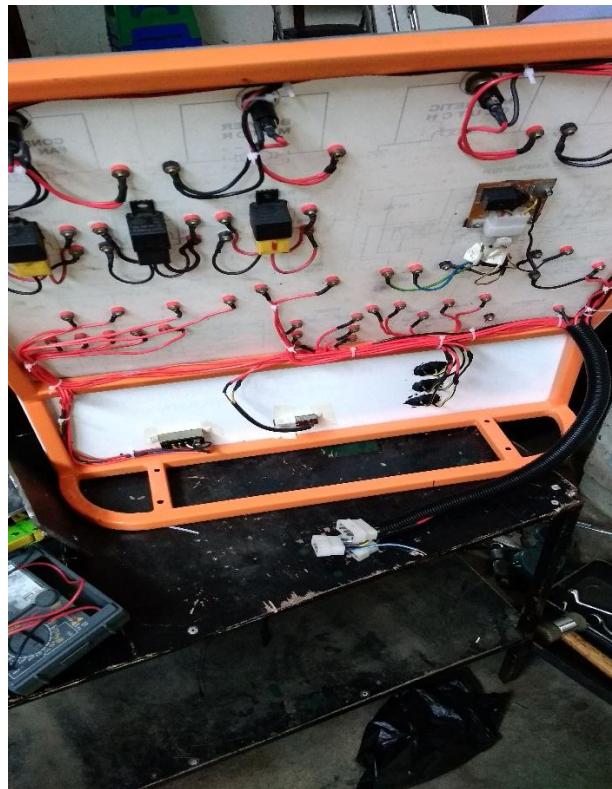
Gambar 2. Belakang panel kelistrikan sistem AC

Setelah *jack banana* terpasang maka dapat dilakukan penyambungan *jack* dengan kabel dengan cara disolder. Kabel-kabel yang berhubungan dengan *jack banana* tersebut dihubungkan pada socket konektor sesuai dengan nomor *pin* pada konektor. Konektor pada gambar *training object* dibuat berlawanan dengan konektor pada rangkaian kelistrikan sistem AC pada *engine stand*. Sehingga nantinya sistem AC dapat bekerja baik tanpa *training object* ataupun dengan papan *training object* sistem kelistrikan AC.

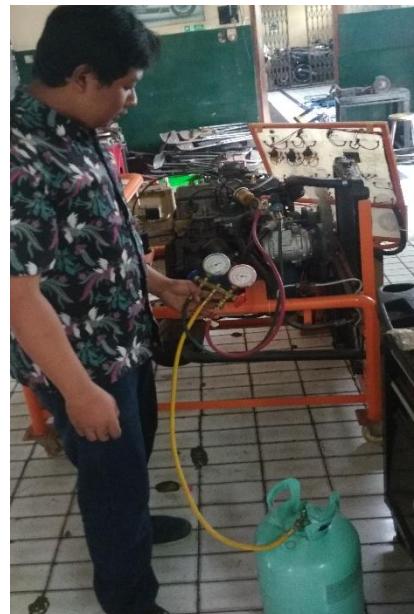
Gambar 4. Proses pengisian reftigerant

Pengisian refrigerant/ freon R1324a dilakukan setelah tidak ada kebocoran pada sistem. Langkah pertama yang dilakukan adalah memasang *manifold gauge* dengan selang Lo pada saluran *suction* dan selang Hi pada saluran *discharge* dan selang warna kuning pada pompa *vacum* proses vakum sistem dengan menggunakan pompa vakum hingga 60 Cm-Hg kemudian tutup kedua *valve* dan cek kebocoran, apabila tidak terjadi kebocoran (ditandai dengan tekanan pada *manifold gauge* bertambah) maka dapat melanjutkan proses vakum hingga 76 Cm-Hg dan tutup kedua *valve* terus lakukan pengisian oli dan *refrigerant*. Akan tetapi apabila terjadi kebocoran maka cari letak kebocoran tersebut dan lakukan

perbaikan. Untuk mempermudah mencari letak kebocoran dapat menggunakan busa sabun yang dioleskan pada sambungan-sambungan sistem AC atau pada bagian tertentu yang dapat terjadi kebocoran *refrigerant*.

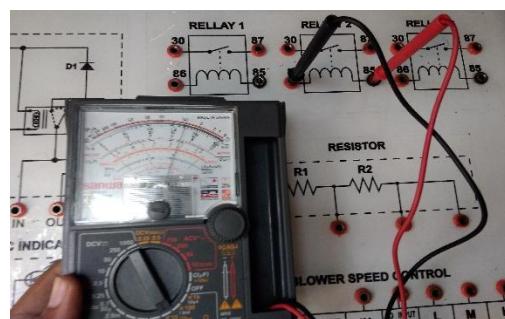
Gambar 5. Pengujian Relay

Pemeriksaan relay yaitu memeriksa kumparan magnetik pada terminal 85 & 86 apakah ada kontinuitas atau tidak, jika terdapat tahanan kontinuitas berarti masih baik. Selanjutnya memeriksa

hubungan terminal 30 & 87 apakah terdapat hubungan, pemeriksaan hubungan tersebut memerlukan sumber listrik baterai 12 volt untuk mengaktifkan kumparan magnetik relay, sehingga relay aktif dan terminal 30 & 87 terhubung. Jika terdapat kontinuitas berarti relay masih baik.

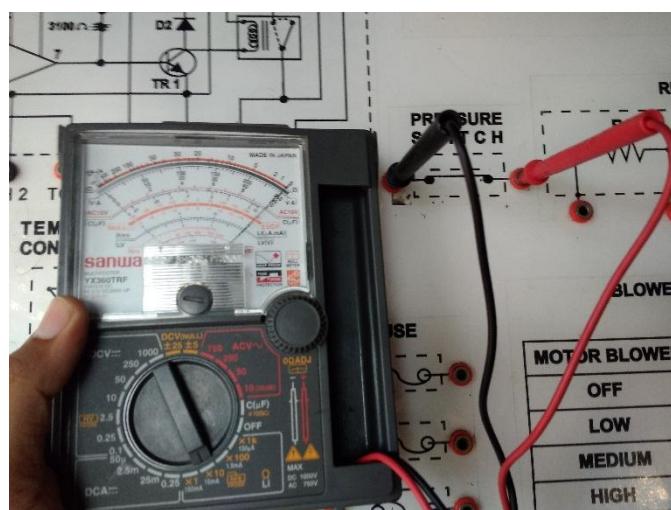
Gambar 6. Pengujian Pressure Switch

Pemeriksaan pressure switch yaitu dengan memeriksa kontinuitas antara kedua terminalnya. Jika terdapat kontinuitas berarti masih baik.

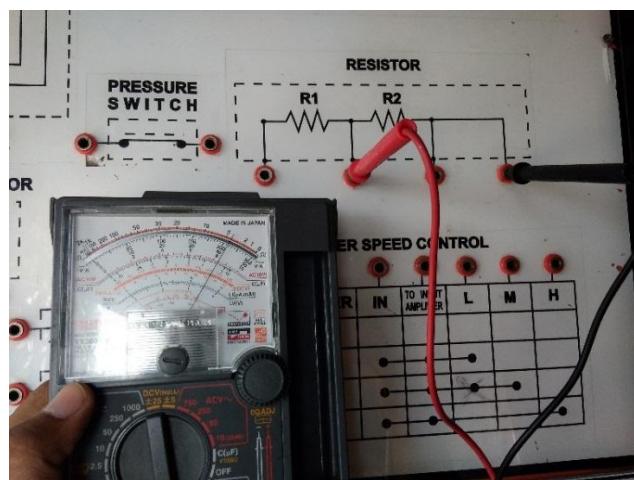
Gambar 7. Pengujian Resistor Blower

Pemeriksaan resistor motor blower yaitu dengan memeriksa tahanan pada kaki R1 - output, R2 – output, Input – Output. Pemeriksaan antara R1 – output akan menghasilkan tahanan yang paling besar, antara R2 - output akan menghasilkan tahanan yang lebih rendah, dan antara input dan output tidak terdapat tahanan sehingga putaran motor blower akan kencang.

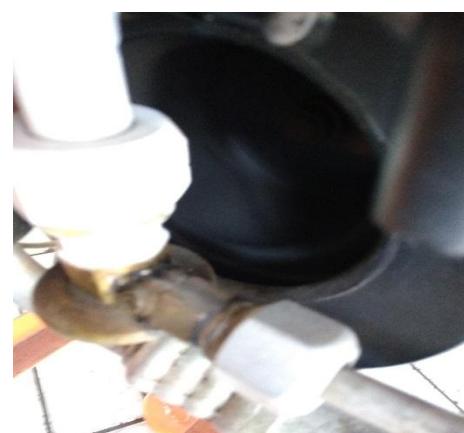
Gambar 9. Kinerja blower

Pemeriksaan kinerja blower dapat dilakukan secara visual dengan melihat langsung pada saat AC dihidupkan.

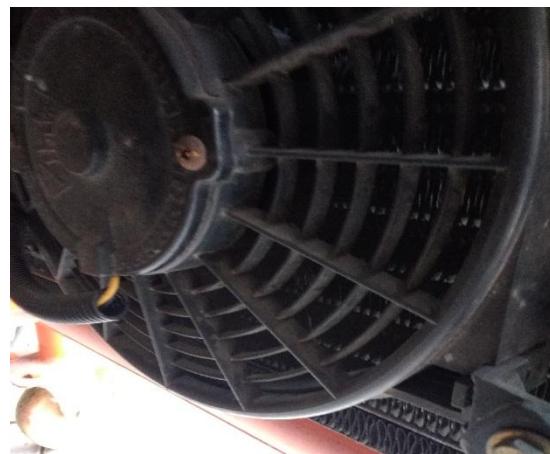
Gambar 10. Kinerja kipas kondensor

Pemeriksaan kinerja kipas kondensor dapat dilakukan secara visual dengan melihat secara langsung pada saat AC dihidupkan.

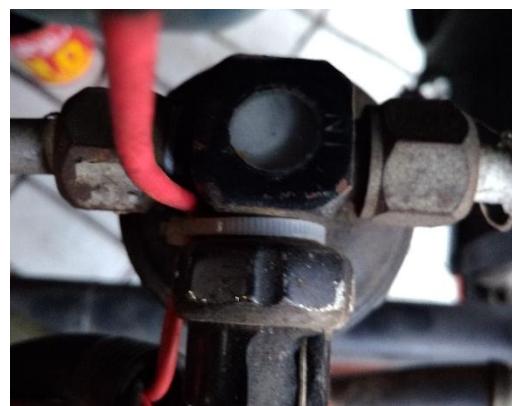
Gambar 11. Aliran freon

Pemeriksaan aliran freon dapat dilihat pada kaca pengintai receiver dryer.

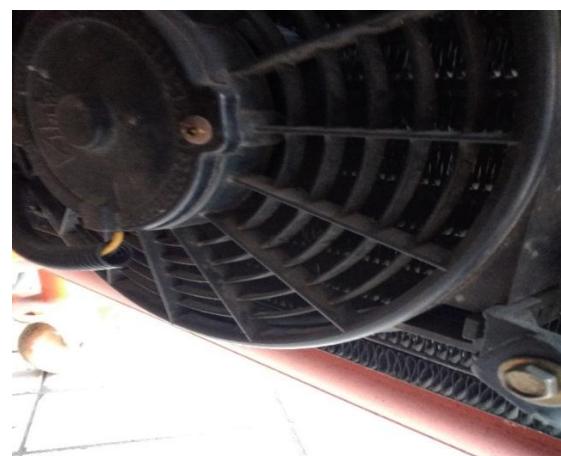
Gambar 13. Kipas Sudah Bekerja

Setelah dilakukan pengamatan kinerja fungsi kipas kondensor hasilnya kipas kondensor berfungsi dengan baik.

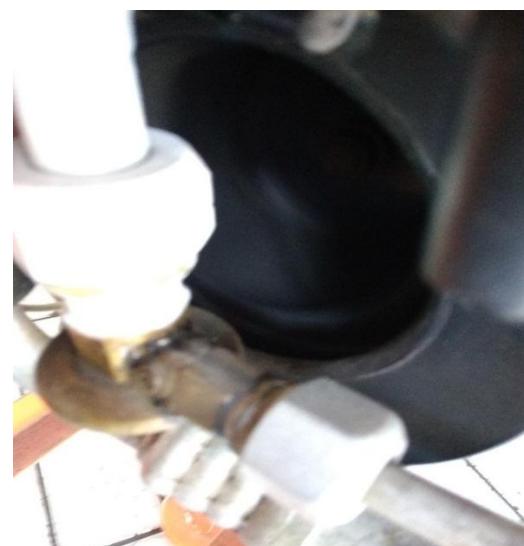
Gambar 15. Blower Sudah Bekerja

Setelah dilakukan pengamatan kinerja fungsi blower hasilnya blower dapat bekerja dengan baik, blower dapat bekerja sesuai selektor kecepatan pada saklar blower.

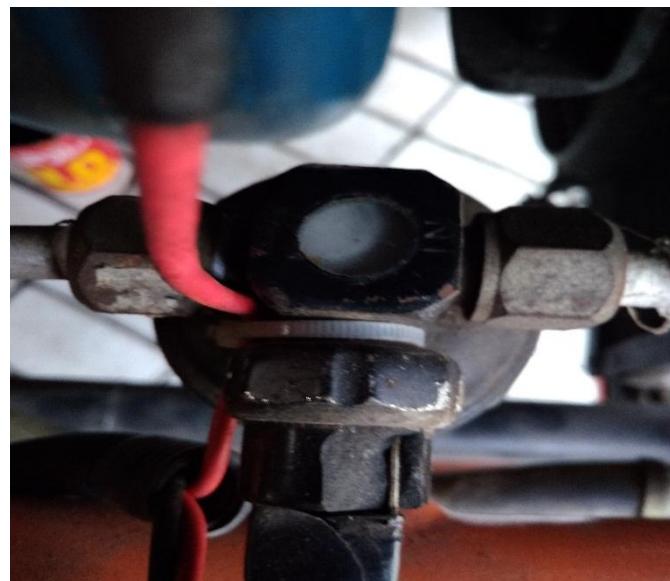
Gambar 17. Terdapat Aliran Freon

Setelah dilakukan pengamatan pada kaca pengintai hasilnya terdapat aliran freon pada kaca pengintai di receiver dryer, aliran freon tersebut

berbentuk seperti gelembung-gelembung yang mengalir. Aliran ini menandakan bahwa sistem AC sudah bekerja dengan baik.

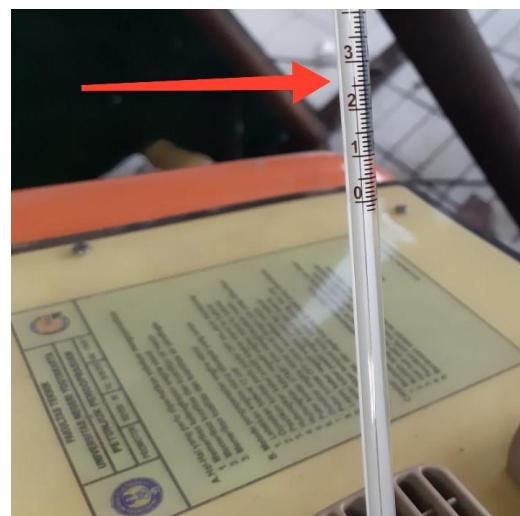
Gambar 18. Temperature saat AC off

Temperatur yang terukur pada saat AC off yaitu 28 derajat, temperatur pada saat AC on yaitu 8 derajat celcius. Ini menunjukkan

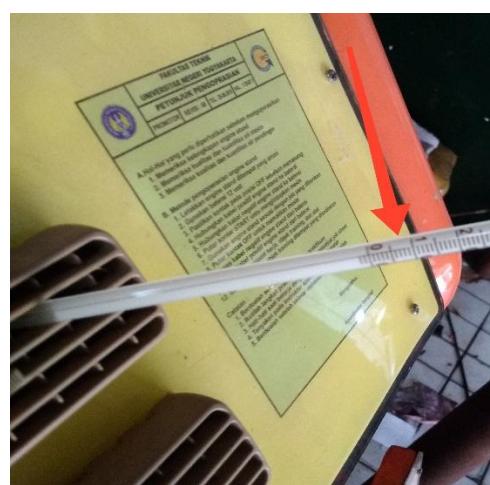
Gambar 19. Temperatur saat AC on

bahwa terjadi perubahan temperature setelah AC dihidupkan, yang menandakan bahwa sistem AC bekerja normal.

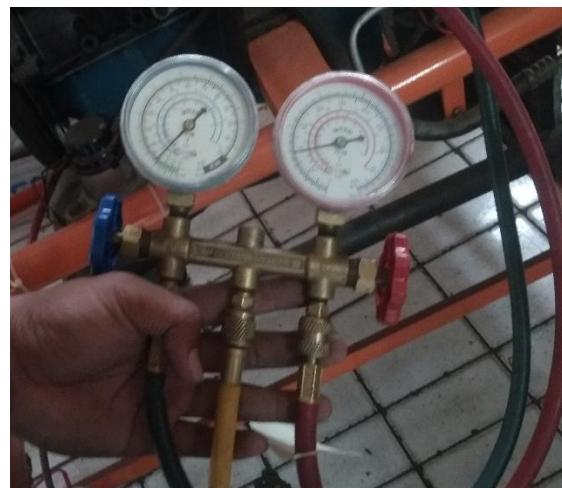
Gambar 20. Tekanan saat AC off

Perbedaan tekanan yang terjadi pada saat ac mati dan hidup menunjukkan bahwa kondisi sistem AC berjalan dengan baik.
