BAB IV

PROSES HASIL DAN PEMBAHASAN

A. Proses Rekondisi Sistem Kelistrikan *Engine Stand* Toyota Kijang 7K

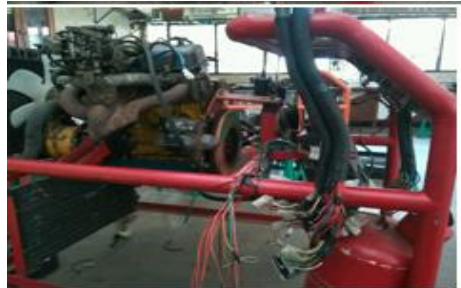
1. Proses rekondisi kelistrikan *engine*
 - a) Melepas semua jaringan kabel kelistrikan pada engine stand dan mengganti rangkaian kabel kelistrikan yang sesuai standar dengan menggunakan lambang kabel *wiring diagram* pada Toyota Kijang 7K.

Gambar 50. Melepas Kabel Engine yang Lama

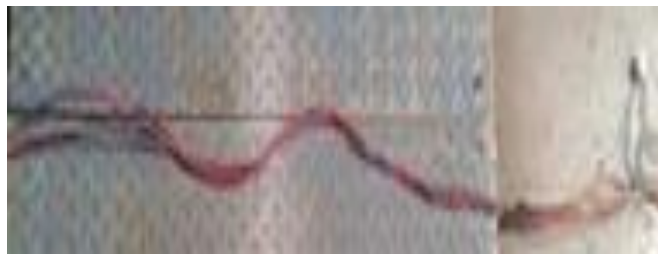
- b) Melepas semua komponen kelistrikan engine dari *engine stand* yang masih tersedia. Hal ini dilakukan agar lebih mudah dalam pengecekan *kontinuitas* kabel serta komponen.
- c) Membuat rangkaian jaringan kabel yang baru dengan lambang kabel sesuai *wiring diagram* pada Toyota Kijang 7K.

Gambar 51. Membuat Rangkaian Kabel yang Baru

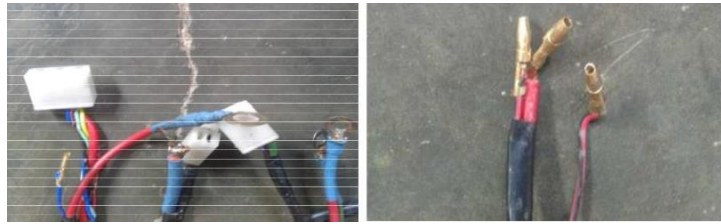
- e) Pemasangan *skun* (konektor) yang kemudian dipasang pada soket-soket sambungan maupun soket ke masing-masing komponen, seperti dilakukan penambahan skun pada *fuse box*.

Gambar 52. Skun dan Konektor pada Kabel

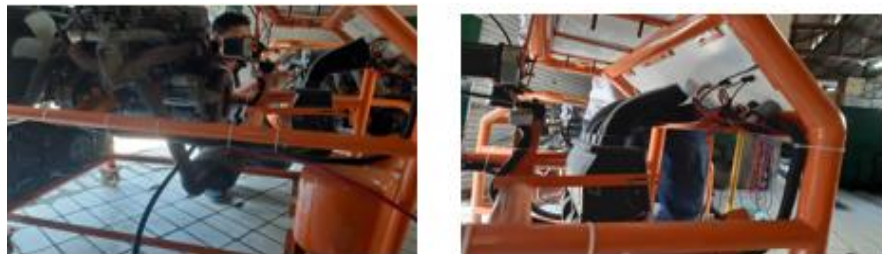
- f) Pengecekan fungsi masing-masing item dan membungkus jaringan kabel dengan isolasi hitam untuk proses pembungkusan. Pembungkusan dengan isolasi dan fleksibel sebagai pengaman pada jaringan kabel karena terletak berdekatan dengan mesin untuk melindungi jaringan kabel dari panas mesin dan juga air.
- g) Pemasangan rangkaian kabel ke masing masing sistem pada *engine stand dan* penyambungan jaringan kabel yang menuju ke *switch kunci kontak, ampermeter, serta indikator CHG dan Oli.*

Gambar 53. Rangkaian Kabel Pada Engine Stand yang Baru

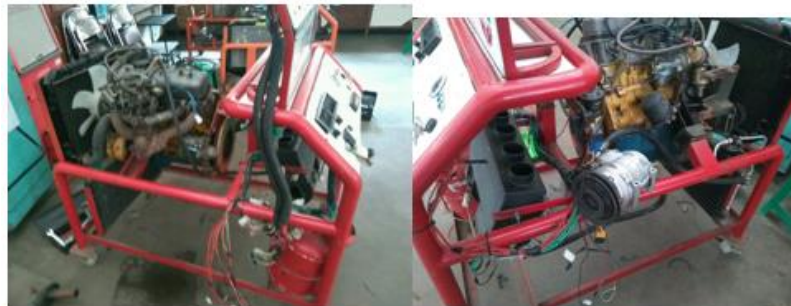
Dilihat dari kondisi awal *engine stand* banyak mengalami kerusakan pada sistem kelistrikanya terutama pada jaringan kabel dan juga panel yang sudah tidak berfungsi sebagai tempat komponen indikator, *fuse* dan saklar. Sehingga indikator dan pengaman *fuse* tidak dapat berfungsi karena banyak kabel yang putus dan juga hanya disambung.

Gambar 54. Jaringan Kabel Engine Stand yang Lama

Penempatan kabel pada *engine stand* sebelum di rekondisi masih belum tertata rapi sehingga perlu melakukan desain ulang dan penggunaan kabel serta warna kabel juga belum sesuai dengan simbol diagram kelistrikan Toyota Kijang 7K. Langkah awal dalam proses rekondisi ini yaitu melakukan perencanaan apa saja yang akan dibutuhkan dalam proses rekondisi dan langkah apa saja yang perlu dilakukan untuk proses rekondisi ini. Setelah semua kebutuhan bahan dan juga alat telah terpenuhi maka langkah selanjutnya adalah proses pengerjaan, proses pengerjaan ini diawali dengan melepas semua jaringan kabel pada *engine stand* dan menggantinya dengan jaringan kabel yang baru sesuai dengan warna kabel sesuai dengan *wiring diagram* kelistrikan Toyota Kijang 7K.

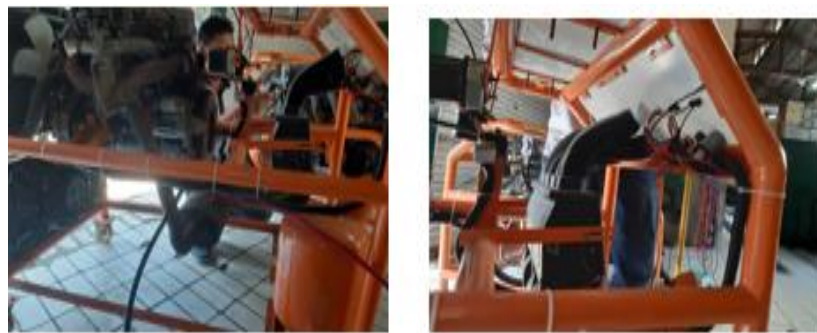
Langkah terakhir yaitu pemasangan kabel sesuai *lay out* yang terdapat pada *engine stand* Toyota kijang 7K yaitu dilewatkan pada rangka bagian kiri.

Gambar 55. Jaringan Kabel pada Engine Stand yang Baru

Setelah dilakukan rekondisi pada sistem kelistrikan *Engine Stand* dengan membuat rancangan sistem kelistrikan yang baru dan telah dilakukan pengujian pada sistem kelistrikan *engine*, maka sistem kelistrikan dapat berfungsi kembali setelah dilakukan penggantian ulang

Kebutuhan kabel dalam rekondisi sistem kelistrikan *engine stand* ini dapat disesuaikan dengan jarak antara kabel dari komponen ke panel yang melewati rangka *stand*. Jadi jaringan kabel pada *engine stand* tersebut dapat terlihat dengan rapi dan aman karena dibalut dengan isolasi,fleksibel dan di ikat dengan klem.
