BAB IV

PROSES, HASIL DAN PEMBAHASAN

A. Proses Rekondisi

Proses rekondisi dilakukan dengan membongkar seluruh komponen mekanisme sistem pengapian pada *engine stand* T1 Timor S515i. hal tersebut dilakukan guna mengetahui kondisi komponen-komponen di dalamnya serta menganalisa kerusakan yang ada pada sistem pengapian. Proses yang dilakukan sebagai berikut :

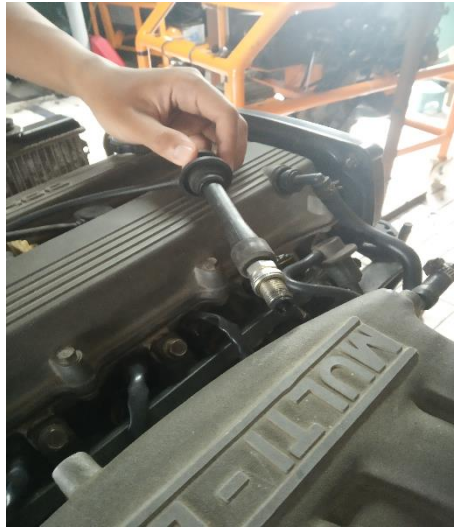
Gambar 21. Pemeriksaan awal percikan api pada busi

Hasil identifikasi awal menunjukkan dari 4 busi yang ada hanya 1 yang menghasilkan percikan bunga api yaitu busi nomor 4. Dari hasil pemeriksaan visual pada identifikasi awal percikan bunga api busi nomor 4 tidak sesuai spesifikasi karena percikannya kecil dan berwarna merah.

Kondisi awal sistem pengapian pada *engine stand* Timor S15i mengalami kerusakan, hal ini ditandai dengan tidak adanya percikan bunga api pada busi saat mesin di start. Langkah awal yang dilakukan adalah mengidentifikasi jenis kerusakan untuk menentukan langkah yang akan dilakukan selanjutnya

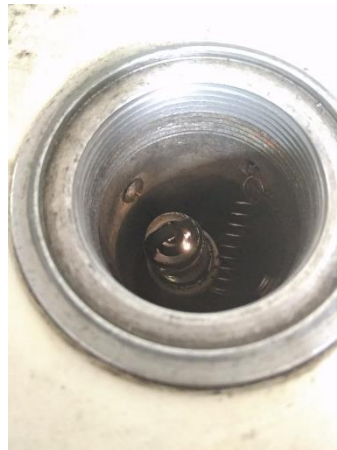
Gambar 27. Pemeriksaan busi dengan sparktester.

- Hasil pemeriksaan :
 - Busi silinder 1 mati
 - Busi silinder 2 mati
 - Busi silinder 3 mati
 - Busi silinder 4 lemah
- Kesimpulan : Perlu dilakukan penggantian busi.

Busi nomor	Speksifikasi Komponen lama	Speksifikasi standar	Speksifikasi Komponen baru
1	Celah busi : 1,2 mm	1,00 mm – 1,1 mm	Celah busi : 1,05 mm
2	Celah busi : 1,5 mm		Celah busi : 1,05 mm
3	Celah busi : 1,5 mm		Celah busi : 1,02 mm
4	Celah busi : 2,0 mm		Celah busi : 1,05 mm

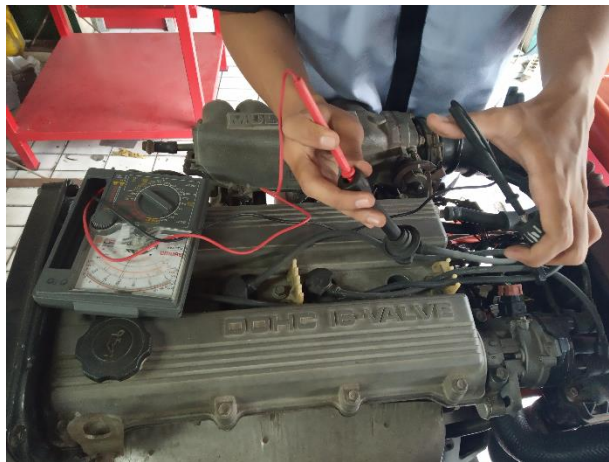
Gambar 28. Pemeriksaan kabel busi

- Spesifikasi tahanan kabel busi :

Maksimum $16k\Omega$

Kabel busi no 1 : $14k\Omega$

Kabel busi no 2 : $12k\Omega$

Kabel busi no 3 : $27k\Omega$

Kabel busi no 4 : hilang

Kabel busi yang sudah layak (tidak sesuai spesifikasi) dan hilang maka diganti dengan yang baru.

Kabel nomor	Speksifikasi komponen lama	Speksifikasi standar	Speksifikasi komponen baru
1	14k Ω	Maksimum 16k Ω	15k Ω
2	12k Ω		15k Ω
3	17k Ω		15k Ω
4	-		15k Ω
Kabel tegangan tinggi koil	18k Ω		15k Ω

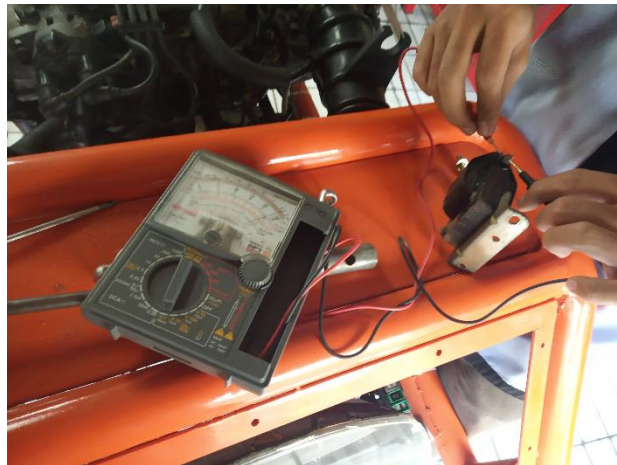
Gambar 29. Pemeriksaan tahanan primer koil

0,88 Ω - 0,99 Ω

0,95 Ω

Tahanan primer koil masih sesuai spesifikasi.

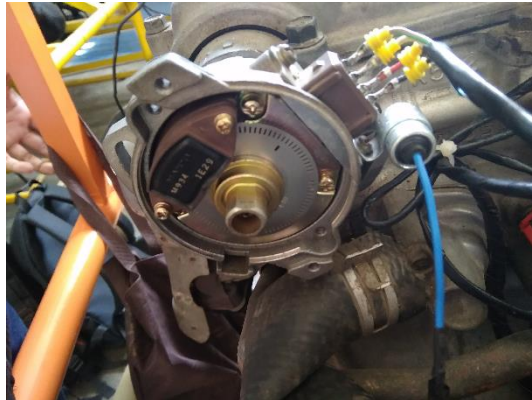
Gambar 31. Pemeriksaan visual distributor

Distributor dalam kondisi baik

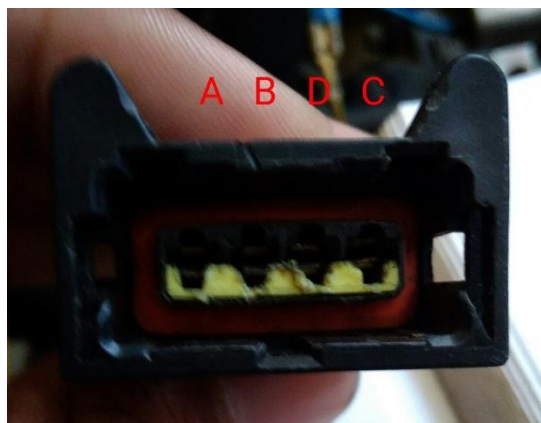
Gambar 32. Terminal pada distributor

No	Terminal Distributor-PCM	Warna Kabel	Hubungan/Fungsi
1	A - 42	Putih	Tegangan 5 volt (Ge Signal)
2	B - 33	Kuning/hijau	Tegangan 5 volt (Ne Signal)
3	C - IG Switch	Hitam/hijau	Menyalurkan Tegangan 12 volt dari Ig switch
4	D - 31	Hitam/putih	Sebagai massa

Terminal pada distributor dalam kondisi baik.

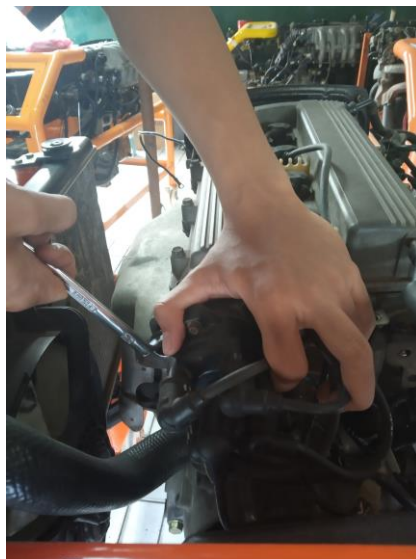
Gambar 38. Menyetel saat pengapian.

- Spesifikasi :
 $7^{\circ} \pm 1^{\circ}$ sebelum TMA
- Hasil pengukuran :
8° Sebelum TMA
- Kesimpulan :
Saat pengapian sesuai spesifikasi.

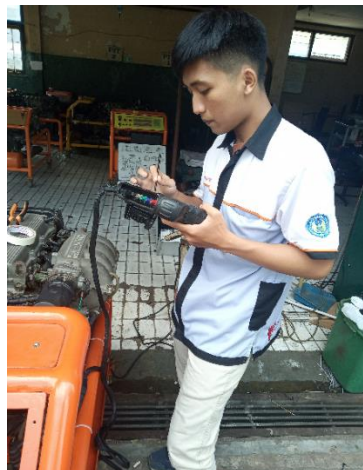
Gambar 39. Pengujian

Pengujian dilakukan untuk memastikan sistem pengapian berfungsi dengan normal. Setelah semua komponen sistem pengapian pada *engine stand* T1 Timor S515i terpasang, langkah selanjutnya adalah menghidupkan mesin. Hasilnya setelah proses rekondisi selesai mesin dapat hidup dengan normal.

Setelah proses rekondisi pada sistem pengapian T1 Timor S515i selesai, selanjutnya dilakukan pengujian pada sistem pengapian dengan cara menguji percikan api pada busi dan mengukur saat pengapian. Hasil pengujian menunjukkan percikan api pada busi dan saat pengapian sudah sesuai spesifikasi serta Engine T1 Timor S515i dapat hidup normal kembali setelah dilakukan rekondisi.
