BAB IV

PROSES, HASIL, PEMBAHASAN

A. Rekondisi Sistem Pendingin

1. Proses Rekondisi Sistem Pendingin *Engine Stand T1 Timor S515i*

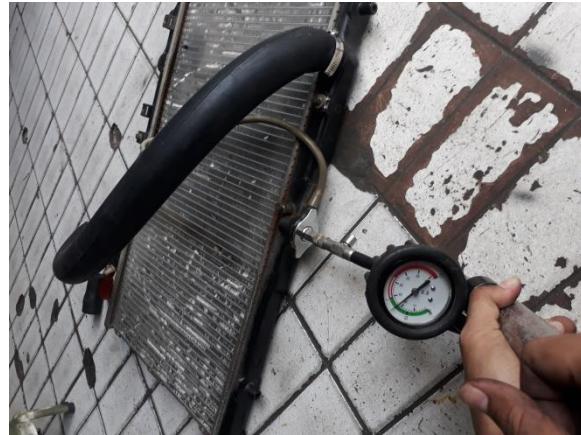
Pemeriksaan kebocoran radiator menggunakan *radiator tester*. Saluran *lower tank* dan *upper tank* disumbat dengan penutup yang sudah dibuat dan selang yang menuju ke *reservoir tank* juga ditutup dan pastikan tertutup rapat. *Radiator tester* dipasangkan pada radiator kemudian pompa dengan tekanan 103 kPa (1.05kg/cm², 15 psi), dan tunggu beberapa detik jika jarum penunjuk tidak turun maka radiator tidak bocor, jika jarum penunjuk turun maka radiator tersebut terindikasi kebocoran bisa disebabkan pipa-pipa berlubang, atau *seal Ring-O* pada *upper tank* sudah lemah sehingga tidak rapat.

Gambar 1. Pengetesan Kebocoran Radiator

Setelah dilakukan pemeriksaan pada radiator diketahui radiator tidak mengalami kebocoran dan tidak tersumbat, sirip-sirip pada radiator yang

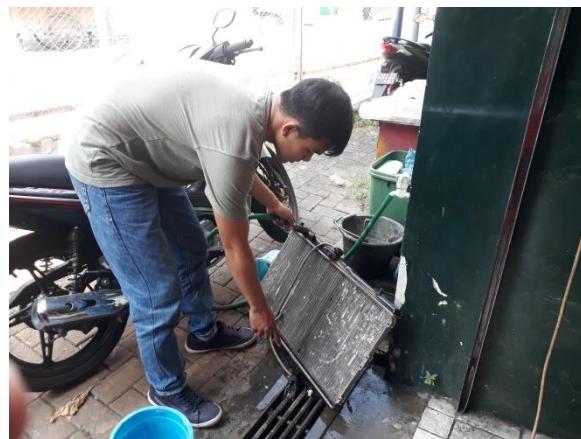
Kemudian membersihkan bagian dalam radiator dari karat dan kotoran yang dapat menyebabkan radiator tersumbat dengan mengalirkan air bersih berulang-ulang lewat saluran *upper tank* sampai air yang keluar *lower tank* sudah bersih, untuk pembersihan dari bagian dalam radiator ini tidak dilakukan dengan cara dibuka bagian dalam radiator (dikorok) karena keterbatasan pengetahuan dan dapat menyebabkan radiator rawan bocor.

Gambar 2. Pembersihan Bagian Dalam Radiator

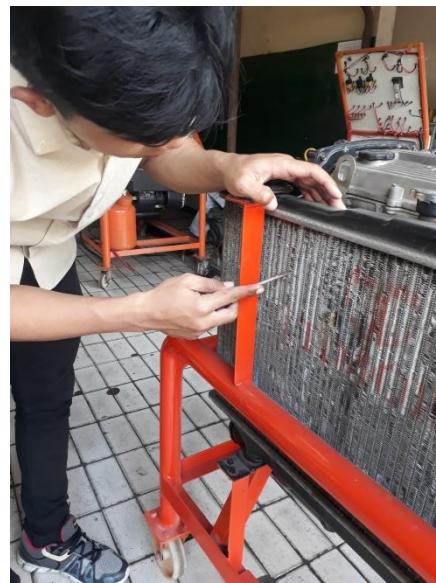
Setelahnya memperbaiki sirip-sirip radiator yang penyok, rusak, dan menutup dengan menggunakan obeng minus (-) karena sirip-sirip radiator yang penyok akan mengurangi fungsi dari radiator tersebut. Sirip-sirip radiator tidak dapat diperbaiki hingga rapi seperti semula karena tipisnya bahan dari sirip tersebut, sehingga hanya dapat diperbaiki sampai sirip tersebut tidak menutup.

Gambar 3. Perbaikan Sirip-Sirip Radiator

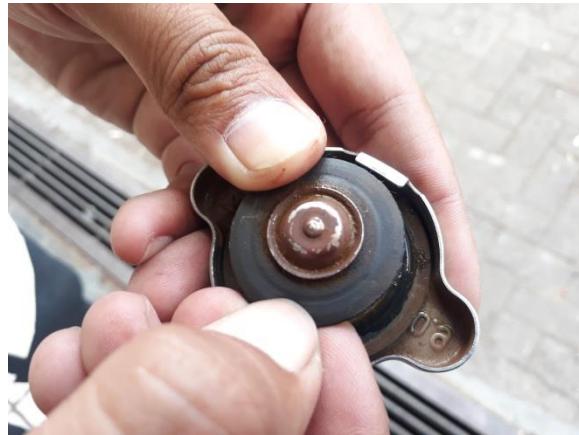
Memeriksa kelenturan karet pada bagian sil karet bagian luar (*Outer Cap Seal*) dan sil karet bagian dalam (*Inner Cap Seal*). Mengecek kedua sil tersebut dari kemungkinan sobek, kemudian tekan kedua sil tersebut menggunakan kuku dan pastikan bahwa karet kembali rata setelah ditekan menggunakan kuku. Jika pada karet terbentuk cekungan maka tutup radiator harus diganti karena tutup radiator sudah tidak mampu menutup sempurna.

Gambar 4. Pemeriksaan *Inner* dan *Outer Cap Seal* dengan Kuku

Pada tutup radiator setelah dilakukan pemeriksaan diketahui *inner* dan *outer cap seal* masih dalam keadaan baik, tidak getas dan tidak robek. Pada tes tekanan *pressure valve* masih sesuai spesifikasi yaitu 0.9 psi dan jarum kembali turun saat dipompa kembali menandakan *vaccum valve* bekerja. Dan pada *vaccum valve*, *vaccum valve* dapat rapat kembali setelah ditarik dengan jari, sehingga hasil yang didapat tutup radiator masih dalam keadaan baik dan dapat digunakan.

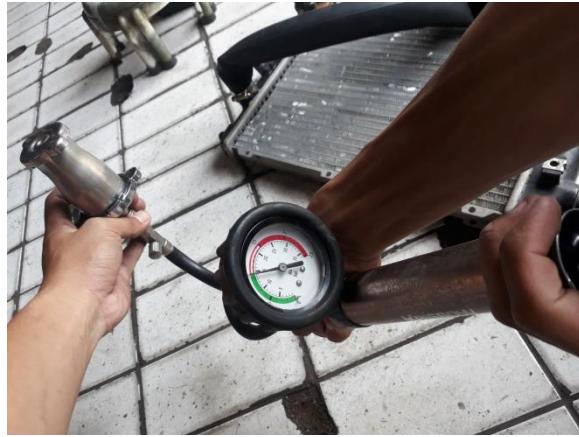
Memeriksa tutup radiator dengan menggunakan *radiator cap tester*. Memompa dengan tekanan 11-15 psi atau $0.75\text{-}1.05 \text{ kg/cm}^2$ atau dapat dilihat dari tutup radiator tersebut, kemudian lihat pada jarum jika jarum menunjuk sesuai spesifikasi dan jika dipompa lagi melewati spesifikasi jarum akan turun berarti tutup radiator tersebut dalam keadaaan baik. Mengganti Tutup Radiator jika tidak mampu bekerja dengan baik, hal ini akan mengakibatkan tekanan didalam sirkulasi sistem pendinginan meningkat dan akan membahayakan sambungan-sambungan saluran air pendingin, perpak kepala silinder, *upper hose*, *lower hose* dan radiator. Bahkan pada beberapa kasus tekanan air yang telalu tinggi didalam sistem pendinginan mampu memecahkan radiator, *upper hose* dan *lowe hose*.

Gambar 5. Pemeriksaan Tutup Thermostat

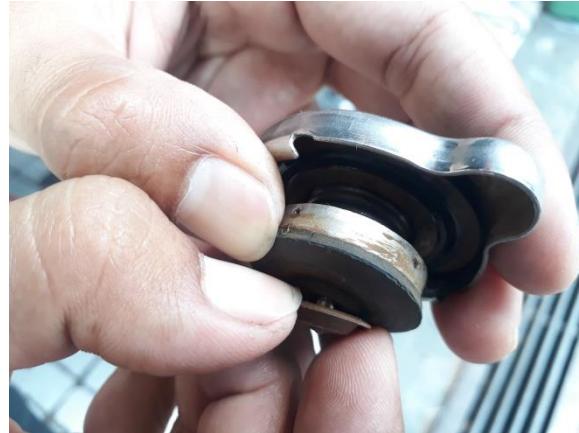
Kemudian memeriksa *Vaccum Valve* dengan menarik katup vakum (*Vaccum Valve*) kemudian lepas, memastikan bahwa katup vakum kembali pada posisi semula dengan posisi katup menutup sempurna pada *Inner Cap Seal* (sil karet katup tekan). Jika katup vakum tidak kembali ke posisi semula atau kembali tapi posisinya tidak sempurna maka tutup radiator harus diganti. Katup vakum yang jelek akan membuat air didalam radiator selalu berkurang setelah mesin digunakan. Setiap pagi periksa jumlah air pendingin pada radiator, jika jumlahnya berkurang setelah digunakan padahal dalam tangki cadangan (*reservoir tank*) penuh itu berarti katup vakum tidak bekerja dengan baik atau bahkan macet.

Gambar 6. Pemeriksaan *Vaccum Valve*
Tutup Radiator

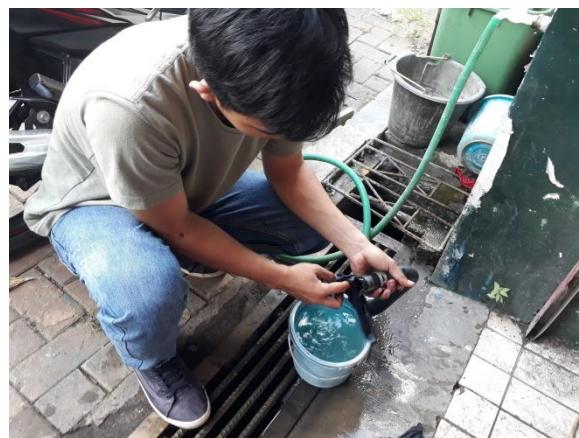
Memeriksa secara visual seperti *lower hose*, *upper hose*, *reservoir hose*, tutup thermostat dari keretakan atau kebocoran dan ketebalannya, jika retak atau sampai terlihat benangnya maka perlu dilakukan pergantian. Dan membersihkan bagian dalam selang dari kotoran yang menempel.

Gambar 7. Pembersihan Selang-Selang Radiator

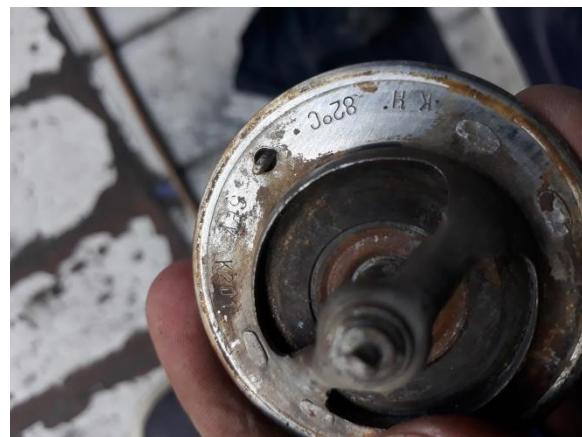
Memeriksa secara visual kondisi thermostat jika masih baik, maka melakukan pemeriksaan thermostat dengan merebus thermostat

Gambar 8. Pemeriksaan Thermostat secara Visual

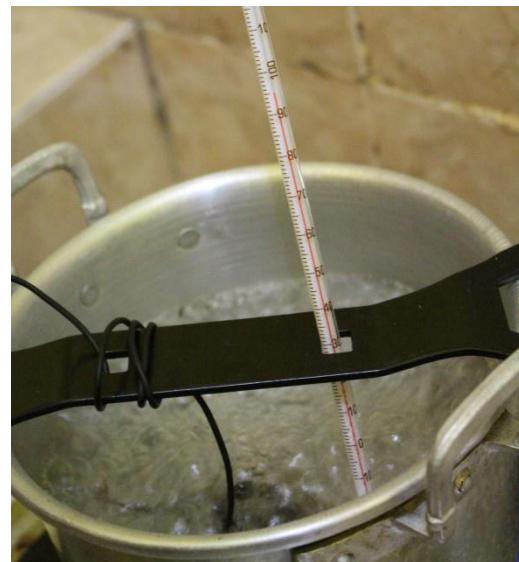
tersebut. Dengan menggunakan *thermometer* untuk memeriksa suhu dari air yang direbus tersebut. Spesifikasi dari thermostat yaitu pada saat mulai membuka $80,5-83,5^{\circ}\text{C}$ dan membuka penuh pada 95°C . Jika thermostat tidak mulai membuka dan membuka penuh pada suhu tersebut maka thermostat perlu diganti karena dapat menyebabkan mesin *overheat*.

Gambar 9. Pemeriksaan Thermostat

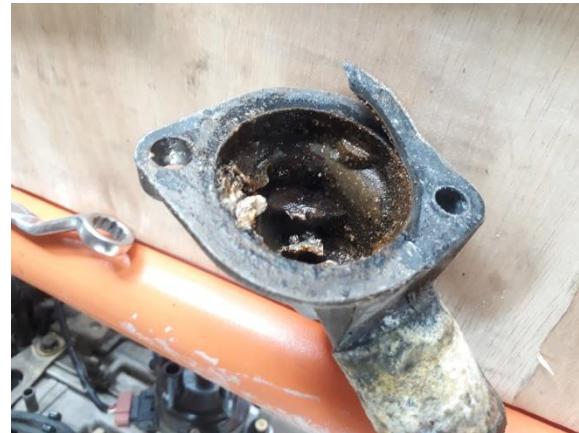
Memeriksa gasket pada thermostat, jika sudah retak atau pecah maka perlu diganti agar tidak terjadi kebocoran pada tutup thermostat.

Gambar 10. Gasket Tutup Thermostat Robek

Gasket bawaan dari tutup thermostat sudah pecah sehingga perlu dilakukan pembelian gasket. Karena komponen tersebut susah untuk dicari maka menggunakan gasket kertas yang dibentuk sendiri sesuai bentuk dari tutup thermostat tersebut dengan gasket kertas.

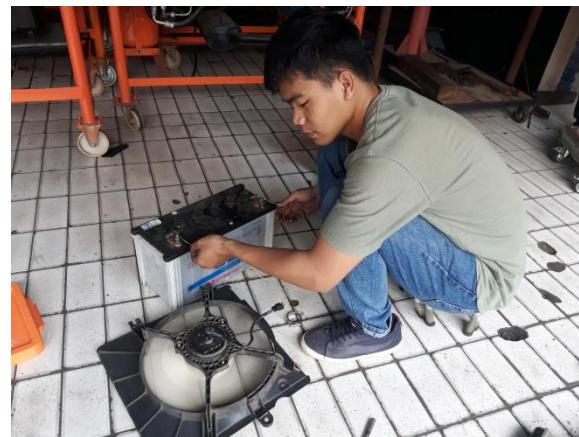
Memeriksa kinerja motor kipas pendingin dengan menggunakan baterai. Sambungkan dengan memakai kabel *jumper* dari + baterai dengan *connector* kipas dan – baterai dengan *connector* kipas lainnya, jika kipas berputar maka kipas dalam keadaan baik.

Gambar 11. Pemeriksaan Langsung Kinerja Kipas Pendingin

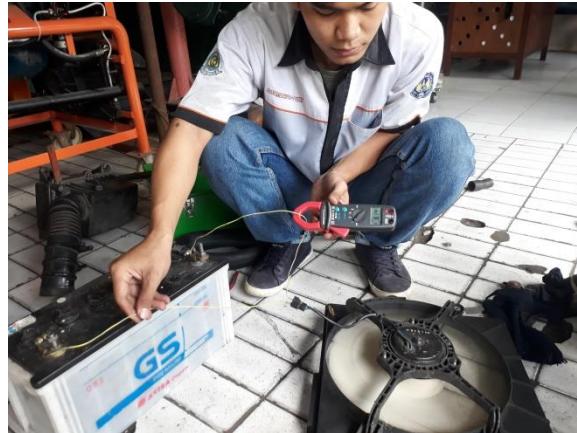
Memeriksa arus tegangan pada kipas dengan *Amperemeter*. Spesifikasinya yaitu 8-11 A , Jika arus tegangan tidak sesuai maka periksa motor kipas dengan melakukan pembongkaran.

Gambar 12.Pemeriksaan Arus Kipas Pendingin dengan Amperemeter

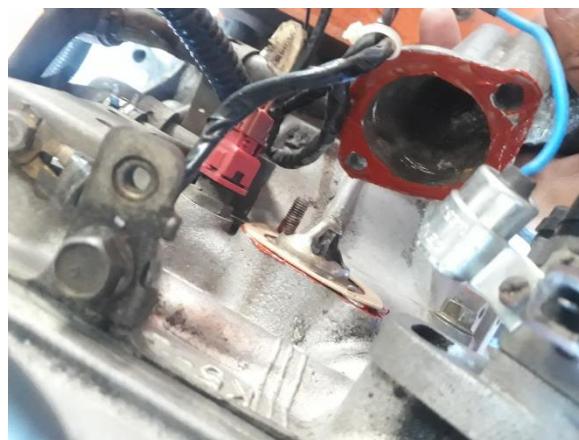
- a. Pada pemasangan *lower hose* dan *upper hose*, *drain plug* dan tutup thermostat menggunakan *sealer* sebagai perapat untuk mencegah kebocoran dengan dikencangkan dengan klem selang.

Gambar 13. Pemberian *Sealer* pada Rumah Thermostat

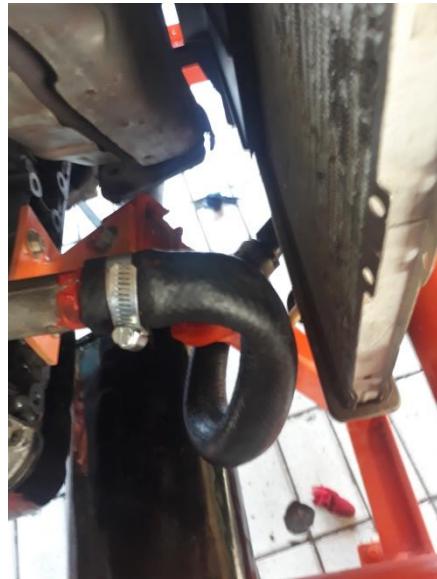
Setelah dilakukan pemeriksaan secara visual *reservoir hose* masih dalam keadaan baik begitu juga dengan *upper hose* masih dalam keadaan baik, tidak getas dan tidak retak atau robek. Sedangkan pada *lower hose* dan klem pada kedua selang yang dari awal rekondisi sudah tidak ada maka perlu dilakukan pembelian komponen pada klem menggunakan klem universal sesuai diameter selang, dan pada *lower hose* menggunakan *lower hose* milik Mitsubishi Colt T dikarenakan perubahan *Engine stand* untuk menyesuaikan tinggi mesin yang sesuai dengan perubahan kondisi tersebut.

Gambar 14. Pemasangan *Lower Hose* Mitsubishi Colt T

Kendala selanjutnya yaitu saat perubahan bentuk rangka maka pada *lower hose* mengalami jarak yang lebih jauh dari sebelumnya sehingga tidak memungkinkan membeli *lower hose* Timor S515i, setelah melihat perubahan stand dan observasi *lower hose* maka didapat *lower hose* milik Mitsubishi Colt T walaupun ternyata memerlukan sedikit pemotongan pada selang baru karena terlalu panjang.

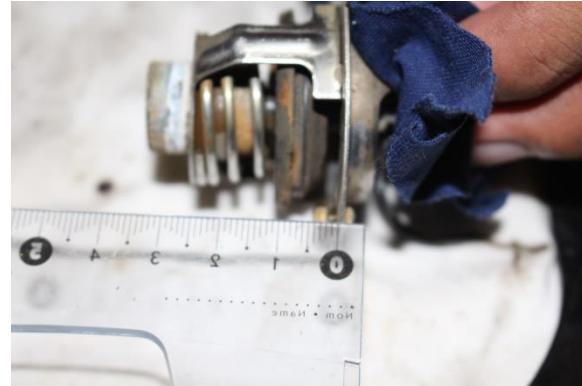
Pemeriksaan thermostat secara visual masih dalam keadaan baik. Pemeriksaan mulai membuka thermostat pada suhu 82°C dan membuka penuh pada 95°C , pada saat membuka penuh terukur 8 mm sesuai dengan spesifikasinya, maka dapat disimpulkan thermostat masih dalam keadaan baik karena masih dalam spesifikasi dari thermostat tersebut.

Gambar 15. Pengukuran saat Thermostat Membuka Penuh

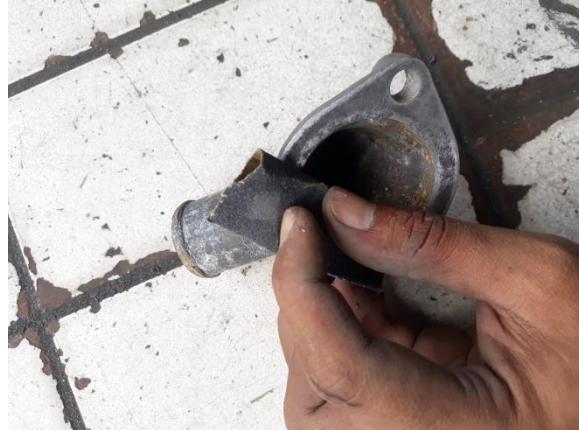
Gambar 17. Pengamplasan Permukaan Thermostat

Pada tutup thermostat dilakukan pengamplasan karena bekas dari gasket yang sebelumnya yang sudah menempel kuat dan juga untuk meratakan permukaan tutup thermostat.

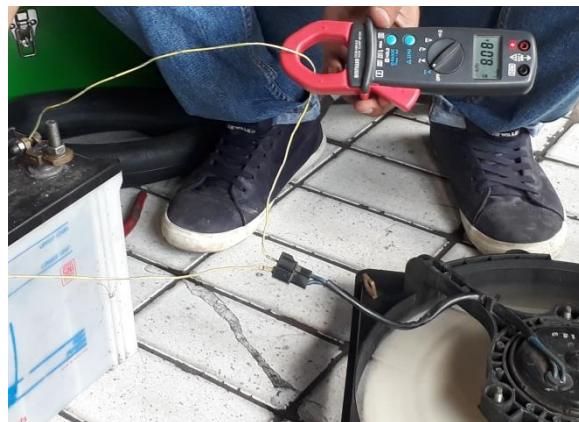
Pada pemeriksaan kipas pendingin dengan menggunakan baterai diketahui kipas dapat bekerja dan pemeriksaan arusnya yaitu 8,08 A dari spesifikasinya yaitu 8-11 A yang berarti kipas tersebut masih dalam keadaan baik.

Gambar 18. Terukur Arus Sesuai Spesifikasi

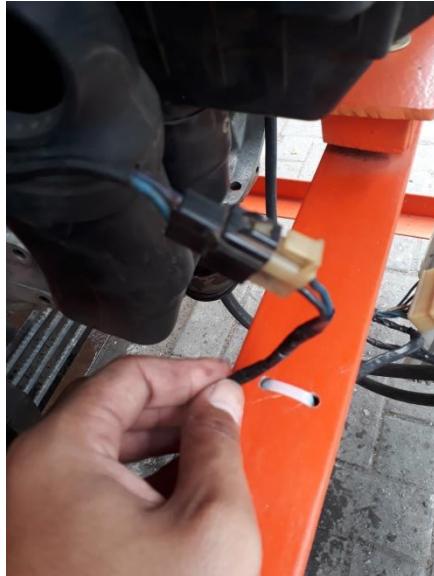
Gambar 19. Jaringan Kabel Kipas Pendingin

Pada jaringan kabel kipas pendingin yang dari awal sudah tidak ada maka dibuat jaringan kabel dari kipas sampai ke baterai.

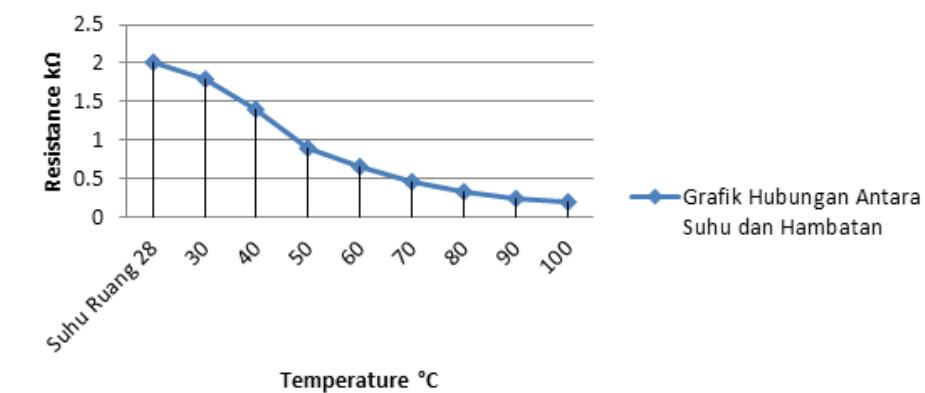
Setelah pemeriksaan tahanan *water temperature switch* dengan merebusnya, tahanan *water temperature switch* sesuai dengan spesifikasi yaitu pada suhu 60C tahanan 0.603 k Ω . Sedangkan pada hasil pengukuran 0.650 k Ω yang masih dalam limit standar.

Gambar 20. Grafik Perbandingan Tahanan dan Suhu WTS

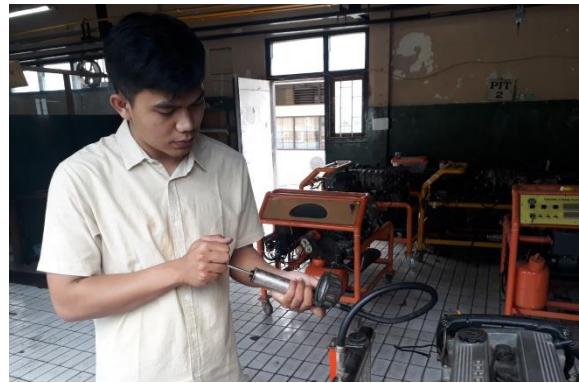
b) Pompalah *radiator tester* sampai tekanan 1,05kg/cm² (15 psi), dan periksa bahwa tekanan tidak turun. Apabila tekanan turun berarti ada kebocoran pada sistem pendingin atau pada komponen sistem pendingin. Oleh karena itu perlu diperiksa kebocoran pada saluran pendingin, radiator, dan pompa air. Apabila tidak ditemukan kebocoran pada komponen tersebut, maka perlu diperiksa blok dan kepala.

Gambar 21. Pemeriksaan Kebocoran Sistem Pendingin

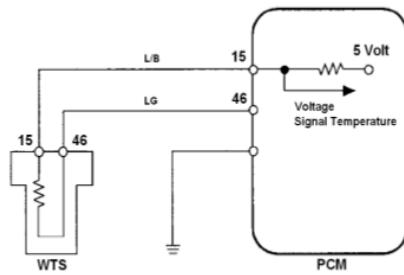
Kipas pendingin akan bekerja saat mesin sudah melewati suhu kerja mesin yaitu $\pm 97^{\circ}\text{C}$ yang dikirim dari sinyal *water temperature switch*. Setelah dilakukan pengujian dengan menghidupkan mesin dan mesin sudah melebihi suhu kerja kipas pendingin dapat bekerja dengan kata lain jaringan kelistrikan dan *water temperature switch* yang baru sudah benar sehingga sistem pendingin dapat berfungsi untuk mendinginkan mesin kembali. Pemeriksaan rangkaian kelistrikan *water themperature switch* (WTS) meliputi :

Gambar 22. Rangkaian Kelistrikan WTS

- 1) Pemeriksaan rangkaian terbuka pada sensor suhu
 - a) Memutar kunci kontak pada posisi *ON* (mesin dalam keadaan mati).
 - b) Melepaskan soket terminal pada WTS.
 - c) Memeriksa tegangan antara terminal 15 dan 46 pada soket *Jumper (+)* Voltmeter pada terminal 15 dan *Jumper (-)* pada terminal 46.
 - d) Bila tegangan menunjukkan antara 4,2 – 5 V, maka kondisi rangkaian kelistrikan dan *Power Train Control Module* (PCM) baik.
 - e) Bila tegangan menunjukkan kurang dari 4,2 V, maka kerusakan bisa terjadi pada rangkaian kelistrikan atau PCM-nya.
- 2) Pemeriksaan rangkaian terbuka pada *Power Train Control Module* (PCM).
 - a) Memutar kunci kontak pada posisi ON (mesin dalam keadaan mati).
 - b) Melepaskan soket terminal pada WTS.
 - c) Memeriksa tegangan antara terminal 15 dan 46 pada PCM. *Jumper (+)* Voltmeter pada terminal 15 dan *Jumper (-)* pada terminal 46.
