BAB IV PROSES, HASIL, DAN PEMBAHASAN

A. Proses Perbaikan

Proses perbaikan dilakukan dengan membongkar seluruh mekanisme sistem pengapian pada engine stand Toyota 4A-FE, hal tersebut dilakukan guna mengetahui kondisi komponen-komponen didalamnya, serta untuk menganalisa kerusakan yang terjadi di dalam mekanisme tersebut. Adapun proses yang dilakukan adalah sebagai berikut:

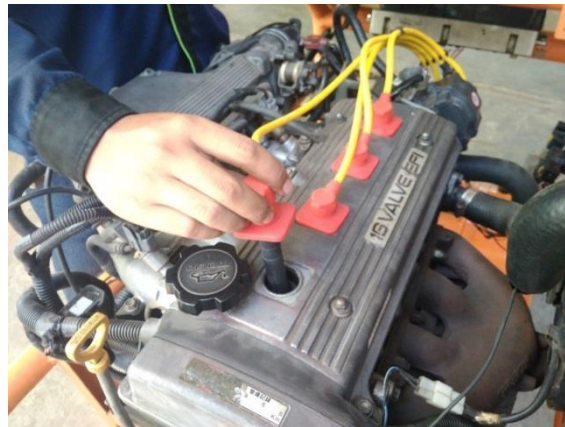
Gambar 2. Melepas cop busi

- 1) Melepas cop busi yang terhubung dengan busi secara perlahan, dengan cara menarik karet pada cop busi
- 2) Jangan menarik kabel tegangan tingginya karena dapat menyebabkan kerusakan.

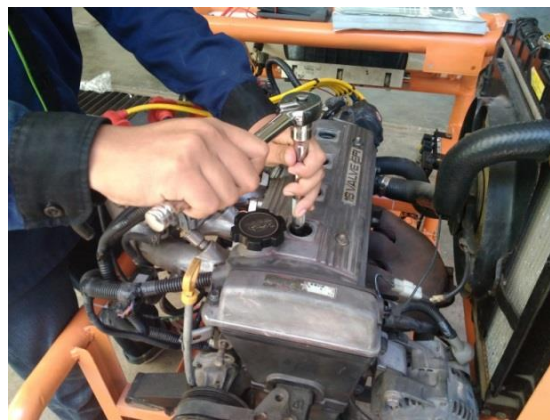
Gambar 3. Melepas Busi

- 1) Melepas busi menggunakan kunci busi, kendorkan busi secara perlahan sampai terlepas dari dudukannya
- 2) Meletakkan busi pada nampan secara urut.

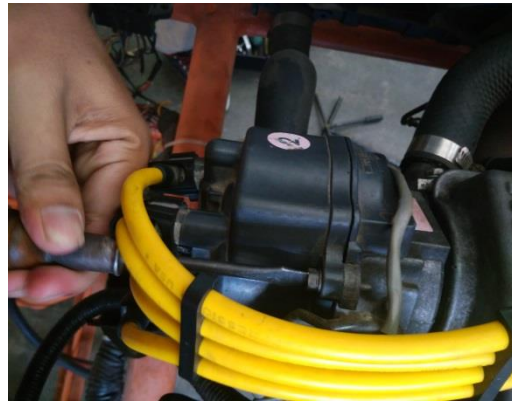
Gambar 4. Melepas baut pengunci tutup distributor

- 1) Melepas baut pengunci tutup distributor menggunakan obeng (-), lakukan pelepasan baut tutup distributor dengan benar.

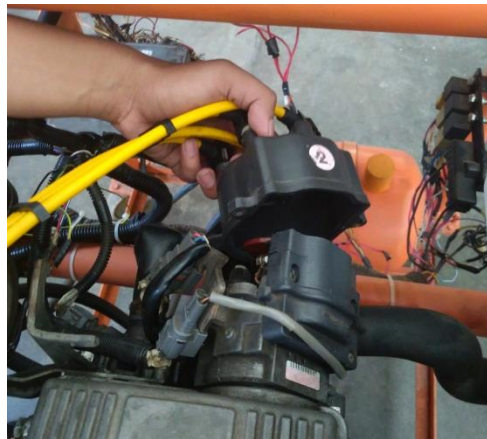
Gambar 5. Melepas tutup distributor

- 2) Melepas tutup distributor dari dudukannya secara perlahan dan tempatkan tutup distributor pada nampan.

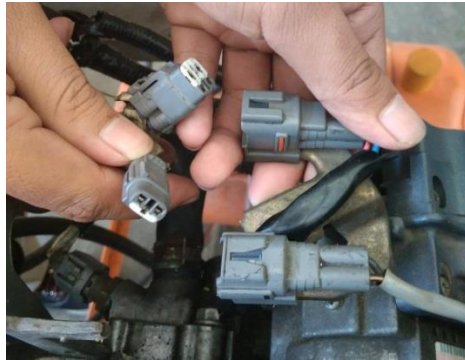
Gambar 6. Melepas konektor distributor

Melepas konektor atau socket pada distributor yang terhubung dengan ECU secara perlahan, pegang kepala konektor dengan kedua tangan dan tarik dengan perlahan sampai terlepas.

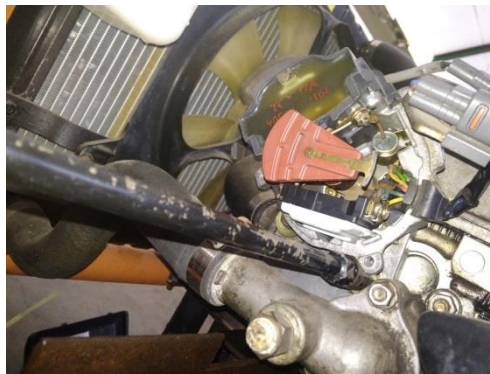
Gambar 7. Mengendorkan baut pengikat rumah distributor

- 1) Melepas baut pengikat distributor menggunakan kunci T 12.

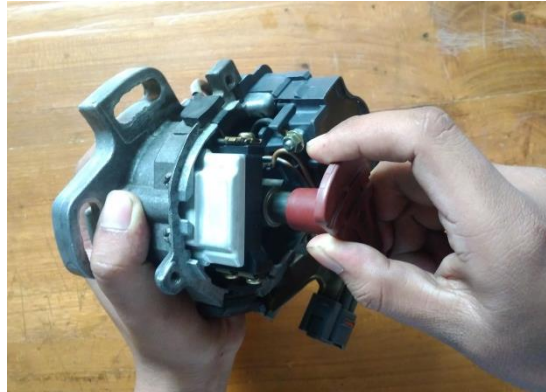
Gambar 9. Melepas rotor

- 1) Melepas rotor dengan cara menarik rotor kearah luar sampai rotor terlepas dari dudukannya
- 2) Menaruh rotor ditempat yang aman

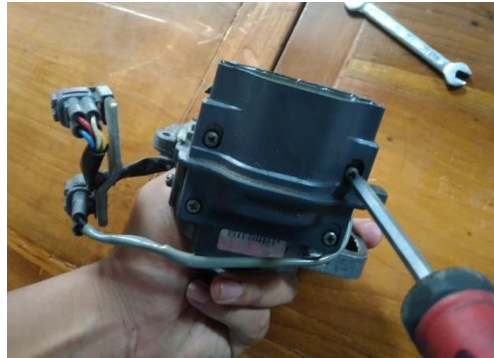
Gambar 11. Melepas skrup pengunci koil pengapian

- 2) Melepas empat skrup pengunci koil pengapian menggunakan obeng (+)

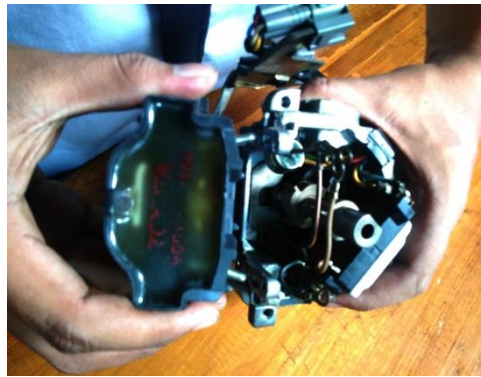
Gambar 12. Melepas koil pengapian

- 3) Melepas koil pengapian dari dudukannya

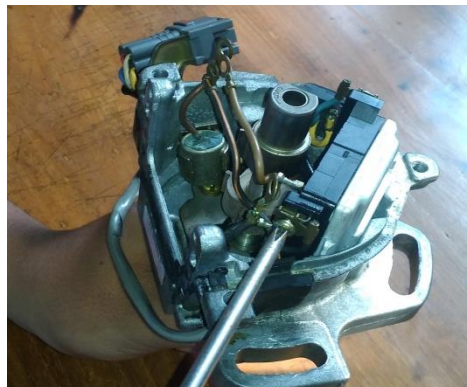
Gambar 13. Melepas skrup pada *igniter*

- 1) Melepas tiga skrup pada igniter menggunakan obeng (+) dan lepaskan tiga kabel dari terminal-terminal *igniter*.

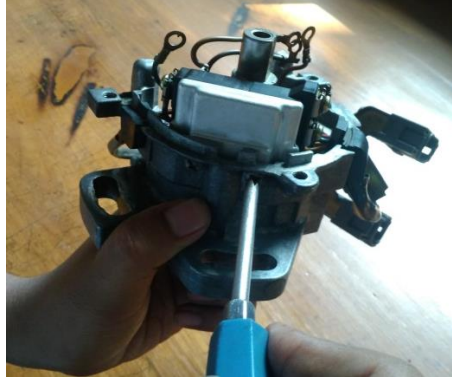
Gambar 14. Melepas skrup pengunci *igniter*

- 2) Melepas dua skrup pengunci igniter menggunakan obeng (+)

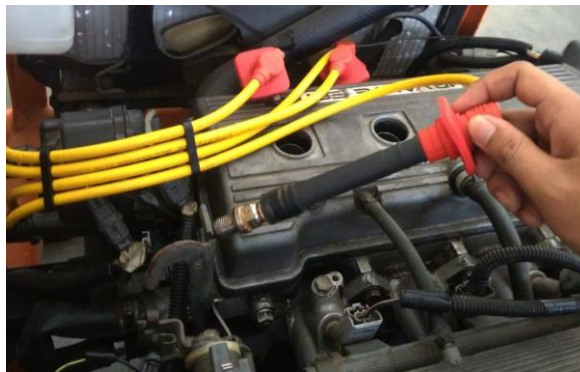
Gambar 16. Pemeriksaan percikan bunga api

- 1.) Melepas kabel tegangan tinggi dari tiap-tiap busi
- 2.) Melepas busi menggunakan kunci busi secara perlahan
- 3.) Memasang busi pada masing-masing kabel tegangan tinggi
- 4.) Menempelkan busi pada massa, menstarter mesin sambil periksa apakah timbul loncatan bunga api pada busi

Hasil pemeriksaan: Tidak ada percikan bunga api pada busi

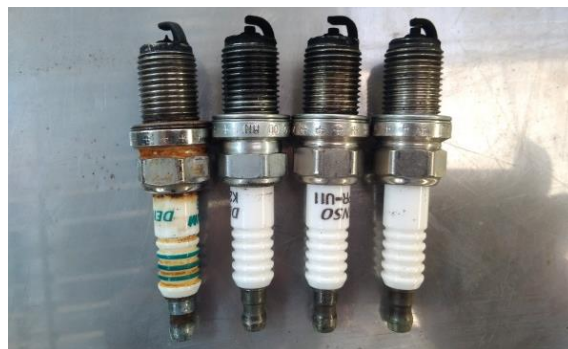
Gambar 17. Pemeriksaan visual busi

Memeriksa secara visual keausan pada busi, memeriksa kerusakan pada ulir busi, memeriksa insulator

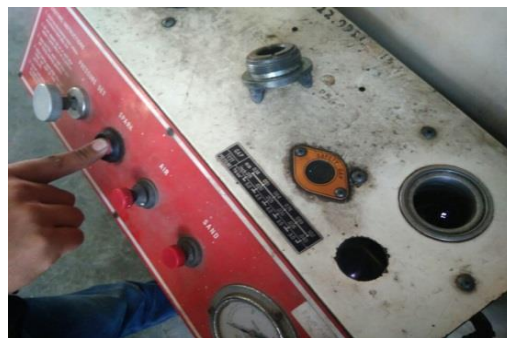
Gambar 18. Pemeriksaan busi dengan *sparktester*

Memeriksa percikan bunga api pada busi menggunakan alat *sparktester*

- a) Menghubungkan alat *sparktester* dengan listrik
- b) Meletakkan busi pada lubang *sparktester*
- c) Tekan tombol *spark* pada alat *sparktester*

- Hasil pemeriksaan: Busi silinder 1 lemah

Busi silinder 2 lemah

Busi silinder 3 lemah

Busi silinder 4 mati

- Kesimpulan: Perlu dilakukan penggantian busi

Proses penggantian busi dilakukan karena keempat busi sudah mengalami keausan pada elektroda busi, dan setelah di cek percikannya dengan alat *sparktester* keempat busi percikannya kecil dan tidak fokus atau bocor, sehingga bisa menyebabkan pengapian pada mesin kurang optimal, maka dari itu perlu dilakukan penggantian busi baru supaya pengapian menjadi optimal.

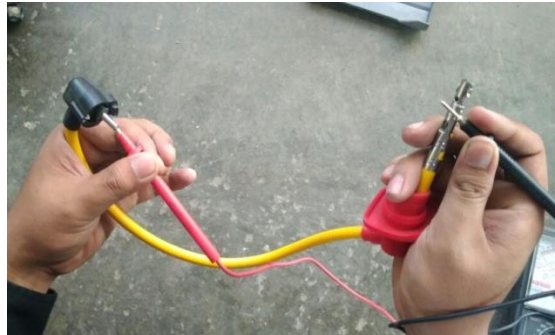
Gambar 19. Pemeriksaan tahanan kabel busi

Menggunakan ohmmeter, hubungkan probe ohmmeter ke ujung-ujung terminal kabel busi.

- Spesifikasi tahanan kabel busi: Maksimum 25 k Ω

- Hasil pemeriksaan: Kabel busi 1 putus
Kabel busi 2 putus
Kabel busi 3 putus
Kabel busi 4 putus
- Kesimpulan: Perlu dilakukan penggantian kabel busi

Proses penggantian kabel busi dilakukan karena keempat kabel busi sudah mengalami kerusakan yaitu kabel busi putus, sehingga bisa

menyebabkan percikan bunga api pada busi hilang dan sistem pengapian tidak bekerja

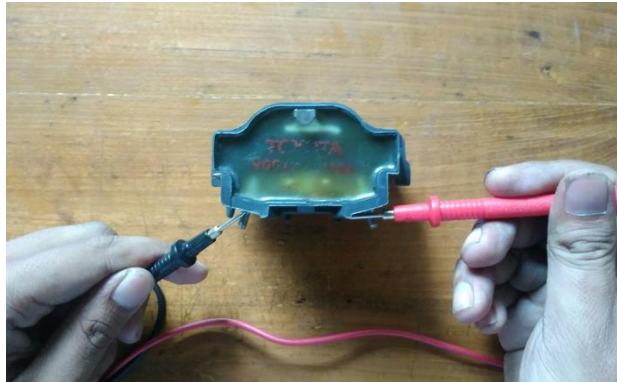
Gambar 20. Pemeriksaan tahanan primer koil

- 1) Pemeriksaan tahanan primer koil pengapian
Menggunakan ohmmeter, hubungkan probe (+) ke terminal (+) koil pengapian, hubungkan probe (-) ke terminal (-) koil pengapian
 - Spesifikasi tahanan primer: 1,11 – 1,75 Ω (dingin)
1,41 – 2,05 Ω (panas)

- Hasil pemeriksaan: $1,4 \Omega$ (dingin)
 - Kesimpulan: Tahanan primer koil masih sesuai spesifikasi
- 2) Pemeriksaan tahanan sekunder koil pengapian

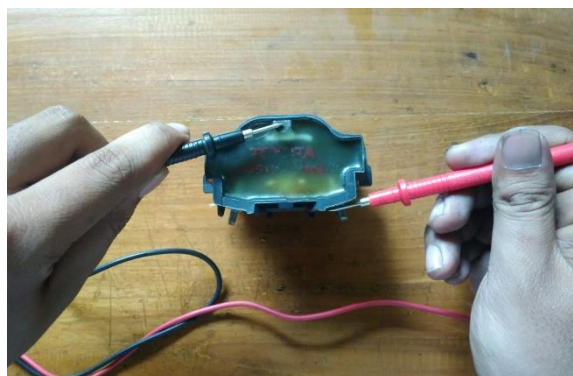
Gambar 21. Pemeriksaan tahanan sekunder koil

Menggunakan ohmmeter, hubungkan probe (+) ke terminal (+) koil pengapian, hubungkan probe (-) ke terminal tegangan tinggi koil pengapian

- Spesifikasi tahanan sekunder: $9,0 - 15,7 \text{ k}\Omega$ (dingin)
 $11,4 - 18,4 \text{ k}\Omega$ (panas)

- Hasil pemeriksaan: $13 \text{ k}\Omega$ (dingin)
- Kesimpulan: Tahanan sekunder koil masih sesuai spesifikasi

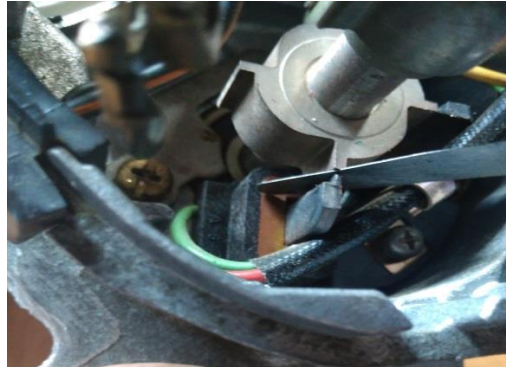
Gambar 22. Memeriksa celah udara distributor

- 1) Menggunakan *feeler gauge*, ukur celah udara antara rotor sinyal dan proyeksi *coil pick up*
 - Spesifikasi celah udara: 0,2 – 0,4 mm (0,008 – 0,016 in)

- Hasil pemeriksaan: 0,3 mm
- Kesimpulan: Celah udara distributor masih sesuai spesifikasi

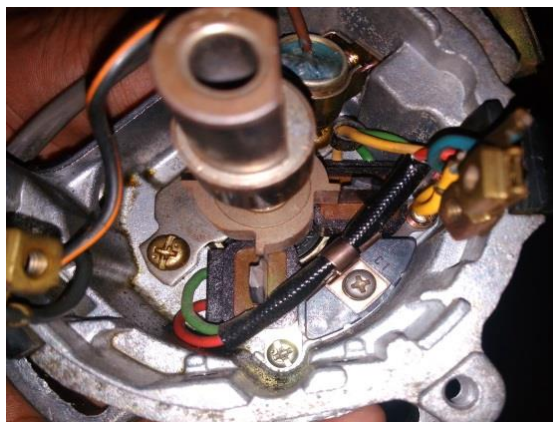
Gambar 28. Kondensor dan kabel distributor yang sudah terpasang

- a. Memasang kondensor, kabel distributor dengan rumah distributor dan kencangkan skrup pengikatnya menggunakan obeng (+)

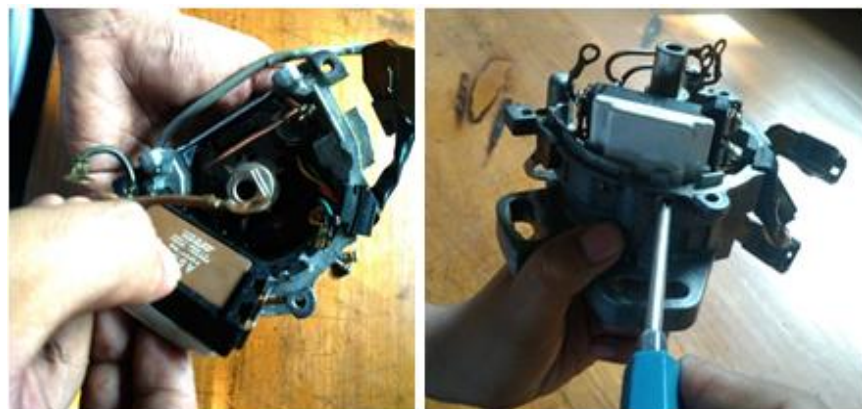
Gambar 29. Memasang *igniter*

Memasang *igniter* pada dudukannya, kemudian pasang 2 skrup pengikat *igniter* dan kencangkan menggunakan obeng (+)

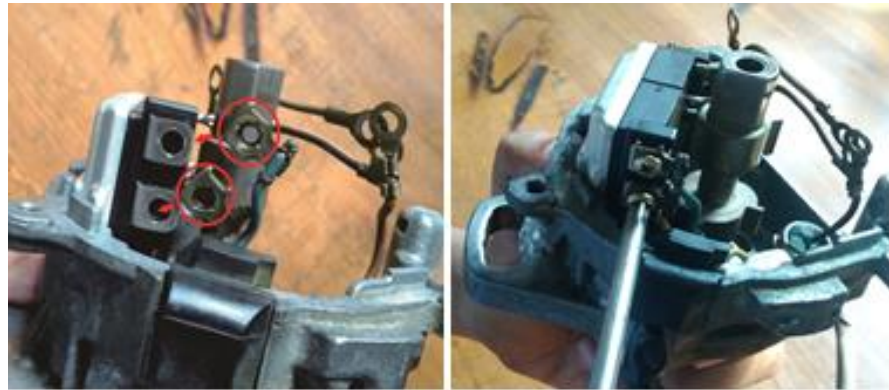
Gambar 30. Memasang kabel *igniter*

Memasang 3 kabel pada terminal *igniter*, kemudian pasang skrup pengikat kabel pada *igniter* dan kencangkan menggunakan obeng (+)

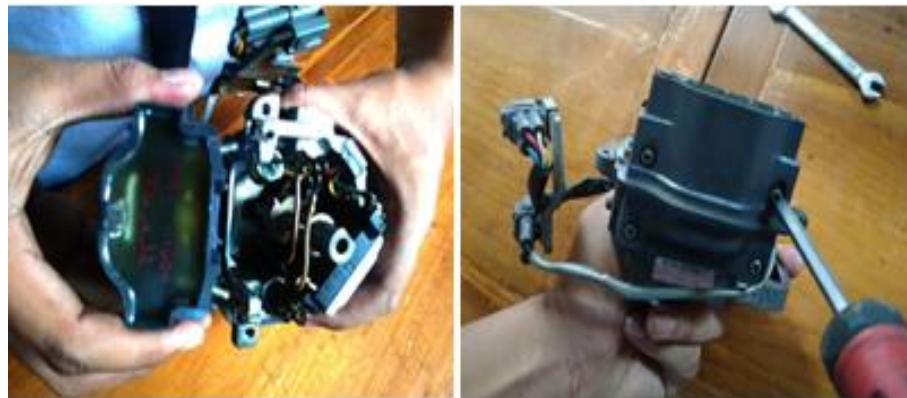
Gambar 31. Memasang koil pengapian

Memasang koil pengapian pada dudukannya, kemudian pasang 4 skrup pengikat koil pengapian dan kencangkan menggunakan obeng (+)

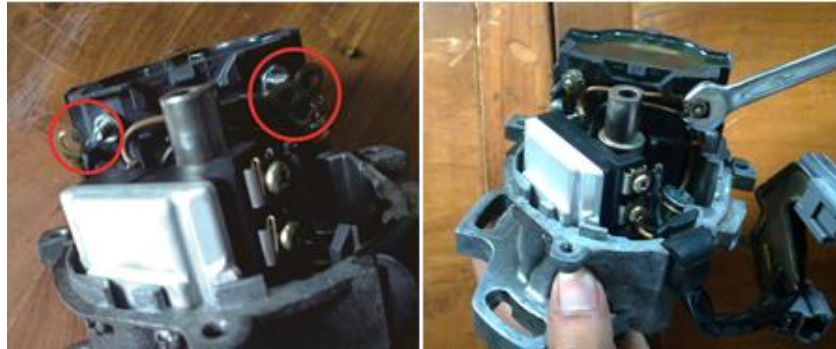
Gambar 32. Memasang kabel terminal koil pengapian

Memasang 4 kabel pada terminal koil pengapian, kemudian pasang mur pengikat kabel koil pengapian dan kencangkan menggunakan kunci pas 7 mm

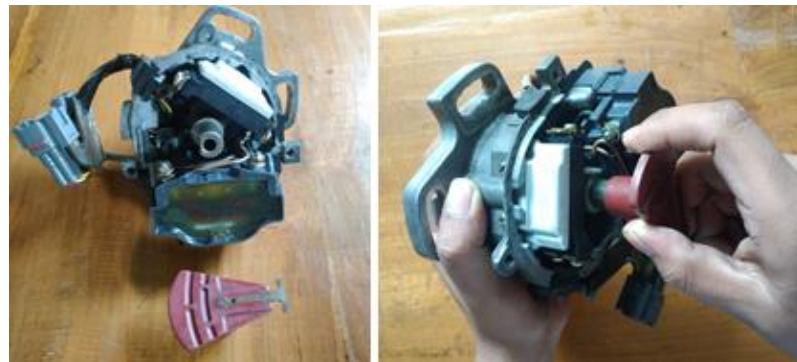
Gambar 33. Memasang rotor pengapian

Memasang rotor pengapian secara perlahan sampai rotor pengapian tepat padaudukannya

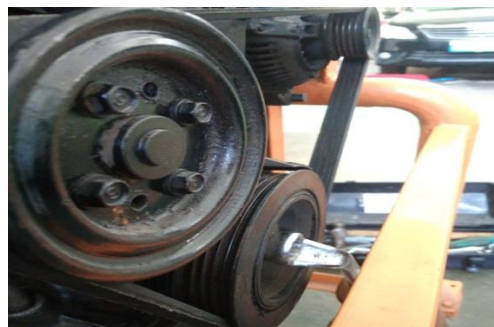
Gambar 34. Memosisikan top silinder 1

Memutar *pulley* poros engkol searah jarum jam menggunakan kunci ring 17mm, posisikan coakan pada *pulley* ke 0

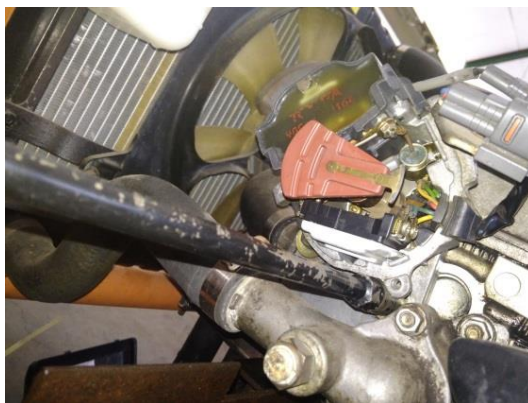
Gambar 37. Mengencangkan baut pengikat distributor IIA

Memasang 2 baut pengikat distributor IIA, kemudian kencangkan baut pengikat menggunakan kunci T12 secara perlahan

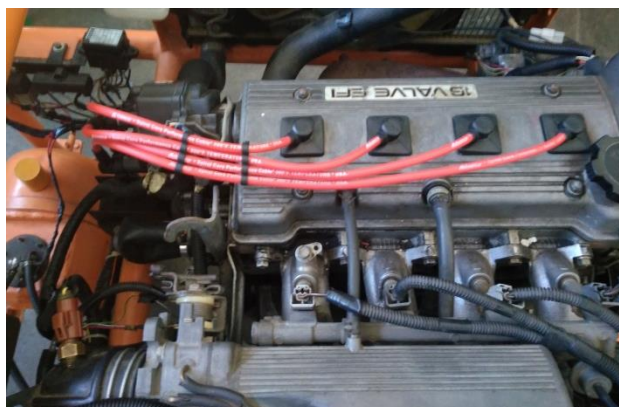
Gambar 38. Kabel busi baru

Memasang kabel busi baru ke tutup distributor sampai posisi pengunci kabel busi terpasang dengan tepat dan pasang cop busi ke masing-masing busi sesuai *firing order*

b. Proses penggantian kabel busi.

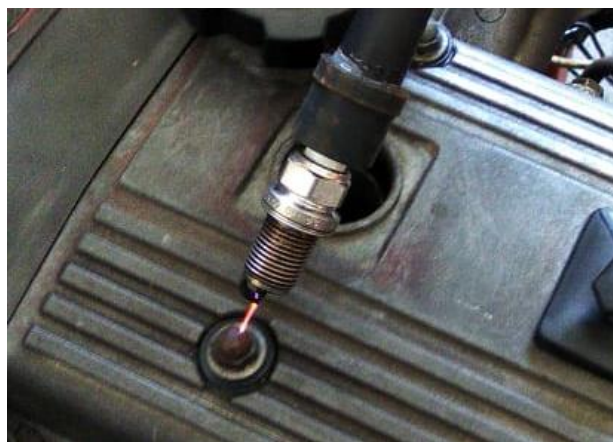
Gambar 39. Menguji percikan bunga api

- a. Melepas kabel tegangan tinggi dari busi
- b. Melepas busi
- c. Melepas socket injektor
- d. Memasang busi pada kabel tegangan tinggi
- e. Menempelkan busi pada massa
- f. Menstarter mesin dan periksa apakah timbul loncatan bunga api pada busi

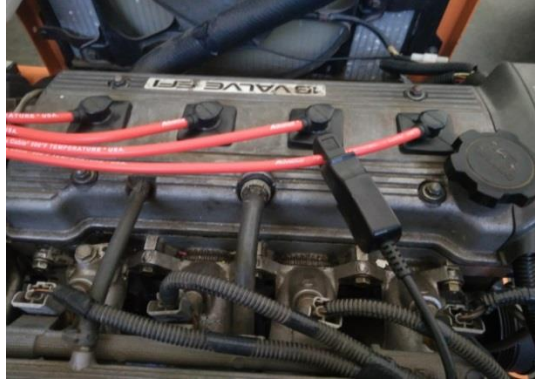
Gambar 41. Memasang kabel pemacu pada kabel busi silinder 1

- 2) Menghubungkan kebel pemacu ke kabel busi silinder 1

- 3) Menghidupkan mesin
- 4) Mengarahkan *timing light* pada pulley poros engkol sambil menekan tombol pada *timing light*
- 5) Membaca hasil pengukuran timing pengapian

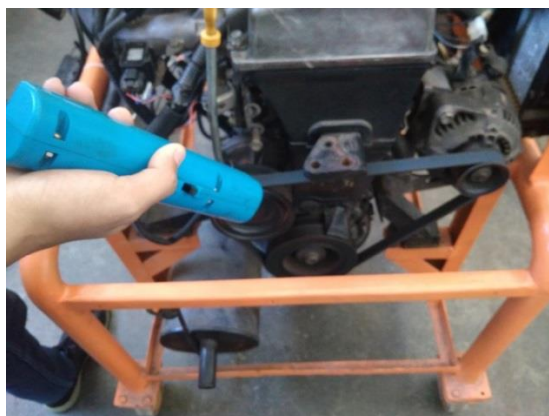
Gambar 42. Menguji timing pengapian

Saat pengapian : 10 sebelum TMA pada saat *idle*

- c. Jika timing pengapian belum sesuai spesifikasi maka,
- d. Mengendorkan dua baut pengikat distributor, dan setel waktu pengapian dengan cara memutar distributor
- e. Melepas SST kabel *jumper* dari konektor cek

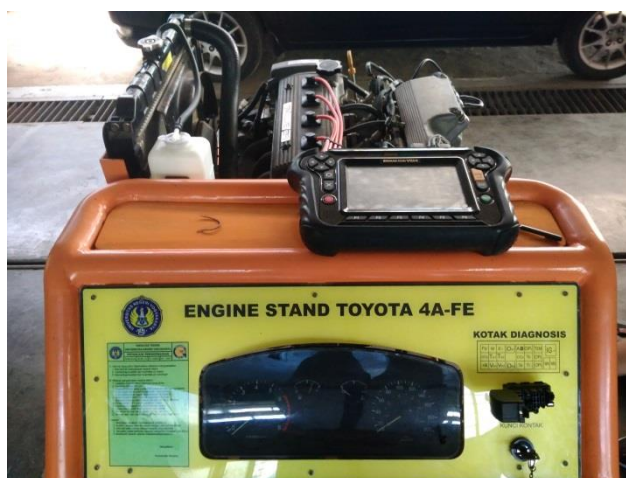
Gambar 43. Menguji gelombang listrik G dan NE *signal*

Pengujian gelombang listrik pada G dan NE *signal* menggunakan osiloskop. Hasil dari pengujian kemudian dicocokkan dengan spesifikasi yang ada pada *Technical Manual* Toyota Corolla seri 4A-FE. Langkah-langkah menguji gelombang listrik pada G dan NE *signal*:

- a. Menghidupkan mesin
- b. Menghidupkan osiloskop
- c. Menghubungkan CH1 probe osiloskop dengan output G *signal*
- d. Menghubungkan CH2 probe osiloskop dengan output NE *signal*
- e. Menyetel *tester range* 5V/DIV, 20msec/DIV
- f. Mengamati dan membaca frekuensi pada osiloskop

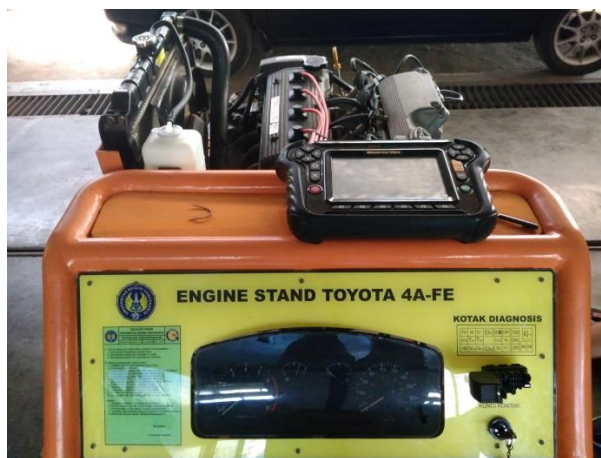
Gambar 44. Meguji gelombang listrik IGT dan IGF

Pengujian gelombang listrik pada terminal IGT dan IGF menggunakan osiloskop. Hasil dari pengujian kemudian dicocokkan dengan spesifikasi yang ada pada *Technical Manual* Toyota Corolla seri 4A-FE. Langkah-langkah menguji gelombang listrik pada terminal IGT dan IGF:

- a. Menghidupkan mesin
- b. Menghidupkan osiloskop
- c. Menghubungkan CH1 probe osiloskop dengan kabel terminal IGT
- d. Menghubungkan CH2 probe osiloskop dengan kabel terminal IGF
- e. Menyetel *tester range* 2V/DIV, 20msec/DIV
- f. Mengamati dan membaca frekuensi pada osiloskop

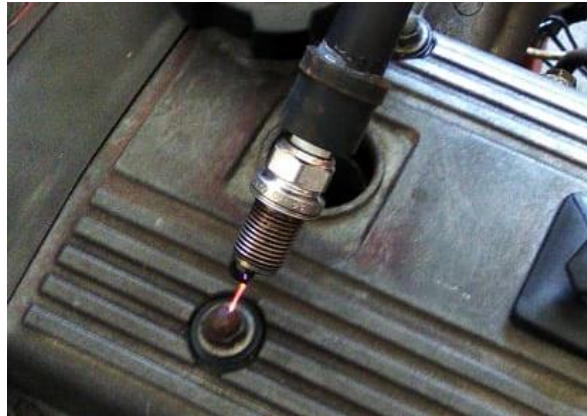
Gambar 45. Percikan bunga api

Di bawah ini merupakan gambar yang menunjukkan adanya percikan bunga api pada busi.

Saat dilakukan pengujian percikan bunga api pada busi didapatkan hasil busi mengeluarkan percikan bunga api, yang dapat diartikan bahwa sistem pengapian telah bekerja.

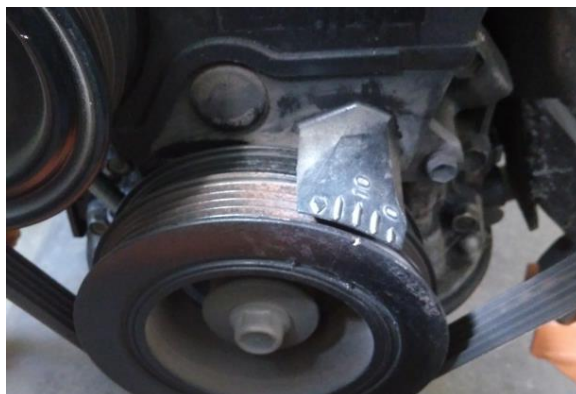
Gambar 46. Timing pengapian

Berikut merupakan gambar timing pengapian yang telah diukur menggunakan *timing light*

Saat dilakukan pengujian timing pengapian didapatkan hasil timing pengapian 10° sebelum TMA, yang artinya bahwa timing pengapian sudah sesuai dengan spesifikasi.

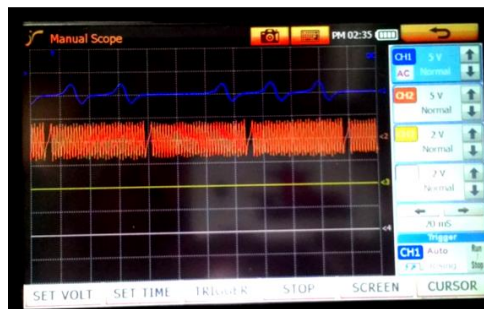
Gambar 47. Gelombang listrik pada G dan NE *signal*

Berikut merupakan gambar gelombang listrik pada G dan NE *signal* yang diukur menggunakan osiloskop.

Saat dilakukan pengujian gelombang listrik pada G dan NE *signal* didapatkan hasil bahwa gelombang yang diukur dengan osiloskop sama dengan gelombang yang ada pada *Technical manual* Toyota Corolla

4A-FE. Dengan begitu dapat diketahui G dan NE signal telah bekerja dengan baik
