BAB IV PROSES, HASIL DAN PEMBAHASAN

Keseluruhan biaya proses perbaikan inipun menyesuaikan dengan kenyataan dilapangan sehingga biaya yang dibutuhkan tidak sesuai dengan rancangan biaya. Proses perbaikan sistem pendingin Toyota Corona 3S-FE ini memakai beberapa bahan dan komponen serta menghabiskan dana sebagai berikut:

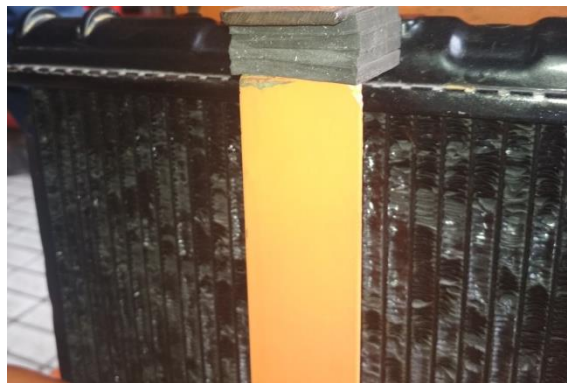
Gambar 1. Pemeriksaan Radiator

Pemeriksaan keadaan radiator secara visual, dengan melihat kondisi sirip-sirip pada radiator dari kemungkinan karat, kotor, atau terdapat kerusakan pada sirip-sirip.

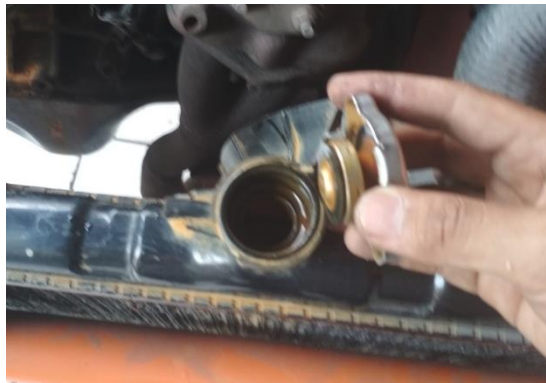
Gambar 2. Pemeriksaan Kualitas Cairan Pendingin

Pemeriksaan kualitas cairan pendingin dilakukan secara visual dengan membuka tutup radiator dan memeriksa apakah ada endapan karat yang berlebihan atau kerak disekitar tutup radiator dan lubang pengisi radiator. Juga, cairan pendingin mesin harus bebas dari oli.

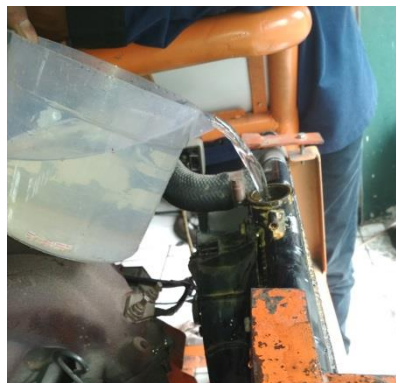
Gambar 3. Mengisi Air Radiator

- 1) Mengisi radiator dengan air pendingin dan memasang radiator *tester*

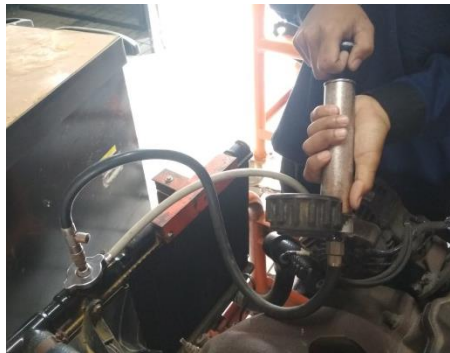
Gambar 4. Memeriksa Kebocoran Sistem Pendingin

- 2) Memompa radiator *tester* pada tekanan 1,2 kg/cm² (17 psi, 118 kPa) (Anonim, 1988) dan memeriksa apakah tekanan turun atau tidak. Jika tekanan turun, maka memeriksa kebocoran dari selang radiator atau pompa air. Jika tidak ada kebocoran luar, memeriksa gasket blok silinder serta kepala silinder.

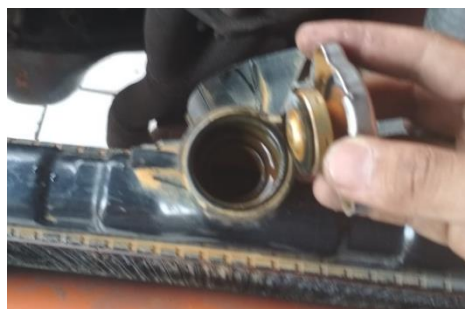
Gambar 5. Melepas Tutup Radiator

- 1) Melepas tutup radiator

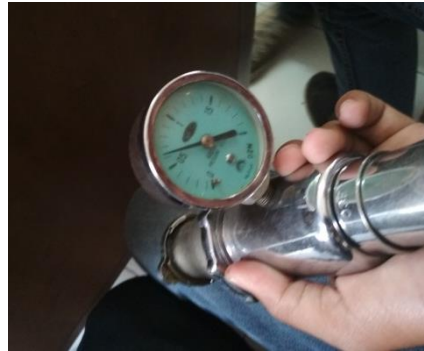
Gambar 6. Memeriksa Tutup Radiator

- 2) Memasang tutup radiator ke radiator *cap tester*
- 3) Memompa radiator *cap tester* sampai katup pembebas terbuka

- 4) Memeriksa katup terbuka antara tekanan $0,75 \text{ kg/cm}^2$ (10,7 psi, 74 kPa) dan $1,05 \text{ kg/cm}^2$ (14,9 psi, 103 kPa) (Anonim, 1988)
- 5) Memeriksa bahwa tekanan tidak turun dengan cepat, bila tekanan tutup radiator di luar limit, maka mengganti tutup radiator

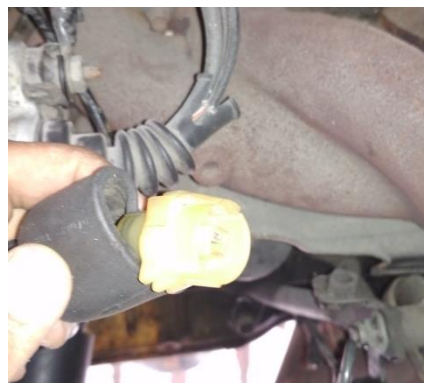
Gambar 8. Melepas Konektor *Switch* Temperatur

- 1) Memutar *switch* pengapian pada posisi ON, kemudian memeriksa tidak berputarnya kipas radiator
- 2) Melepas konektor *switch* temperatur, kemudian memeriksa berputarnya kipas radiator

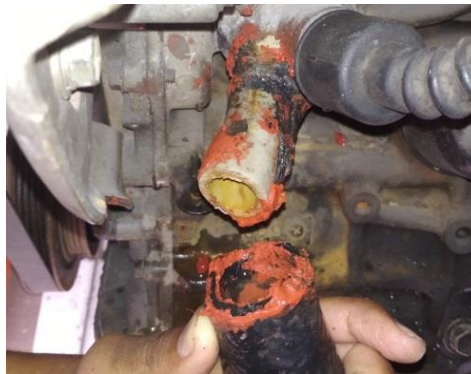
Gambar 11. Melepas *Water Inlet*

Karena *water inlet* mengalami kerusakan sehingga dilakukan perbaikan karena keterbatasan komponen di pasar. Langkah-langkah perbaikan *water inlet* adalah sebagai berikut:

3) Melepas *water inlet*

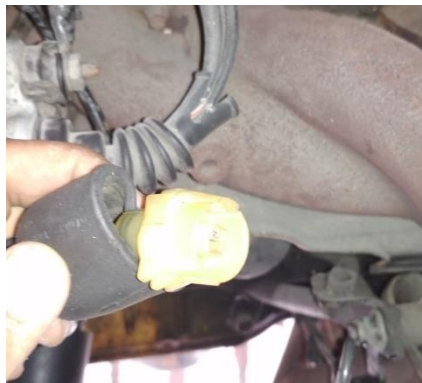
Gambar 18. Melepas Konektor *Switch* Temperatur

Setelah dilakukan identifikasi pada sistem fan motor radiator, ditemukan bahwa *thermoswitch* sudah rusak sehingga dilakukan penggantian komponen *thermoswitch*. Langkah-langkah penggantian *thermoswitch* sebagai berikut:

1) Melepas konektor *switch* temperatur

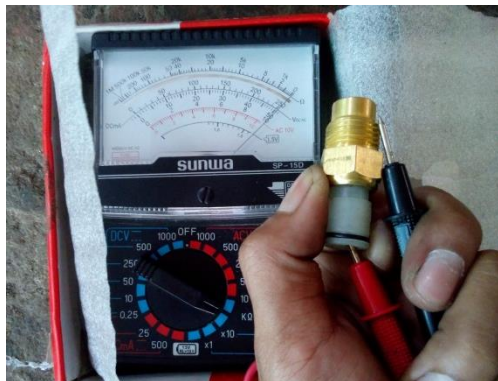
Gambar 20. Mengganti *Thermoswitch*

Pada mulanya sistem pendingin mengalami kerusakan pada komponen *thermoswitch* sehingga menyebabkan tidak berfungsinya *fan* radiator pada

3) Mengganti *thermoswitch* dengan yang baru dan berfungsi dengan baik
