BAB IV

PROSES, HASIL DAN PEMBAHASAN

A. Proses Rekondisi

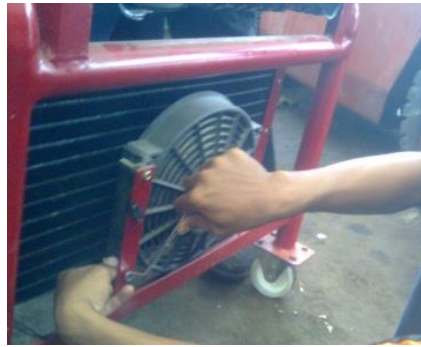
Gambar 1. Posisi kipas kondensor

Pengamatan secara visual bagian kipas kondensor terlihat keluar dari rangka. Jika ini di biarkan dapat membuat kerusakan kipas kondensor

karena terjadi gesekan dengan *stand* lain pada penataan saat *engine stand* tidak digunakan.

Pada rangka *engine stand* Toyota Kijang seri 7K ini posisi kipas kondensor sedikit keluar, sehingga perlu di gerinda dengan gerinda tangan. Pada proses pemotongan menggunakan gerinda ini cukup sulit karena posisi dari besi sudah menempel. Sehingga perlu dilakukan dengan hati-hati dan cukup pada bagian las atau sambungan agar lebih mudah. Selain itu juga agar kerak atau sisa dari potongan gerinda tidak terlalu banyak yang menempel pada rangka. Setelah dudukan terlepas dari rangka kemudian potong dan ratakan bagian bawah besi dudukan yang akan di sambung dengan rangka. Sehingga bentuk bagian bawah dari besi dudukan itu berbentuk cekung sesuai

dengan besi rangka *engine stand* yang berbentuk pipa. Kemudian melakukan pengukuran posisi dan kembali di pasang dengan posisi yang efisien dengan las listrik. Pada saat pengukuran menggunakan penggaris siku perlu bantuan las titik terlebih dahulu agar mudah memposisikan dudukan tidak miring ke salah satu arah. Pergeseran posisi hanya 2 cm tetapi cukup efisien dan membuat rangka *stand* lebih rapi.

Hasil perubahan posisi kipas kondensor pada rangka *engine stand* Toyota Kijang seri 7K ini sudah tidak keluar dari *stand*. Pada saat penataan *engine stand* tidak digunakan kipas kondensor yang sudah dipindah posisinya tidak akan bergesekan dengan *engine stand* yang lain.

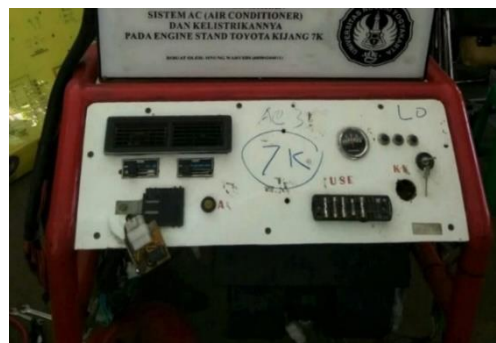
Gambar 2. Panel Awal

Pengamatan secara visual kondisi awal pada panel tidak adanya petunjuk pengoperasian, nama *stand*, nama komponen yang ada pada panel, dan posisi kunci kontak berada di kanan kurang efisien harusnya di kiri karena saat penyalaan posisi tangan kanan memegang kunci kontak dan tangan kiri memegang throttle karburator.

Hasil penggantian board panel yang semula menggunakan mika putih polos yang awalnya tidak adanya petunjuk pengoperasian, nama *stand*, nama komponen yang ada pada panel, dan posisi kunci kontak berada di kanan kurang efisien harusnya di kiri karena saat penyalaan posisi tangan kanan memegang kunci kontak dan tangan kiri memegang throttle karburator, setelah direkondisi desain lebih baik dari sebelumnya, sudah tertera petunjuk pengoperasian, nama *stand*, nama komponen, dan posisi kunci sudah dipindah sebelah kiri, sesuai dengan yang direncanakan.

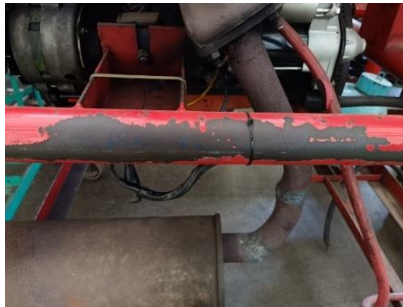
Gambar 3. Kondisi rangka yang berkarat

- c. Pengamatan secara visual pada rangka *stand* terlihat cat sudah mengelupas dan timbul karat. Diperlukan perbaikan karena dapat menyebabkan kerusakan pada rangka.

a. Pengamplasan semua permukaan cat lama dan permukaan yang berkarat

Setelah selesai di las, bagian besi yang disambung menggunakan las listrik dibersihkan dengan menggunakan sikat kawat. Jika ada bagian yang tidak rata dapat dihaluskan dengan menggunakan gerinda, sehingga bagian yang dilas menjadi rata. Pada proses ini menggunakan gerinda tangan yang menggunakan mata gerinda yang di peruntukan untuk

menghaluskan bukan memotong. Selain membersihkan sisa las dari bagian yang telah di las juga lapisan cat yang lama dan bagian yang berkarat juga perlu di bersihkan. Membersihkan bagian cat yang lama yaitu menggunakan amplas dan air sehingga permukaan besi terlihat. Penggunaan air dari proses pengamplasan ini yaitu untuk mengurangi debu dan mengurangi kotoran yang menempel pada amplas. Pengamplasan juga cukup memakan waktu karena harus benar-benar bersih karena jika tidak bersih pada saat pengecatan akan memiliki hasil yang tidak rata.

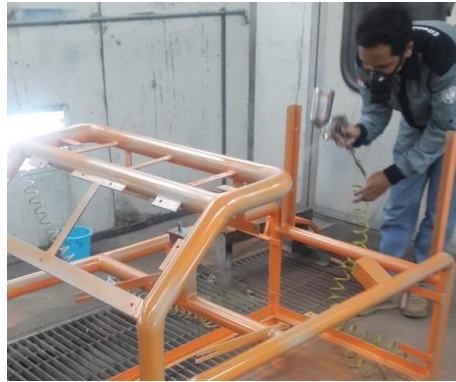
Gambar 11. Proses Pengecatan Warna

Hasil pengecatan ulang rangka ini cukup baik dengan indikator kerataan lapisan cat dan tidak timbul cacat pengecatan, cat mengkilap, tekstur cat halus ini sesuai dengan teori dari Herminarto Sofyan. (2013:72).

Proses akhir adalah proses dimana pemberian warna pada rangka media yang dibuat. Sebelum dilakukan pemberian warna perlu dilakukan pengecekan apakah seluruh bagian sudah tertutup lapisan *epoxy* secara merata atau belum. Pengecatan ini dilakukan agar rangka media yang dibuat tidak mudah berkarat dan mempunyai nilai estetika sehingga dapat menambah minat belajar mahasiswa. Pada saat proses pewarnaan penyemprotan warna dilakukan dua kali. Yang pertama yaitu dengan penyemprotan dengan lapisan yang tipis supaya lapisan warna nanti dapat merata dan tidak meleleh yang membuat lapisan tidak rata. Pada tahap kedua yaitu dengan percampuran cat yang sedikit encer dan penyemprotan merata sehingga warna akan timbul dan berwarna mengkilap. Berikut ini gambar hasil *finishing* yang dilakukan :
