## BAB IV

### HASIL DAN PEMBAHASAN

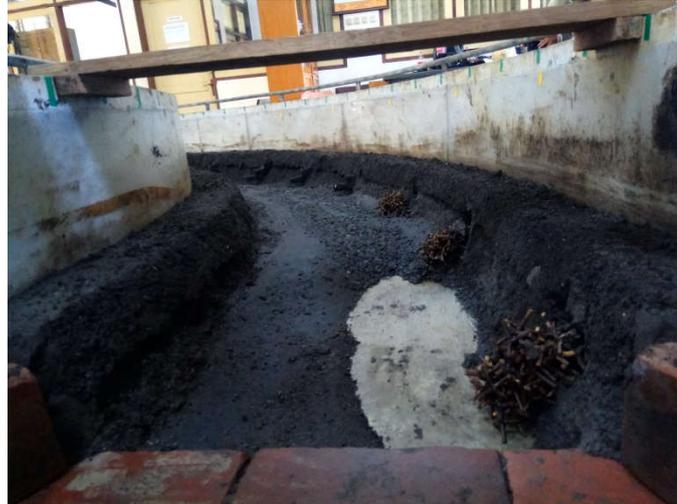
Gambar 34. Gerusan pada awal belokan FP 1.

FP1 berupa pemasangan dengan kombinasi *tetrapod*-bronjong-*tetrapod*. Perkuatan dipasang dengan jarak 51 cm dengan sudut pemasangan untuk *tetrapod* dan bronjong sebesar 45°. Berdasarkan pengamatan setelah *running* FP 1 memberikan hasil pada awal dan akhir belokan mengalami gerusan cukup besar terutama pada sisi luar belokan sedangkan pada sisi dalam belokan gerusan yang terjadi tidak terlalu besar. Gerusan juga tampak terjadi pada dinding model sungai, untuk hasil pada awal belokan pada FP1

dapat dilihat pada Gambar 34 dan untuk akhir belokan dapat dilihat pada Gambar 35.

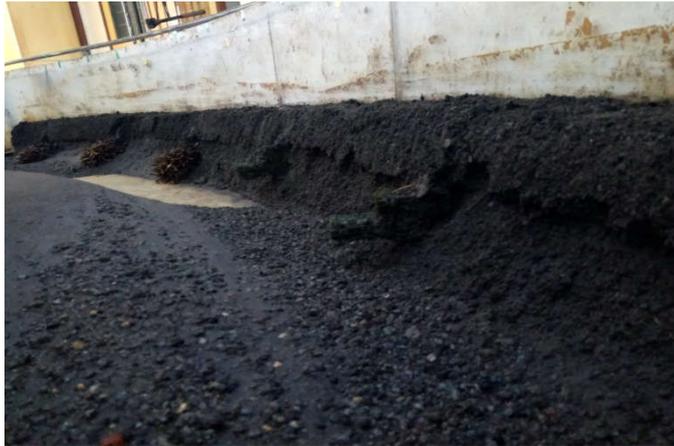
Gambar 36. Gerusan pada FP 2

Pengujian FP 2 menunjukkan gerusan terjadi sampai mencapai dasar model sungai. Jika dibanding dengan FP 1 gerusan yang terjadi pada FP 2 lebih kecil. Untuk sisi luar model sungai, gerusan lebih banyak terjadi pada FP 1 perbandingan ini diambil dari Sta.0 seperti pada Gambar 36.

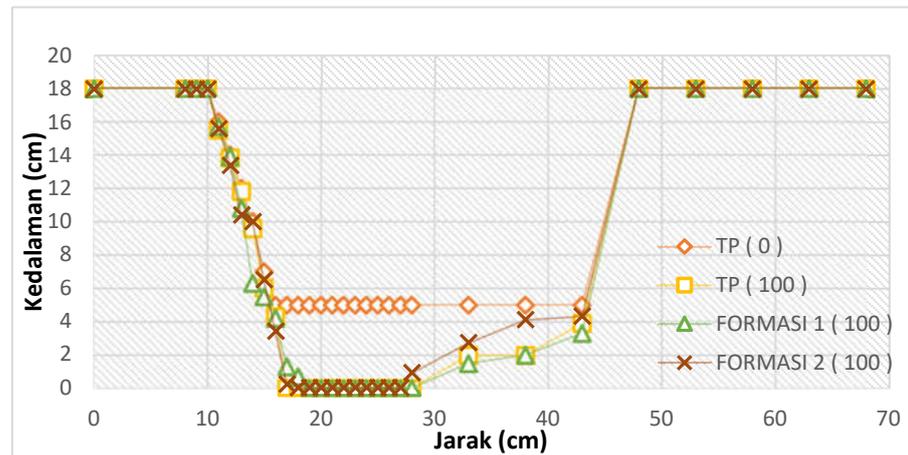
Gambar 37. Grafik perbandingan besar gerusan pada Sta.3

Gambar 37 merupakan grafik tampak melintang dari Sta.3 yang menunjukkan bahwa, pada sisi dalam belokan yaitu pada jarak 18 cm – 28 cm terjadi rata-rata gerusan sebesar -5 cm berlaku untuk TP (tanpa perkuatan), FP 1 dan FP 2.

Pada jarak 28 cm - 43 cm terdapat perbedaan hasil diantara kombinasi pemasangan perkuatan untuk TP terjadi gerusan rata-rata sebesar 4,24 cm pada dasar dan 0,8 pada dinding model sungai. Dapat dilihat pada Gambar 37 bahwa setelah diberi perkuatan FP 1 gerusan yang terjadi mengalami penurunan sebesar 0,8 cm.

Setelah pemasangan FP 2 terjadi pengaruh yang cukup besar jika dilihat dari Gambar 37 bahwa penurunan gerusan terjadi sebesar 0,21 cm.

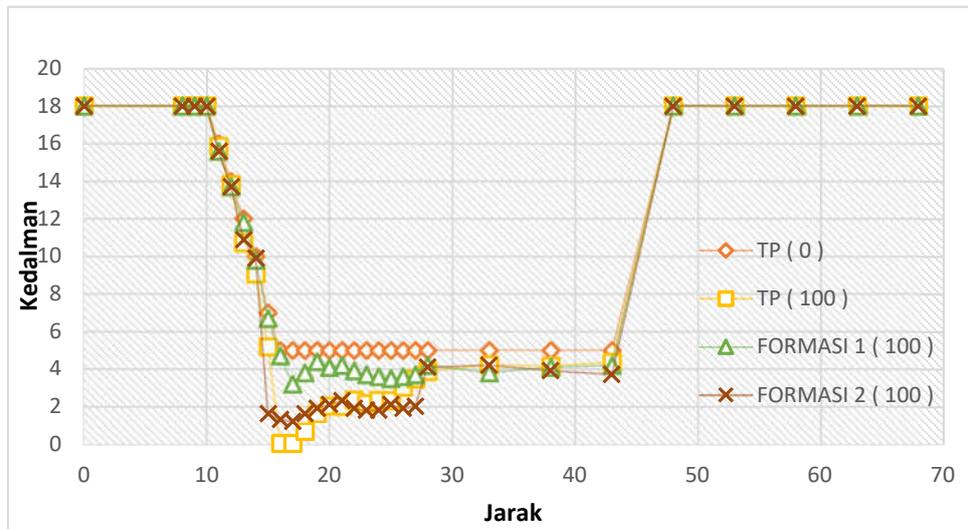
Gambar 38. Grafik perbandingan besar gerusan pada Sta.9

Dari gambar 38 dapat diketahui bahwa gerusan pada Sta.9 memiliki perbedaan dibanding Sta.3 dimana untuk Sta.9 pengaruh pemasangan perkuatan mulai terlihat.

Gerusan rata-rata yang terjadi pada Sta.9 untuk TP adalah 2,59 cm. Setelah dipasang FP 1 gerusan yang terjadi mengalami penurunan cukup banyak berkurang yaitu sebesar 1,51 cm. Untuk hasil setelah dipasang FP 2 Gerusan yang terjadi mengalami peningkatan sebesar 0,05 cm.

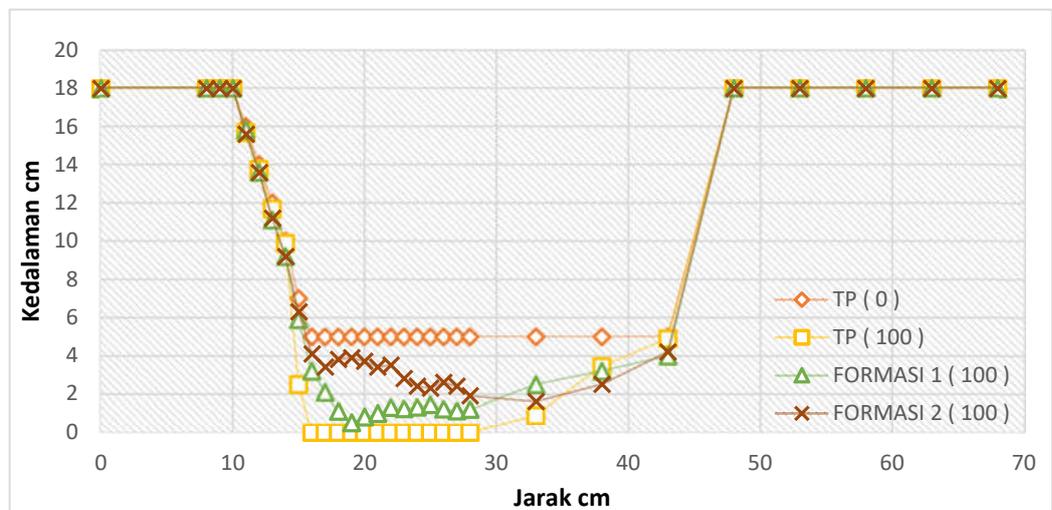
Gambar 39. Grafik perbandingan besar gerusan pada Sta.23

Dari Gambar 39 dapat diketahui bahwa TP mengalami rata-rata gerusan yang cukup besar yaitu sebesar 4,42 sehingga jika dilihat grafik TP berada di bawah. Setelah dilakukan pemasangan FP 1 rata-rata gerusan yang terjadi mengalami penurunan sebesar 1,12 cm namun penurunan paling besar yaitu setelah pemasangan FP 2 penurunan yang terjadi sebesar 2,43 cm.

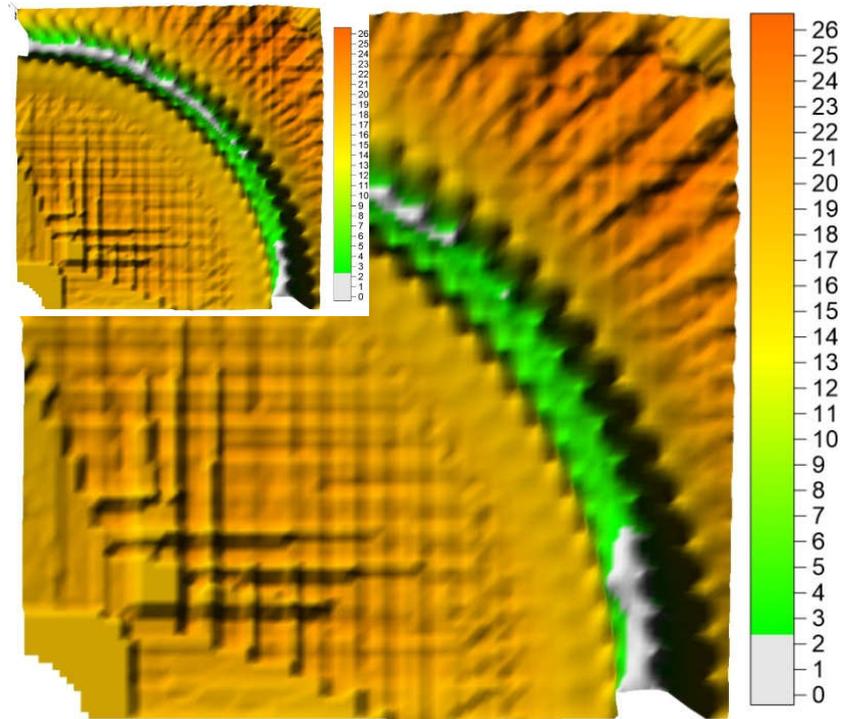
Gambar 43. Hasil analisis dengan *Surfer* pada perkuatan FP 1

Bentuk gambar kontur dan pola gerusan yang terjadi setelah *running* dari pengaruh pemasangan *terapod* dan bronjong dengan variasi kombinasi yang di gambarkan melalui program *Surfer*.

Dari Gambar 43 dapat dilihat bahwa, material pada dasar model sungai ditunjukkan dengan warna hijau. Gerusan terbesar yang terjadi pada awal dan akhir belokan model sungai ditunjukkan dengan warna putih yang terjadi di dasar model sungai
