## **BAB IV**

### **PROSES, HASIL DAN PEMBAHASAN**

Pada saat proses rekondisi *engine stand* mesin Toyota Corolla 4A-FE agar dapat berjalan dengan lancar dan efisien maka proses rekondisi harus berjalan dengan berdasarkan rancangan langkah kerja yang telah dibuat sebelumnya. Berdasarkan dari hasil Rancangan Langkah Kerja pada BAB III sebelumnya, maka proses rekondisi *engine stand* tersebut dimulai dengan melakukan identifikasi lanjutan kemudian dilanjutkan dengan melakukan rekondisi dan penggantian pada komponen yang mengalami kerusakan ataupun hilangnya komponen setelah itu melakukan pemasangan komponen tersebut. Perincian langkah kerja akan dibahas lebih lanjut pada penjelasan dibawah ini:

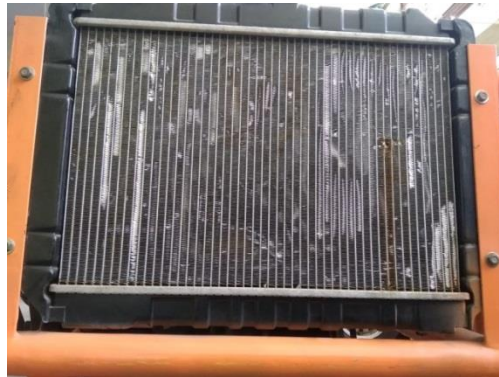
Pemeriksaan keadaan radiator secara visual, dengan melihat dan meraba setiap kondisi pada sirip-sirip radiator yang telah terpasang pada mesin dari kemungkinan karat, kotor, ataupun terdapat kerusakan yang dapat mengganggu pada proses pendinginan pada sirip-sirip radiator tersebut. Pada gambar di halaman selanjutnya ini akan diperlihatkan radiator sebelum diperbaiki.

Gambar 26. Pemeriksaan visual pada radiator

- 1) Air yang terdapat didalam radiator di keluarkan dari radiator melalui lubang pembuangan yang terdapat dibawah radiator dengan membuka tutup pembuangan air tersebut.
- 2) Selanjutnya yaitu melepas selang-selang pada radiator dan sisihkan ke dalam tempat tersendiri agar komponen aman dan tidak hilang.
- 3) Selajutnya radiator dibawa ke tempat perbaikan radiator dengan menambal pada titik radiator yag rusak dan bocor dengan cara sebagai berikut:
  - a) Mempersiapkan semua alat seperti: resin untuk bahan untuk menambal radiator tersebut.
  - b) Setelah disiapkan maka resin dicampur hingga seperti susu kental manis.
  - c) Setelah dicampur maka langsung ditambalkan ke bagian yang bocor.
  - d) Dan selajutnya radiator dijemur untuk mengeringkan radiator tersebut.
- 4) Setelah selesai diperbaiki maka radiator dipasang ke *engine stand* tersebut.

Pada hasil rekondisi sistem pendingin ini radiator telah diperbaiki dengan cara menambal pada dua titik pada radiator yang telah bocor. Kemudian pada tutup radiator yang sebelumnya tidak memenuhi spesifikasi telah diganti dengan komponen yang baru sehingga tutup radiator bisa kembali normal sesuai spesifikasi. Serta pada komponen yang telah hilang sudah dilengkapi dengan komponen-komponen baru seperti reservoir dan selang reservoir serta tutup radiator yang baru. Setelah semua komponen terpasang kemudian sistem pendingin diisi dengan air radiator. Sistem pendingin kemudian diuji dan dapat berfungsi dengan baik. Hasil Pengujian Pengujian yang telah dilakukan menghasilkan data sebagai berikut:

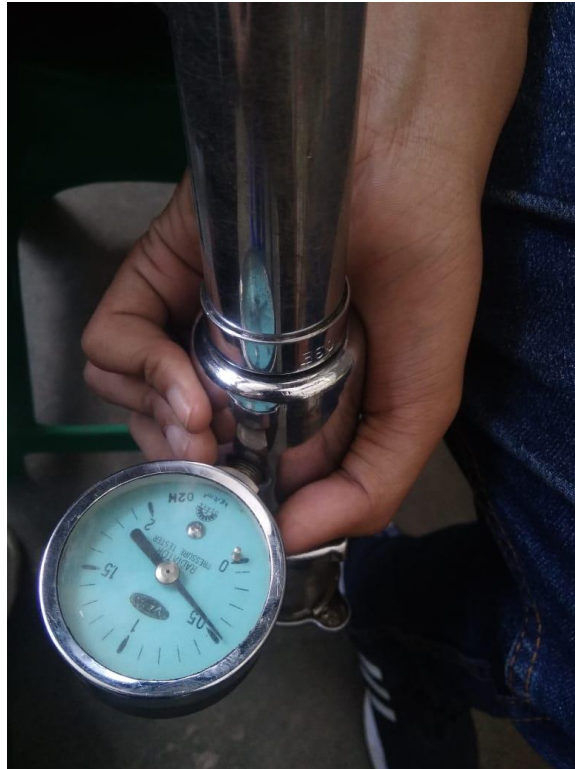
- a) Melakukan pembukaan pada tutup radiator tersebut
- b) Setelah tutup radiator terlepas dari radiator maka selanjutnya yaitu memasang tutup radiator tersebut ke radiator cap tester

- c) Setelah terpasang ke radiator cap tester maka selanjutnya yaitu memompa radiator cap tester sampai katup pembebas terbuka.

Gambar 28. Memeriksa tutup radiator

- d) Memeriksa katup terbuka antara tekanan  $0,75 \text{ kg/cm}^2$  (10,7 psi, 74 kPa) dan  $1,05 \text{ kg/cm}^2$  (14,9 psi, 103 kPa), Tekanan pembukaan minimum yaitu  $0,6 \text{ kg/cm}^2$  (8,5 psi)
- e) Memeriksa bahwa tekanan tidak turun dengan cepat, apabila tekanan tutup radiator tersebut kurang dari minimum, maka tutup radiator perlu diganti.

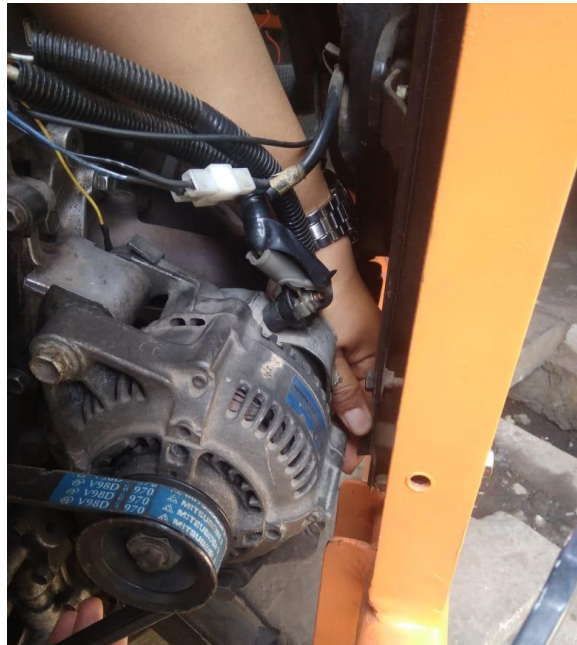
- 1) Sebelum pemeriksaan dilakukan maka air pendingin yang terdapat dalam radiator di keluarkan terlebih dahulu.

Gambar 29. Pengeluaran air radiator

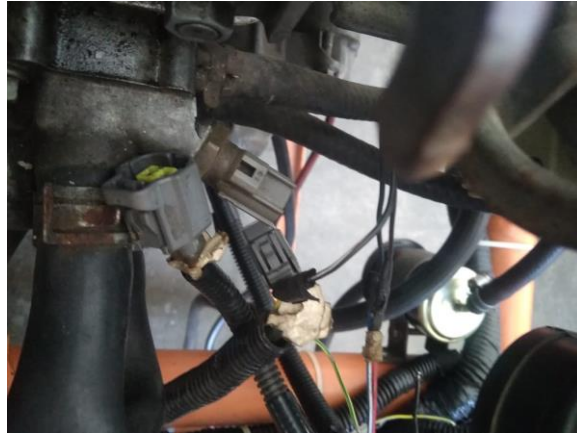
- 2) Melepas konektor dari *switch* temperatur air.

Gambar 30. Melepas konektor dari switch temperature air

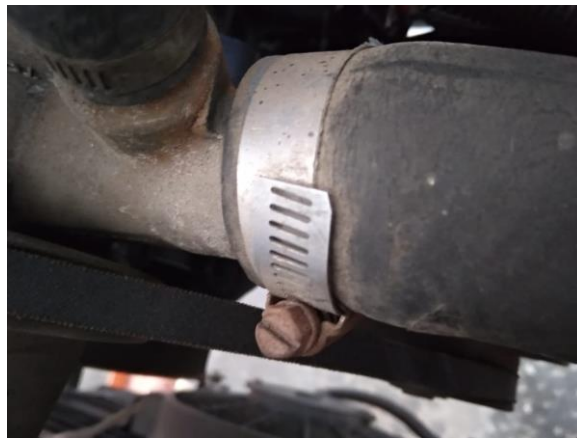
Memeriksa secara visual seperti *lower hose*, *upper hose*, *reservoir hose*, tutup thermostat dari keretakan atau kebocoran dan ketebalannya, jika retak atau sampai terlihat benangnya maka perlu dilakukan pergantian komponen. Dan membersihkan bagian dalam selang dari kotoran yang menempel.

Gambar 32. Pemeriksaan selang radiator secara visual

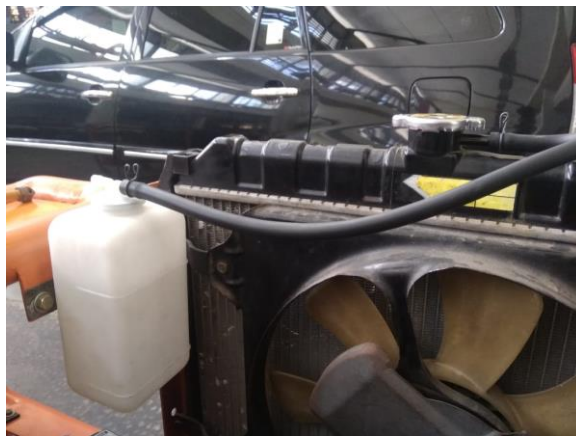
Gambar 33. *Recervoir* tank setelah terpasang ke radiator

Karena hilangnya *recervoir* dan selang *recervoir*, maka memasang komponen tersebut untuk menjaga kuantitas air pendingin. Langkah-langkah pemasangan *recervoir* sebagai berikut:

- 1) Menyiapkan *recervoir* dan selang *recervoir*
- 2) Memasang dudukan *recervoir* ke lubang dudukan *stand engine* dengan baut
- 3) Mengencangkan baut *recervoir* dengan mur
- 4) Memasang selang *recervoir* dari radiator menuju *recervoir*
- 5) Mengisi air ke dalam *recervoir* dengan volume air setengah dari *recervoir*.
