BAB IV

PROSES, HASIL DAN PEMBAHASAN

Proses perbaikan pada sistem pengapian *engine stand* Timor S515i T2 diawali dengan proses identifikasi kerusakan pada sistem pengapian, pemeriksaan komponen, kemudian setelah ditemukan kerusakan yang terjadi langkah selanjutnya yaitu melakukan perbaikan atau perenggantian komponen yang mengalami kerusakan, setelah dilakukan perbaikan dan penggantian lalu dilanjutkan dengan pengujian pada sistem pengapian untuk memastikan sistem pengapian bekerja dengan normal setelah dilakukan perbaikan. Tahapan-tahapan rekondisi media pembelajaran tersebut dijabarkan sebagai berikut:

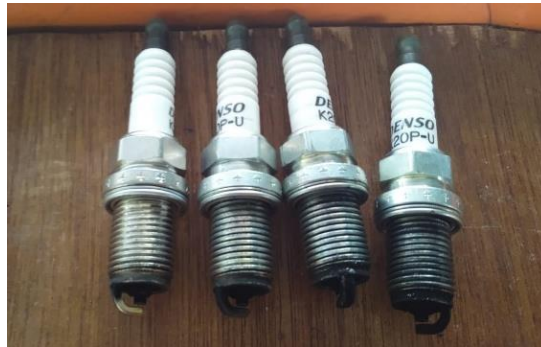
Gambar 27. Pemeriksaan busi secara visual

- 1) Melakukan pemeriksaan secara visual pada busi terhadap keausan elektroda, maupun keausan ulir dan isolator

Tabel 6. Pemeriksaan kondidi visual busi

No	Silinder	Kondisi
1.	1	Baik
2.	2	Baik
3.	3	Baik
4.	4	Baik

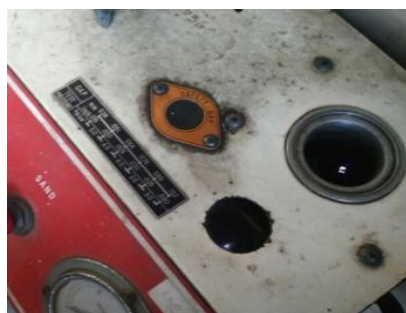
Gambar 28. Pemeriksaan busi dengan *spark tester*

Memeriksa percikan bunga api pada busi menggunakan alat *sparktester*

Tabel 7. Hasil pemeriksaan busi dengan *spark tester*

No	Silinder	Kondisi
1.	1	Baik
2.	2	Lemah
3.	3	Lemah
4.	4	Baik

- 1) Setelah pemeriksaan celah busi menggunakan *feller gauge* ukuran busi kurang dari batas standar, sehingga perlu dilakukan penyetelan celah busi dengan cara memperlebar celah busi. Mencapai standart 1 mm. Didapati setelah pemeriksaan percikan bunga api ada 2 busi yang percikannya lemah, sehingga perlu dilakukan penggantian.

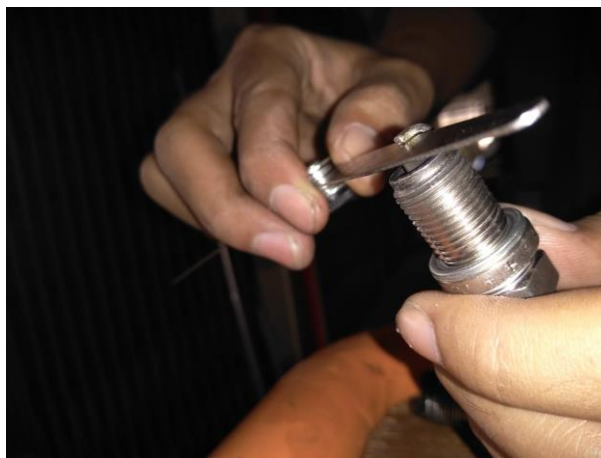
Gambar 29. Pemeriksaan celah busi

3) Melakukan pengukuran celah busi menggunakan *feeler gauge*

Tabel 8. Pemeriksaan celah busi

No	Hasil pengukuran	Standar	kondisi
1.	0,7	1- 1,1 mm	Celah kecil
2.	0,8	1- 1,1 mm	Celah kecil
3.	0,8	1- 1,1 mm	Celah kecil
4.	0,7	1- 1,1 mm	Celah kecil

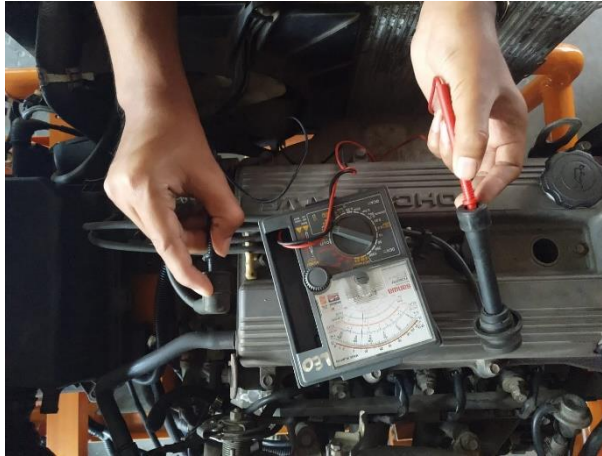
Gambar 30. Pemeriksaan kabel tegangan tinggi

- 2) Mengukur tahanan kabel tegangan tinggi busi menggunakan multimeter dengan skala ohm.

Tabel 9. Pengukuran tahanan kabel tegangan tinggi

No	Hasil pengukuran	Standar
1.	7,5 kΩ	< 16 kΩ
2.	15 kΩ	< 16 kΩ
3.	11 kΩ	< 16 kΩ
4.	10 kΩ	< 16 kΩ

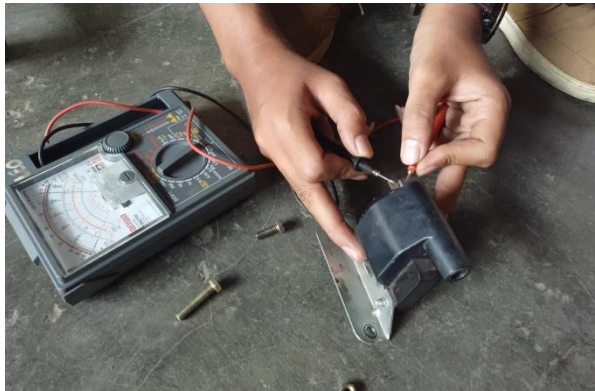
Gambar 31. Pemeriksaan tahanan primer koil

- 1) Memeriksa tahanan kumparan primer koil pengapian dengan mengukur tahanan antara terminal + dan terminal – pada koil pengapian menggunakan multimeter.

Hasil pemeriksaan : $0,9 \Omega$

Standar : $0,81-0,99 \Omega$

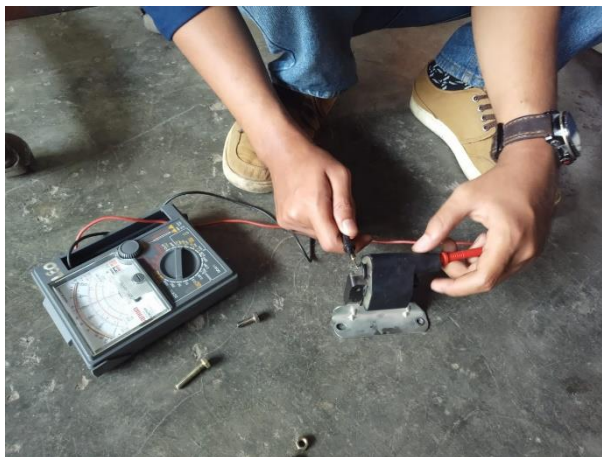
Gambar 32. Pemeriksaan tahanan sekunder koil

Mengukur tahanan antara terminal + dan terminal tegangan tinggi pada koil pengapian menggunakan multimeter

Hasil pemeriksaan : $12 \text{ k}\Omega$

Standar : $10-16 \text{ k}\Omega$

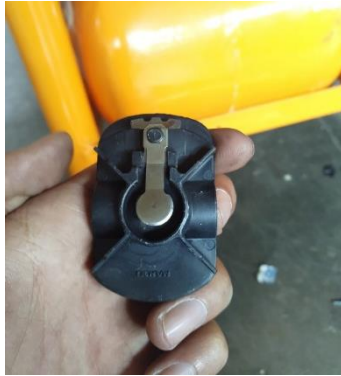
Gambar 33. Pemeriksaan rotor

1) Memeriksa tutup dan rotor distributor dari karat

Hasil pemeriksaan : bersih tidak ada karat

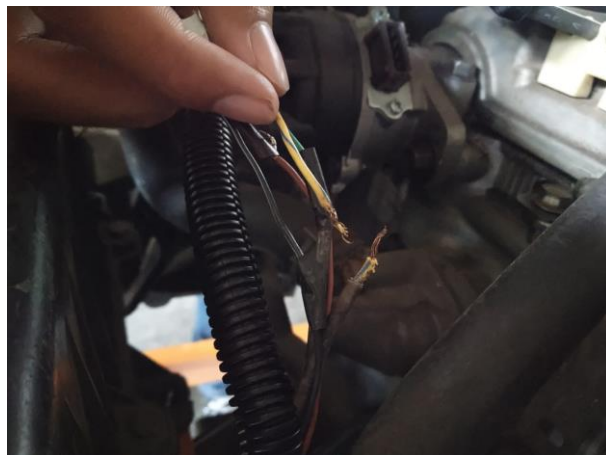
Gambar 34. Kabel Ne putus

a) Memeriksa hubungan kabel 33 ECU pada pcm dengan B (Ne)

Hasil : putus

Didapati kerusakan ada pada putusnya kabel signal atau terminal Ne dan G pada soket *Crankshaft position sensor* dan *Camshaft position sensor* pada *distributor*.

a) Memperbaiki kabel Ne

Menyambung kabel Ne dengan mensolder kabel bertujuan memperkuat sambungan dan memberi isolator supaya lebih aman dan rapi

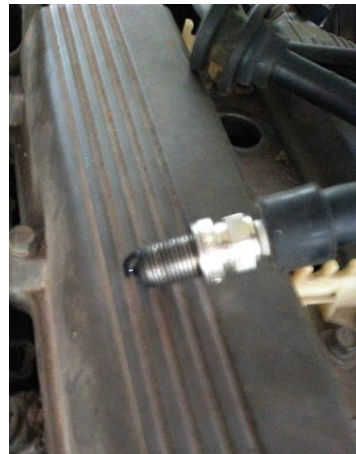
Gambar 36. percikan bunga api

- 1) Melepas busi dengan kunci busi
- 2) Melepas soket pada injektor
- 3) Memasang busi pada kabel tegangan tinggi kemudian menempelkan busi pada massa
- 4) Melakukan *start* pada mesin bertujuan melihat percikan bunga api pada busi .

Hasil : memercikkan bunga api

- a. Pengujian percikan bunga api didapatkan hasil 4 busi memercikkan bunga api, hasil ini menandakan sistem pengapian bekerja.
- b. Dalam pengujian saat pengapian *engine stand* Timor S515i T2, saat pengapian 8° sebelum TMA, sehingga tidak perlu dilakukan penyetelan saat pengapian.
- c. Gelombang signal optik yang dihasilkan oleh generator signal optik sudah sesuai dengan spesifikasi, sehingga dapat disimpulkan bahwa kinerja sistem pengapian *engine stand* Timor S515i T2 sudah bekerja dengan baik.

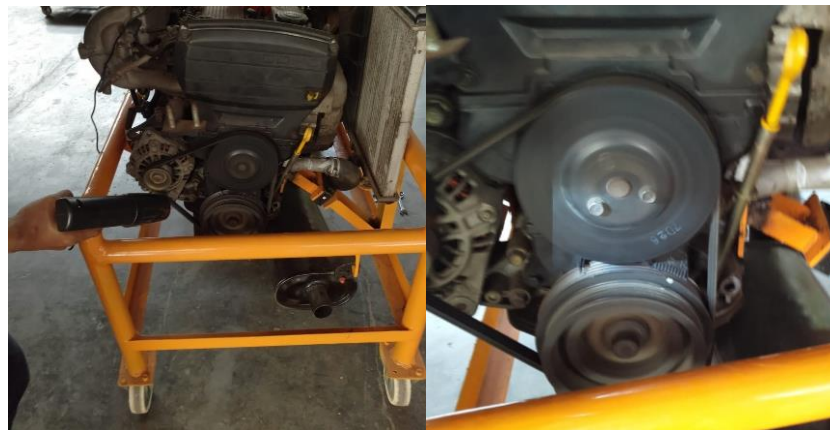
Gambar 39. Pemeriksaan saat pengapian

- 4) Menghidupkan mesin pada putaran *idle* kemudian menghidupkan dan mengarahkan *timing light* pada puli poros engkol untuk melihat saat pengapiannya (satandar : 7° kurang lebih 1° sebelum TMA)

Hasil : 8°

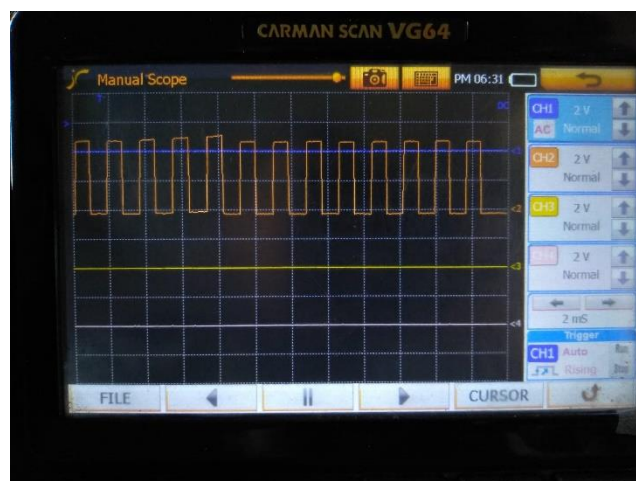
Gambar 44. signal optik Ne

- 5) Menghidupkan mesin dan selanjutnya membaca hasil pengukuran pada *scanner*

Pemeriksaan dilakukan dengan menggunakan alat yaitu *oscilloscope* dengan cara menempelkan probe positif pada terminal signal generator dan kabel negatif pada masa. Dari hasil pemeriksaan didapatkan hasil pembacaan pada *oscilloscope* sama dengan parameter yang ada di buku Sistem Pengapian Elektronik oleh Sutiman, M.T., dengan begitu dapat diketahui bahwa sistem pengapian telah bekerja dengan baik.
