BAB IV

PROSES, HASIL DAN PEMBAHASAN

A. Proses Rekondisi

Proses rekondisi pada *engine stand* Toyota Vios seri 2NZ- FE dilakukan melalui beberapa tahap, tahapan – tahapan dalam rekondisi media pembelajaran ini dilakukan sesuai dengan konsep rancangan yang telah dibuat pada bab sebelumnya. Adapun tahapan- tahapan tersebut ialah proses analisis kerusakan, proses pemeriksaan, proses perbaikan / penggantian / penambahan, dan proses pengujian sistem pendingin mesin pada engine stand Toyota Vios seri 2NZ- FE. Tahapan – tahapan rekondisi media pembelajaran tersebut dijabarkan sebagai berikut :

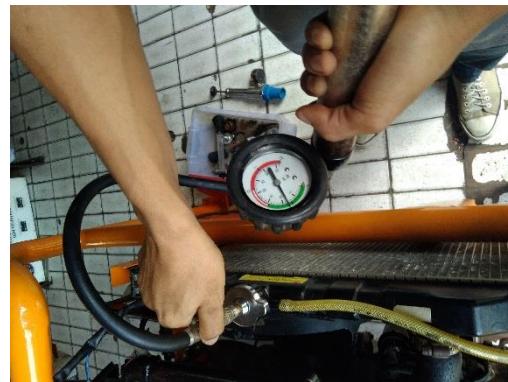
Gambar 1. Pemeriksaan Radiator

Radiator diperiksa secara visual dari karat, cacat fisik dan kotoran yang dapat menyumbat saluran radiator, kemudian radiator diperiksa dari kebocoran menggunakan *radiator tester*. Saluran lower tank, upper tank dan selang yang menuju ke reservoir tank disumbat agar tertutup rapat. Radiator tester dipasangkan pada radiator kemudian diberi tekanan 103 kPa (1.05kg/cm², 15 psi) dan tunggu beberapa detik apabila jarum penunjuk tidak turun secara drastis maka radiator tidak mengalami kebocoran, jika jarum penunjuk turun maka radiator mengalami kebocoran bisa disebabkan pipa – pipa berlubang, kerusakan pada sirip – sirip radiator atau seal *Ring – O* pada radiator sudah aus sehingga tidak rapat.

Kondisi :

- 1) Tekanan sesuai spesifikasi 103 kPa (1.05kg/cm², 15 psi).

- 2) Terdapat kerusakan pada sirip – sirip radiator.
- 3) Terdapat kotoran didalam radiator.

Solusi :

- 1) Memperbaiki sirip radiator
 - 2) Membersihkan bagian dalam radiator
- b. Pemeriksaan selang (*hose*)

Pada proses pemeriksaan radiator terdapat kotoran didalam radiator dan sirip – sirip radiator mengalami kerusakan akibat sentuhan namun tidak terjadi kebocoran pada komponen radiator. Langkah perbaikannya dengan membersihkan bagian dalam radiator menggunakan air yang disirkulasikan secara berulang kali melalui *upper tank* sampai keluar melalui *lower tank* agar radiator bersih.

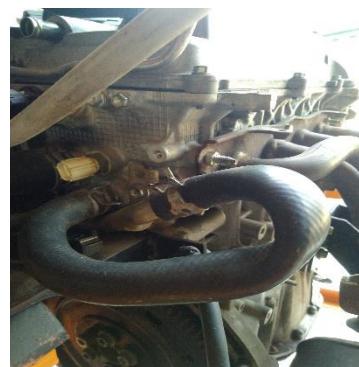
Gambar 2. Pemeriksaan Selang (*Hose*)

Memeriksa selang radiator secara visual seperti lower hose, upper hose, reservoir hose dan selang *by pass* dari retak, lipatan selang, kebocoran, sobek dan kelengkapan klem selang. Jika selang mengalami kerusakan maka perlu dilakukan penggantian.

Kondisi :

- 1) Terdapat lipatan pada selang *by pass*
- 2) Tidak ratanya potongan selang pada *upper hose* dan *klem selang* tidak lengkap

Solusi :

- 1) Memperbaiki potongan selang
- 2) Melengkapi *klem* selang

Pada proses pemeriksaan selang sistem pendingin terdapat selang yang terlipat dan potongan yang tidak merata. Langkah perbaikannya dengan pemotongan ulang, kemudian melengkapi klem selang agar sistem tidak terjadi kebocoran.

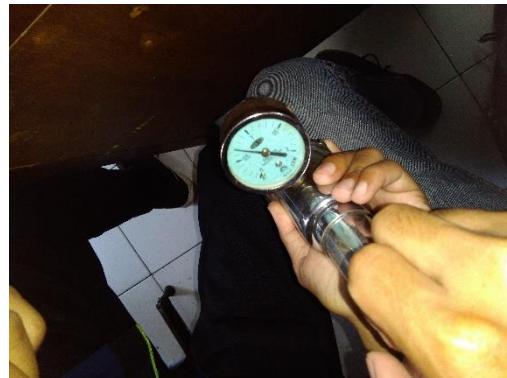
Gambar 3. Pemeriksaan Tutup Radiator

Memeriksa secara visual kondisi *seal* pada tutup radiator dari kerusakan seperti sobek, keras / terlalu lentur. Seal tutup radiator ditekan menggunakan kuku dan pastikan bahwa seal kembali rata setelah ditekan menggunakan kuku. Jika tidak kembali rata maka seal tidak dapat menutup dengan rapat dan tutup radiator harus diganti.

Memeriksa tutup radiator dengan menggunakan *radiator cap tester*. Memompa dengan tekanan 11-15 psi atau $0.75\text{-}1.05 \text{ kg/cm}^2$ atau dapat dilihat dari tutup radiator tersebut, kemudian lihat pada jarum jika jarum menunjuk sesuai spesifikasi dan jika dipompa lagi melewati spesifikasi jarum akan turun berarti tutup radiator tersebut dalam keadaaan baik. Mengganti Tutup Radiator jika tidak mampu bekerja dengan baik, hal ini akan mengakibatkan tekanan didalam sirkulasi sistem pendinginan meningkat dan akan membahayakan sambungan-sambungan saluran air pendingin, perpak kepala silinder, *upper hose*, *lower hose* dan radiator.

Kondisi :

- 1) Seal tutup radiator sobek dan diperlukan penggantian komponen.

Solusi :

- 1) Mengganti tutup radiator dengan spesifikasi yang sama
- d. Pemeriksaan Sensor Suhu

Pada proses pemeriksaan tutup radiator sistem pendingin terdapat seal yang sobek, seal pada tutup radiator yang sobek tidak mampu bekerja dengan baik dan dapat mengakibatkan tekanan didalam sirkulasi sistem meningkat sehingga dapat merusak komponen – komponen yang lain. Maka diperlukan proses penggantian komponen.

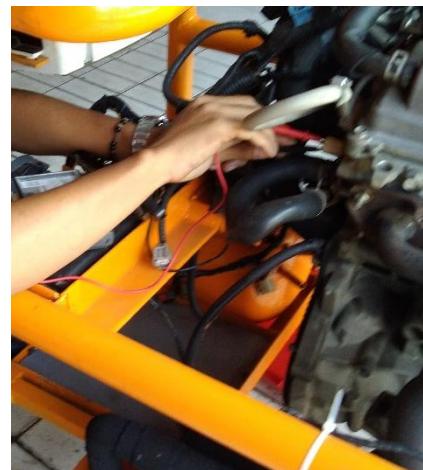
Gambar 4. Pemeriksaan Sensor Suhu

Memeriksa *O-Ring Seal* secara visual jika sudah patah atau pipih maka perlu diganti. Memeriksa sensor suhu dengan merebus dengan air didalam panci dan diukur suhu dengan *thermometer*. Memeriksa tahanan *water temperature sensor* dengan menggunakan *multimeter*. Melakukan pemeriksaan tahanan mulai

dari suhu ruangan sampai 100°C dengan spesifikasi pada -20°C tahanan $16,2 \pm 1,6$ kΩ; pada 20°C tahanan $2,45 \pm 0,24$ kΩ; pada 80°C tahanan $1,32 \pm 0,03$ kΩ. Jika tidak sesuai maka perlu dilakukan penggantian komponen. Memeriksa jaringan kabel kelistrikan dari *water temperature sensor* sampai ke baterai dari hubungan arus pendek ataupun kabel putus.

Kondisi :

- 1) Hasil pengukuran sesuai spesifikasi dan sensor suhu masih dapat digunakan.
- e. Pemeriksaan Kipas Pendingin

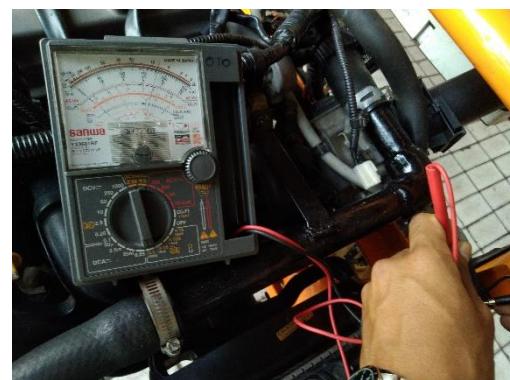
Gambar 5. Pemeriksaan Kipas Pendingin

Memeriksa secara visual sirip kipas, kabel *connector* dan pengukuran tahanan kipas pendingin. Memeriksa kinerja motor kipas pendingin dengan menggunakan baterai. Sambungkan dengan memakai kabel *jumper* dari + baterai dengan *connector* kipas dan – baterai dengan *connector* kipas lainnya, jika kipas berputar maka kipas dalam keadaan baik. Memeriksa arus tegangan

pada kipas dengan *Amperemeter*. Spesifikasinya yaitu 8-11 A , Jika arus tegangan tidak sesuai maka periksa motor kipas dengan melakukan pembongkaran.

Kondisi :

- 1) Terdapat kabel penghubung yang putus
- 2) Terdapat kotoran dan debu yang menempel
- 3) Hasil ukur arus tegangan sesuai spesifikasi 9A (8-11 A)

Solusi :

- 1) Memperbaiki kabel penghubung
- 2) Membersihkan kotaran dan tebu yang menempel

Pada proses pemeriksaan kipas pendingin terdapat sambungan kabel penghubung yang putus. Langkah perbaikannya dengan menyambung kabel dan memberi socket agar kabel terlindungi.

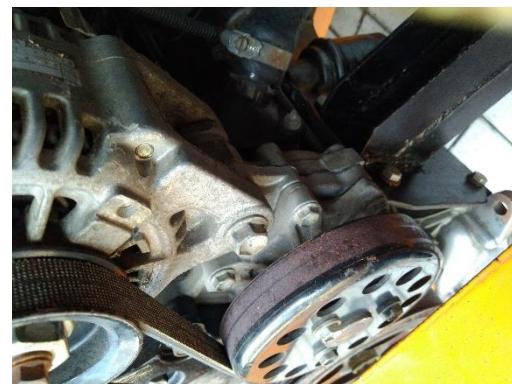
Gambar 6. Pemeriksaan Kipas Pendingin

Memeriksa secara visual pompa air dari kebocoran. Apabila pompa air mengalami kebocoran bisa disebabkan karena tekanan yang berlebih dan kondisi *seal* yang berada pada pompa air sudah aus. Seal yang sudah aus perlu dilakukan proses *overhaul* untuk diganti.

Kondisi :

- 1) Tidak terdapat kebocoran pada pompa air dan pompa air masih dapat digunakan.

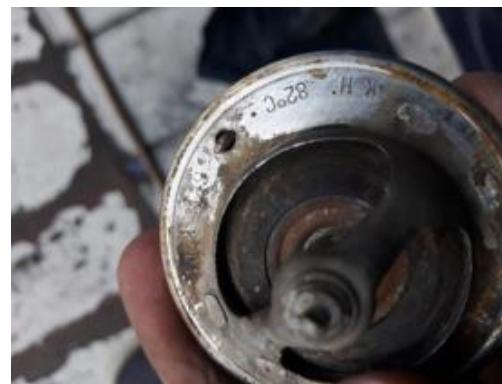
Gambar 7. Pemeriksaan Thermostat

Memeriksa secara visual kondisi thermostat jika masih baik, maka melakukan pemeriksaan thermostat dengan merebus thermostat tersebut. Dengan menggunakan *thermometer* untuk memeriksa suhu dari air yang direbus tersebut. Spesifikasi dari thermostat yaitu pada saat mulai membuka $80,5-83,5^{\circ}\text{C}$ dan membuka penuh pada 95°C . Jika thermostat tidak mulai membuka dan membuka penuh pada suhu tersebut maka thermostat perlu diganti karena dapat menyebabkan mesin *overheat*.

Kondisi :

- 1) Kondisi visual thermostat masih dalam keadaan baik
- 2) Dapat mulai terbuka pada suhu 80°C dan membuka penuh pada 95°C
- 3) Thermostat masih dapat digunakan

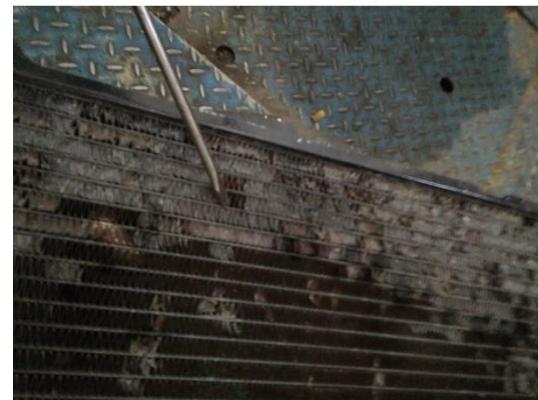
Gambar 8. Memperbaiki Sirip – Sirip Radiator

1) Memperbaiki sirip – sirip radiator

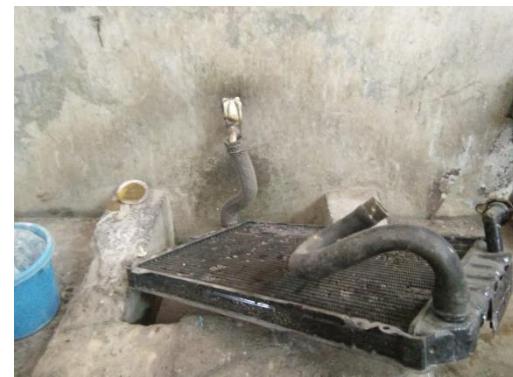
Gambar 9. Membersikan Radiator

2) Membersihkan radiator

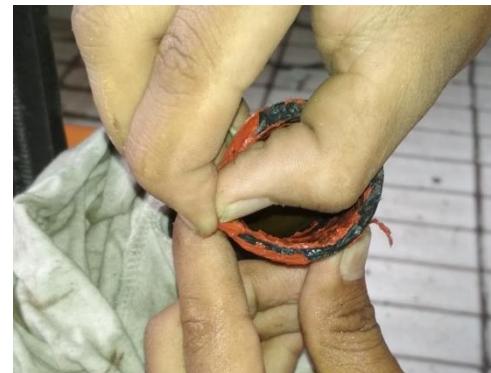
Gambar 10. Pemotongan Selang dan Membersihkan Sealer

1) Pemotongan Selang dan Membersihkan Sealer

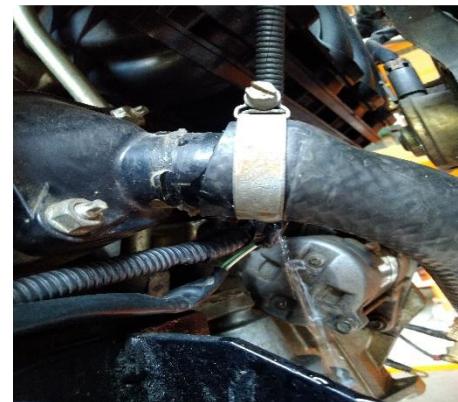
Gambar 11. Pemasangan Selang dan Melengkapi *Klem*

2) Pemasangan Selang dan Melengkapi *Klem*

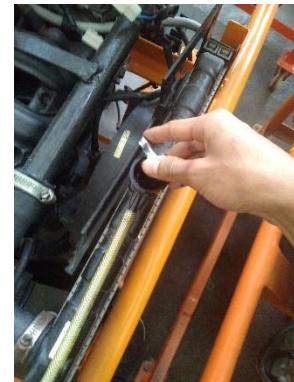
Gambar 12. Memasang Tutup Radiator

- 1) Memasang tutup radiator dengan tutup yang baru

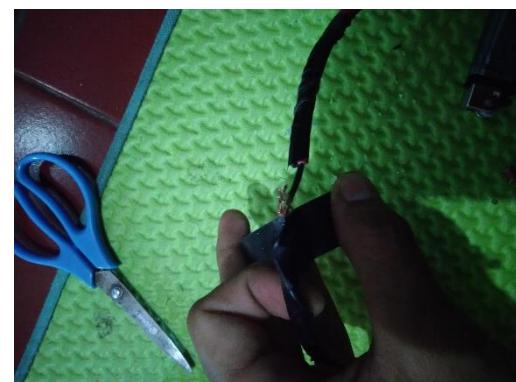
Gambar 13. Menyambung Kabel

- 1) Menyambung kabel saluran kipas pendingin

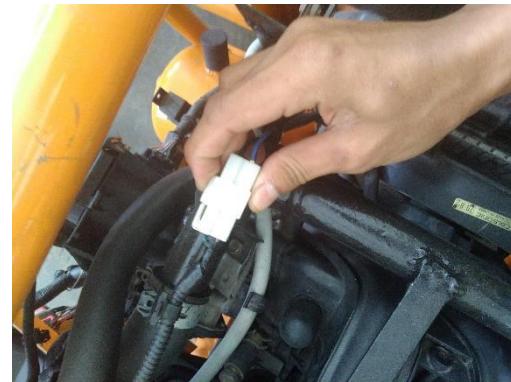
Gambar 14. Memasang Socket Penghubung

2) Memasang Socket Penghubung

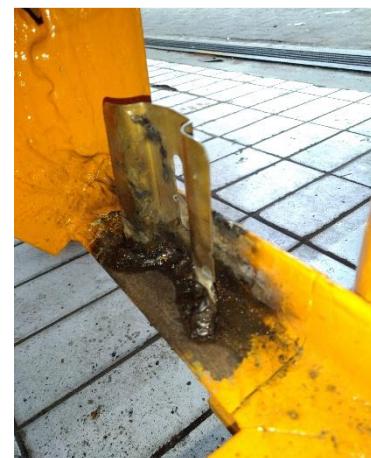
Gambar 15. Membuat Dudukan *Reservoir Tank*

1) Membuat dudukan *reservoir tank*

Sistem pendingin mesin pada unit tersebut tidak dilengkapi dengan reservoir tank yang dapat membantu untuk perawatan sistem, berdasarkan fungsinya komponen tersebut maka diperlukan penambahan reservoir tank.

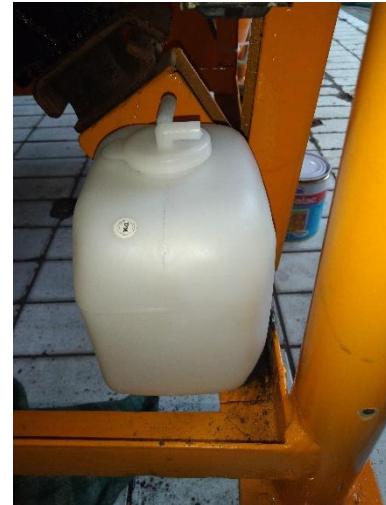
Gambar 16. Memasang *Reservoir Tank*

2) Memasang *reservoir tank*

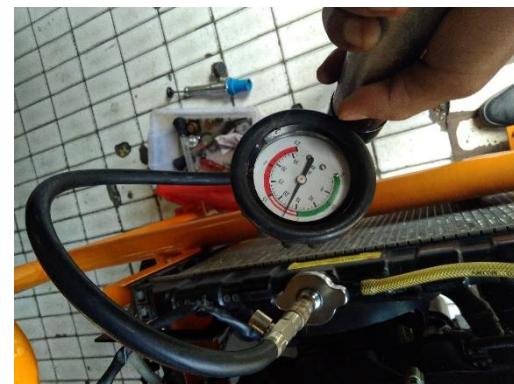
Gambar 17. Pengujian sistem pendingin terhadap kebocoran

- 1) Membuka tutup pada radiator.
- 2) Mengisi radiator dengan media pendingin (air, coolant).
- 3) Memeriksa ketinggian air pada radiator.
- 4) Memasang pompa pada radiator dengan adapter yang sesuai dengan lubang tutup radiator.

- 5) Memompa radiator tester dengan tekanan (103 kPa (1.05kg/cm², 15 psi).
- 6) Memperhatikan tekanan pada *radiator tester* dan periksa sambungan – sambungan pada sistem pendingin mesin.

1. Sistem pendingin terhadap kebocoran diuji menggunakan *radiator tester* dengan tekanan (103 kPa (1.05kg/cm², 15 psi) jarum indikator *radiator tester* tidak turun dan tidak terjadi kebocoran sehingga *volume* air pendingin tidak cepat berkurang.
2. Komponen sistem pendingin terekondisi melalui proses perbaikan radiator, perbaikan kipas pendingin, perbaikan selang radiator, penggantian tutup radiator dan penambahan komponen *reservoir tank*. Sehingga sistem kerja pendingin mesin menjadi lebih optimal.
3. Mesin tidak terjadi *overcooling* dan *overheating* dilihat dari indikator suhu mesin saat mesin dihidupkan selama 15 – 20 menit.
