**PENGECATAN ULANG
MOBIL HONDA LIFE H 360 TAHUN 1974
BAGIAN DEPAN**

PROYEK AKHIR

**FAKULTAS TEKNIK
UNIVERSITAS NEGERI YOGYAKARTA
MEI 2011**

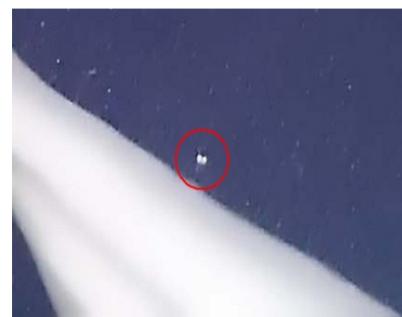
Cacat pengecatan yang disebabkan oleh debu atau partikel asing yang menempel pada cat selama atau setelah proses pengecatan. Partikel bisa berasal dari luar atau dari catnya sendiri.

Gambar 57. Cacat bintik
(Anonim, 2010)

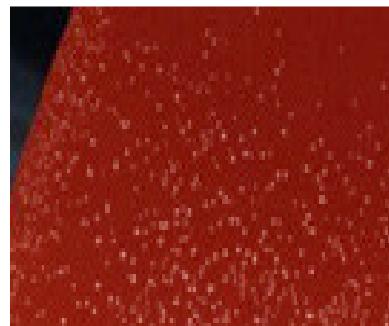
Fish eyes adalah cacat yang terbentuk apabila terdapat air atau minyak yang mendorong lapisan cat, atau suatu kekosongan yang terbentuk karena cat tidak bisa membentuk lapisan di atas oli atau air.

Gambar 58. Cacat mata ikan
(Anonim, 2010)

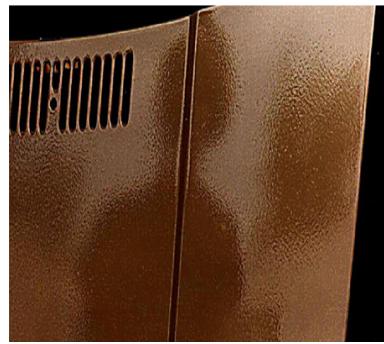
Suatu lapisan tidak rata menyerupai kulit jeruk, cacat ini timbul apabila cat mengering terlalu cepat, sebelum selesaiya perataan. Cacat kulit jeruk juga dipengaruhi oleh kondisi aplikasi serta tebal lapisan cat.

Gambar 59. Cacat kulit jeruk
(Anonim, 2010)

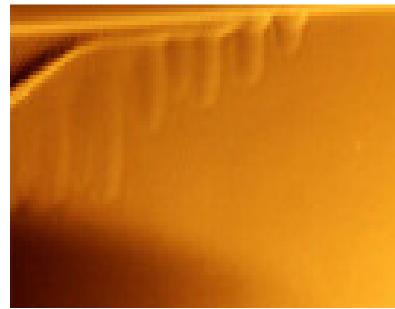
Meleleh disebabkan oleh kelebihan cat yang mengalir ke bawah dan mengering. Juga bisa disebabkan oleh *thinner* yang terlalu banyak pada campuran.

Gambar 60. Cacat meleleh
(Anonim, 2010)

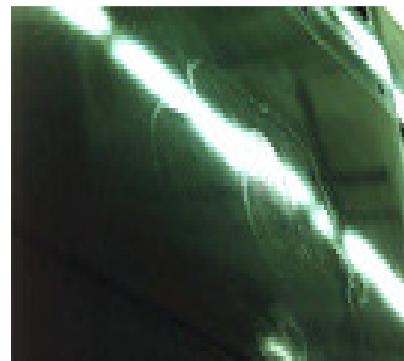
Ada dua tipe *shrinkage* yang dapat terjadi. Tipe yang pertama disebabkan oleh *solvent* dalam *top coat* yang menembus cat lama, menyebabkan cat lama berubah secara internal, sehingga menimbulkan kerutan pada *top coat*. Tipe yang kedua terjadi apabila *top coat* melunak dan mengembang di bawah panas kemudian mengkerut pada saat dingin.

Gambar 61. Cacat mengkerut
(Anonim, 2010)

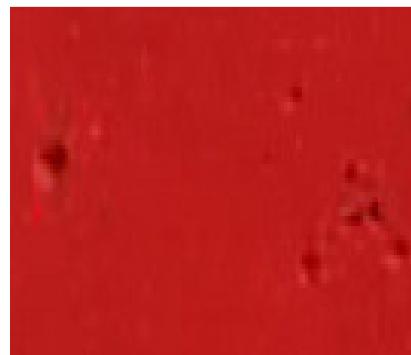
Kumpulan dari beberapa lubang atau kerak kecil yang disebut *pine holes*, terjadi apabila cat dipanaskan terlalu cepat. Apabila cat

mengering sebelum *solvent* di dalam *top coat* menguap, maka *solvent* yang terperangkap dipaksa untuk meletup melalui lapisan dan meninggalkan lubang kecil (*pinholes*).

Gambar 62. Cacat lubang kecil
(Anonim, 2010)

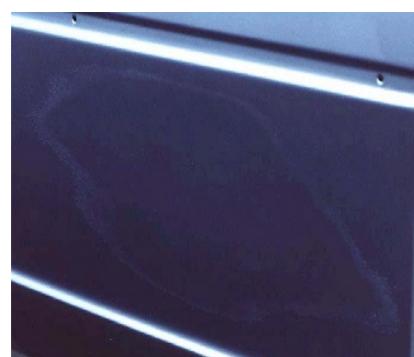
Terjadi apabila dempul kelihatan pada permukaan *top coat*. Apabila penambahan terhadap cat asli dan dempul berbeda, maka *top coat solvent* mengakibatkan penyusutan di sepanjang lokasi perbaikan sehingga timbul tanda dempul.

Gambar 63. Cacat tanda dempul
(Anonim, 2010)

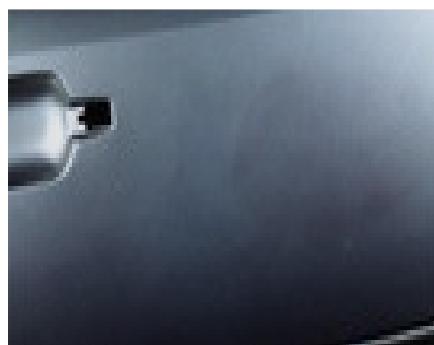
Kehilangan warna terjadi apabila *top coat* kehilangan *gloss* atau kilapnya dengan berlalunya waktu. Apabila *under coat* bersifat berpori (*porous*) maka cenderung menyerap cat, sehingga terjadi perubahan warna. Demikian pula, kehilangan warna dapat terjadi apabila *buffing compound* diaplikasi sebelum lapisan cat mengering dengan sempurna.

Gambar 64. Cacat memudar
(Anonim, 2010)

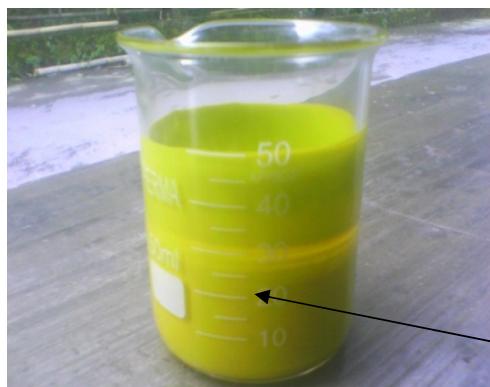
1. Pengujian Kepadatan Cat Dasar

Pengeringan dalam *rice cooker* selama \pm 75 jam. Volume cat dasar basah 50 cc, dikeringkan menjadi 21 cc campuran padat, berarti kepadatan cat dasar saat kering adalah 42%.

Dari 50 cc menjadi 21 cc

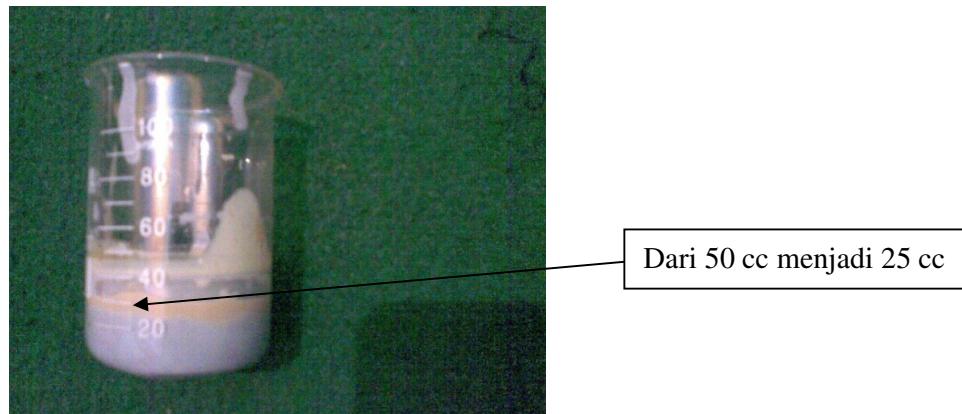
2. Pengujian Kepadatan *Surfacer*

Pengeringan dalam *rice cooker* selama \pm 75 jam. Volume cair *surfacer* dan *hardener* 50 cc, dikeringkan menjadi 25 cc campuran padat, berarti kepadatan *surfacer* kering adalah 50%.

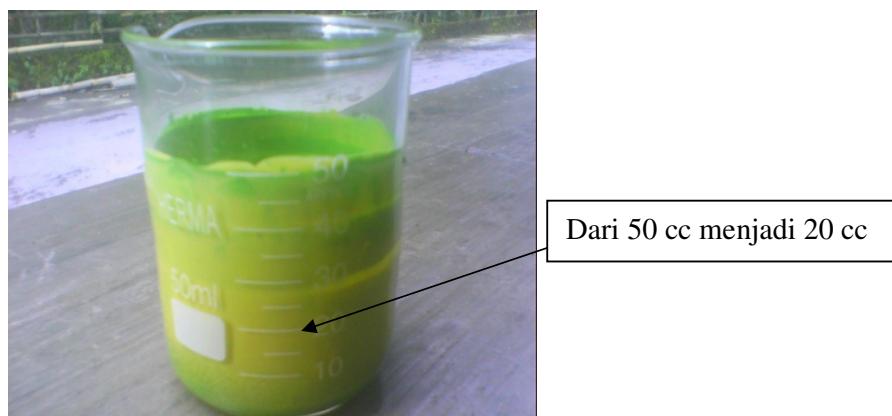
3. Pengujian Kepadatan Cat Warna

Pengeringan dalam *rice cooker* selama \pm 75 jam. Volume cat warna basah 50 cc, dikeringkan menjadi 20 cc campuran padat, berarti kepadatan cat warna saat kering adalah 40%.
