BAB IV

PROSES, HASIL, DAN PEMBAHASAN

Proses dalam perbaikan rangka *engine stand* Toyota Corolla 4A-FE ini mencakup perancangan, persiapan komponen, pembuatan, dan pemasangan komponen. Sistematika proses-proses tersebut mengacu pada bab sebelumnya. Hasil produk merupakan barometer keberhasilan dalam perbaikan produk. Hal tersebut dapat dilihat dari kualitas fisik produk dan efisiensi bentuk. Pembahasan merupakan ulasan dari proses perancangan dan perbaikan yang telah dilakukan. Berikut uraian proses, hasil, dan pembahasan dari Proyek Akhir ini:

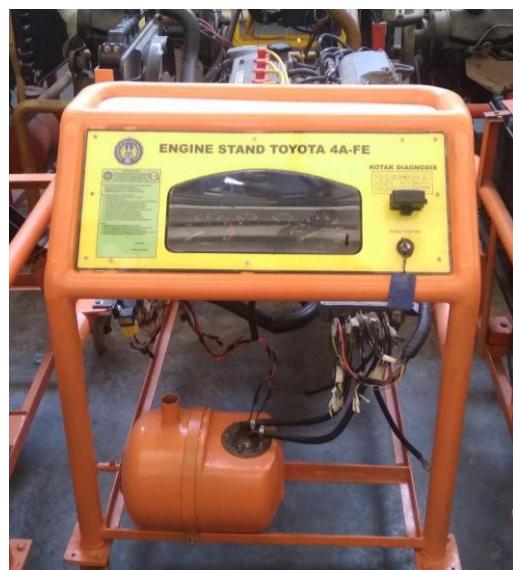
Gambar 16. Hasil rangka dari depan setelah di rangka
Berikut gambar hasil rekondisi rangka *engine stand* Toyota
Corolla 4A-FE gambar tersebut diambil dari tampak samping:

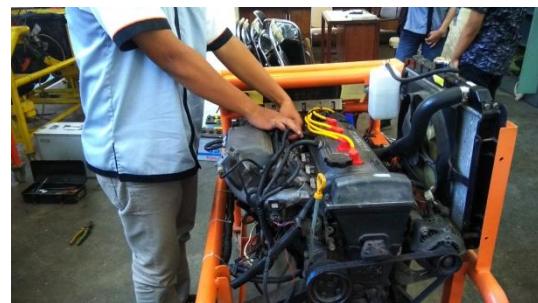
Gambar 21. Posisi Mahasiswa saat Praktik

Pada hasil pengujian ini setelah rangka sudah jadi dan semua komponen dari mesin sudah terpasang di rangka *stand*. Posisi dari radiator yang sebelunya menyangkut pada *engine stand* yang lain ketika tidak digunakan praktik sekarang sudah tidak bersentuhan sehingga dapat meminimalisir terjadinya gesekan yang membuat radiator bocor kembali. Dari pembuatan dudukan *relay* dan *fuse* membuat penempatan kabel lebih rapi dan susunan kabel lebih tertata, kemungkinan terjadi hubungan arus pendek listrik dapat dicegah. Untuk hasil pengecatan dapat dilihat dari segi warna, untuk keawetan dan daya tahan untuk mencegah karat akan terlihat selama *engine stand* Toyota Corolla 4A-FE ini digunakan untuk praktik mahasiswa.

Pada gambar 40 dijelaskan bahwa posisi dari *engine* sangat pas ketika digunakan praktik mahasiswa. Pada posisi kaki tidak menyentuh bagian dari *engine* dan tubuh tidak terlalu membungkuk. Sehingga *engine stand* ini nyaman dan aman ketika di gunakan praktik.

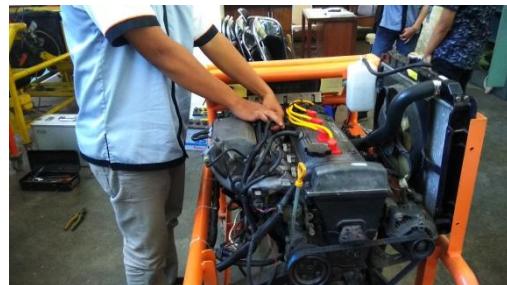
Gambar 24. Posisi Saat digunakan Praktik

Setelah rangka selesai dan sudah digunakan praktik karena rangka memiliki ukuran panjang 115 cm, lebar 63cm, dan tinggi 100 cm pada bagian depan dan tinggi 65cm bagian belakang. Maka posisi *engine* berada di posisi paling atas adalah 90 cm sehingga ketiga digunakan praktik posisi ini sangat pas dengan tinggi orang indonesia. Sehingga pada saat posisi berdiri tidak perlu membungkuk dan posisi tangan tidak menggantung maupun terlalu naik. Sehingga badan tidak akan terlalu lelah karena tidak butuh tenaga lebih untuk menopang semua beban. Selain itu posisi ini sangat menguntungkan karena kita bisa

menggunakan beban tubuh kita untuk tenaga ketika mengendorkan busi maupun baut yang lain.
