**PENGECATAN MOBIL HONDA LIFE 1974
SISI DEPAN DAN BELAKANG**

PROYEK AKHIR

**PROGRAM STUDI TEKNIK OTOMOTIF
FAKULTAS TEKNIK
UNIVERSITAS NEGERI YOGYAKARTA
APRIL 2011**

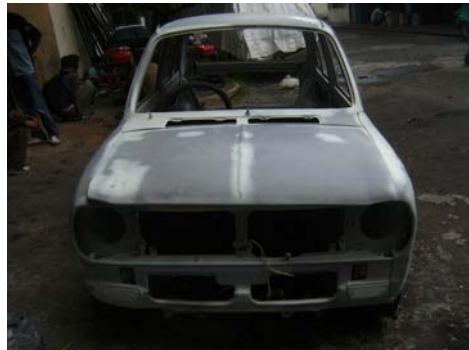
Gambar 41. Aplikasi *Surfacer*

Setelah lapisan *surfacer* kering kemudian dilakukan pengamplasan. Hal ini bertujuan agar diperoleh kerataan permukaan dan kehalusan permukaan, sehingga lapisan *top coat* siap untuk diaplikasikan. Pada gambar 41 dapat dilihat bodi mobil setelah diaplikasikan *surfacer* dan dilakukan pengamplasan. Pengamplasan dilakukan dengan amplas ukuran 400.

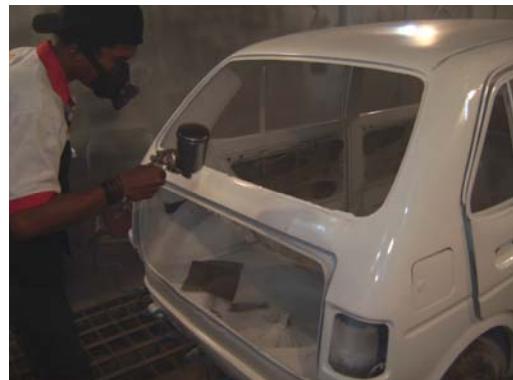
Gambar 42. Aplikasi *top coat*

Top coat merupakan lapisan yang memberikan warna pada permukaan bodi kendaraan. Lapisan ini berpengaruh besar terhadap hasil akhir dari tampilan bodi kendaraan, sehingga pada proses ini diperlukan kehati-hatian dan kecermatan dalam pengerjaannya. Cat yang dipakai adalah cat dengan merek *Dana Gloss* warna putih. Proses aplikasi cat warna ini dilakukan dengan 2 lapis dengan *overlapping ½*. Berikut gambar 42 saat proses aplikasi *topcoat*.

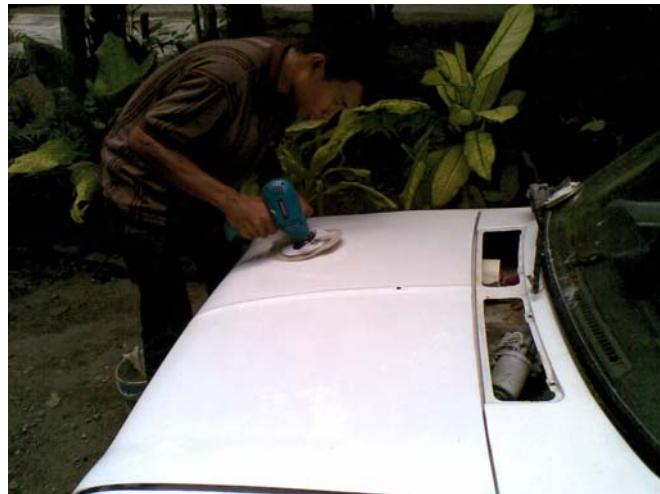
Gambar 43. Proses *polishing*

Dengan gerakan *polisher* memutar cepat akan mempercepat proses pengikisan lapisan *clear*, tetapi masih terdapat goresan kecil dari *polisher*. Untuk itu dilanjutkan dengan kain poles yang telah diberi *coumpound* digerakkan dengan arah memutar. Gerakan yang

tepat dalam proses pemolesan akan menghasilkan tingkat kilap yang lebih baik. *Compound* yang dipakai dalam proses ini adalah merek *Ivory*.
