## **BAB IV**

### **HASIL DAN PEMBAHASAN**

#### **A. Hasil Pengamatan**

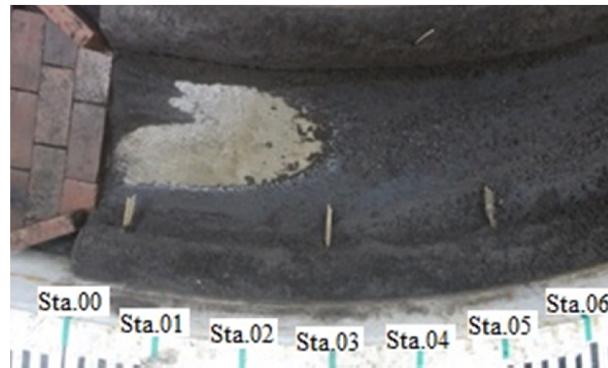
Gambar 29. Kondisi hulu saluran variasi 1

Variasi 1 berupa pemasangan penyelaras arus bambu-bronjong-penyelaras arus bambu memberikan hasil pada hulu saluran mengalami gerusan yang merata hingga dasar saluran. Pada hulu saluran tidak mengalami pengendapan baik pada sisi luar atau sisi dalam belokan dapat dilihat pada Gambar 29. Gambar 30 dapat dilihat kondisi pada tengah saluran, pada dasar saluran terjadi gerusan yang dalam dan pengendapan terjadi pada sisi dalam.

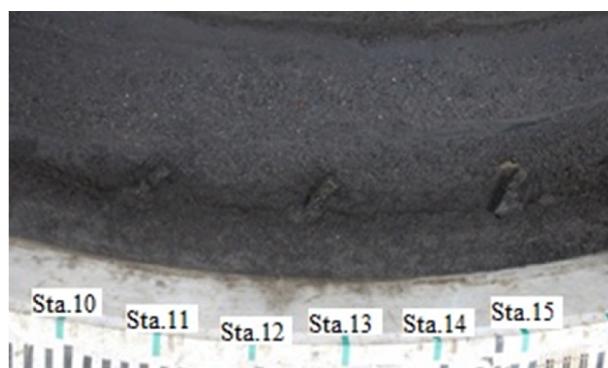
Gerusan pada tebing bagian luar terlihat pada tengah saluran variasi 1. Tengah saluran juga terdapat gerusan di dasar saluran. Gerusan terjadi pada sisi luar sedangkan endapan terjadi pada sisi dalam saluran.

Gambar 30. Kondisi tengah saluran variasi 1

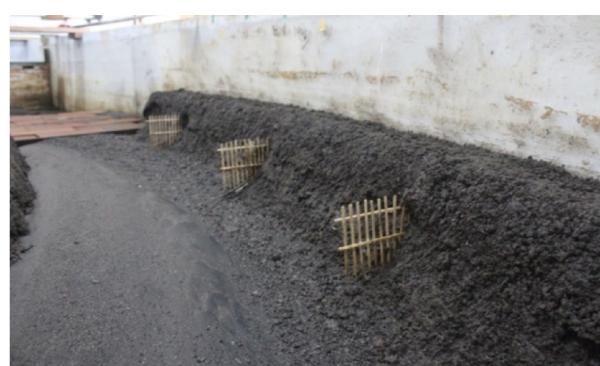
Dapat dilihat pada Gambar 31 kondisi gerusan juga tampak pada tebing luar saluran. gerusan juga terjadi di dasar saluran sisi luar, sedangkan endapan juga masih terdapat pada sisi dalam.

Gambar 31. Kondisi hilir saluran variasi1

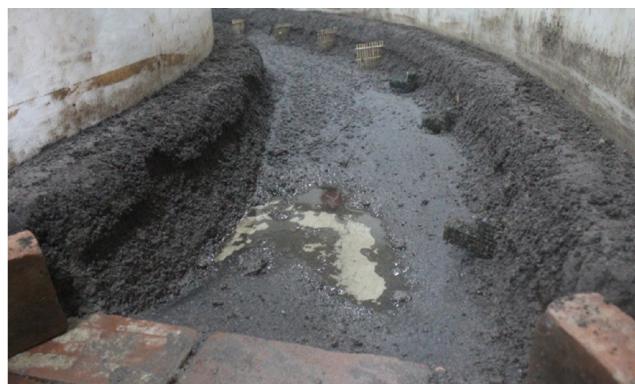
Variasi 2 pada pengujian ini berupa variasi perletakan bronjong-penyalaras arus bambu-bronjong. Pada Gambar 32 menunjukan gerusan terjadi pada dasar saluran hingga dasar dilihat dari hulu saluran P00. Pada hulu saluran tidak mengalami pengendapan seperti pada variasi 1 baik pada sisi dalam atau luar belokan.

Gambar 32. Kondisi Hulu Saluran Variasi 2

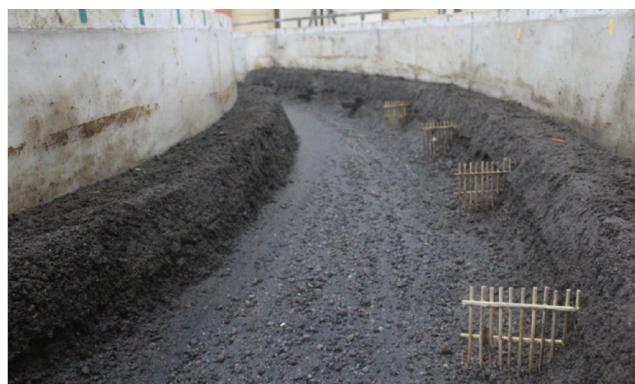
Gerusan pada tengah saluran dapat dilihat pada Gambar 33 yang di ambil dari P07 ke hilir. Gambar tersebut menunjukan pada dasar saluran terjadi gerusan merata di sisi luar dan pengendapan terjadi pada sisi dalam saluran. Gerusan pada tebing luar saluran juga terlihat.

Gambar 33. Kondisi Tengah Saluran Variasi 2

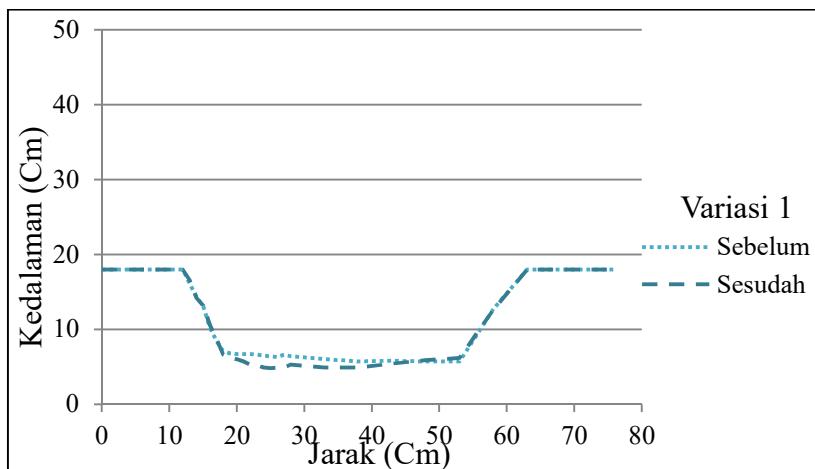
Gambar 34 menunjukkan gerusan dan endapan yang terjadi pada awal belokan stasiun P07. Pada dasar saluran terjadi gerusan sedalam -1.6 cm dan terjadi pengendapan sebesar 0.2 cm. Tebing luar pada saluran tidak menunjukkan adanya kelongsoran akibat gerusan.

Gambar 34. Grafik P07 Variasi 1

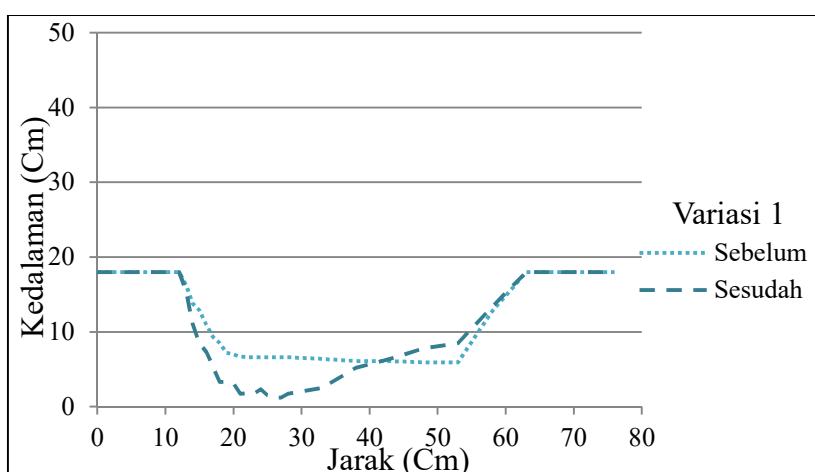
Umumnya grafik melintang pada tengah saluran memiliki kecenderungan kemiripan yang sama, hal tersebut dapat dilihat pada Gambar 35. Dari gambar grafik tersebut memiliki gerusan maksimum pada tengah belokan, untuk selebihnya dapat dilihat pada lampiran.

Gambar 35. Grafik P17 Variasi 1

Pada dasar saluran stasiun P17 terjadi gerusan yang dalam sebesar -5.4 cm pada sisi luar, untuk sisi dalam terjadi endapan yang tinggi sebesar +2.6 cm. Longsoran pada tebing luar saluran juga terjadi pada stasiun P17 sebesar -5.2 dari titik semula, untuk tebing dalam saluan tidak terjadi longsoran.

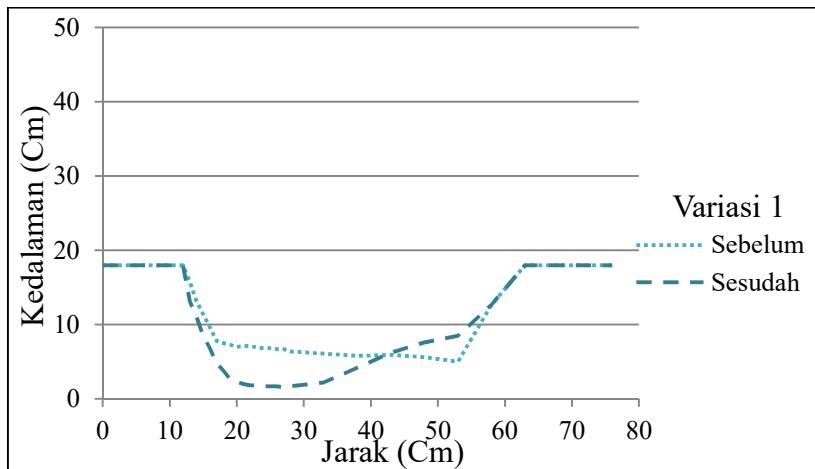
Gambar 36. Grafik P22 Variasi 1

Gerusan yang terjadi pada dasar saluran P22 sebesar -5.3 cm di sisi luar, sedangkan pada sisi dalam terdapat endapan sebesar +2 cm. Tebing sisi luar saluran juga mengalami longsoran akan tetapi tidak sebesar pada sisi tengah saluran yaitu -2.8 cm dari titik semula, pada tebing dalam tidak mengalami longsoran dapat dilihat pada Gambar 36.

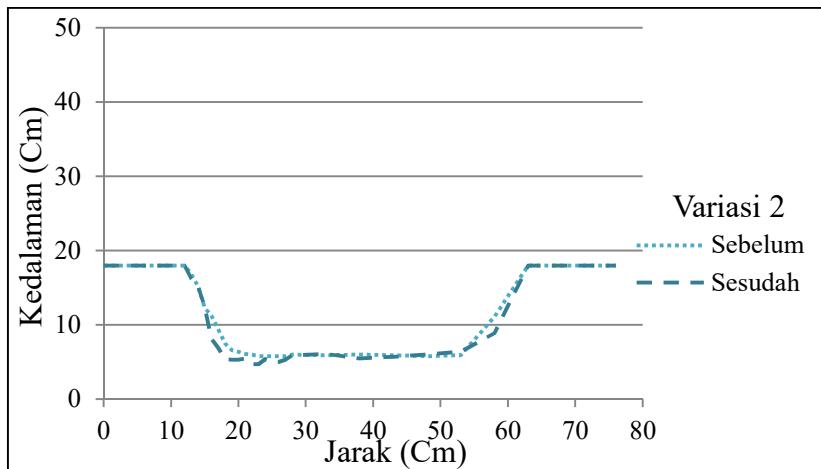
Gambar 37 menunjukkan gerusan dan endapan yang terjadi pada awal belokan stasiun P07. Pada dasar saluran terjadi gerusan sedalam -1.3 cm dan terjadi pengendapan sebesar 0.2 cm. Tebing luar pada saluran menunjukkan adannya kelongsoran akibat gerusan sebesar -3.1 cm, sedangkan pada tebing luar tidak mengalami kelongsoran. Gambar grafik lebih lengkap dapat dilihat pada lampiran.

Gambar 37. Grafik P07 Variasi 2

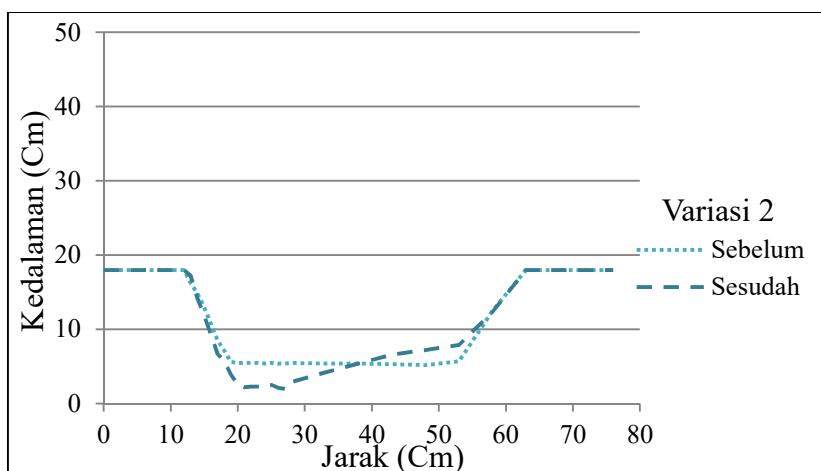
Umumnya grafik melintang pada tengah saluran memiliki kecenderungan kemiripan yang sama, hal tersebut dapat dilihat pada Gambar 38. Dari gambar grafik tersebut memiliki gerusan maksimum pada tengah belokan, untuk selebihnya dapat dilihat pada lampiran. Pada dasar saluran stasiun P17 terjadi gerusan yang dalam sebesar -3.3 cm pada sisi luar, untuk sisi dalam terjadi endapan yang tinggi sebesar +2.2 cm. Longsoran pada tebing luar saluran juga terjadi pada stasiun P17 sebesar -1.3 dari titik semula, untuk tebing dalam saluan tidak terjadi longsoran.

Gambar 38. Grafik P17 Variasi 2

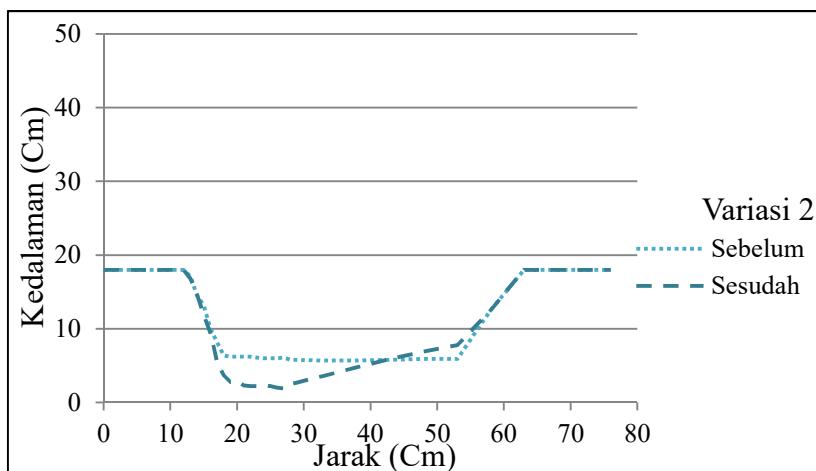
Gerusan yang terjadi pada dasar saluran P22 sebesar -4 cm di sisi luar, sedangkan pada sisi dalam terdapat endapan sebesar +1.9 cm. Tebing sisi luar saluran juga mengalami longsoran akan tetapi tidak sebesar pada sisi tengah saluran yaitu -2.8 cm dari titik semula, pada tebing dalam tidak mengalami longsoran atau dapat dilihat pada Gambar 39.

Gambar 39. Grafik P22 Variasi 2

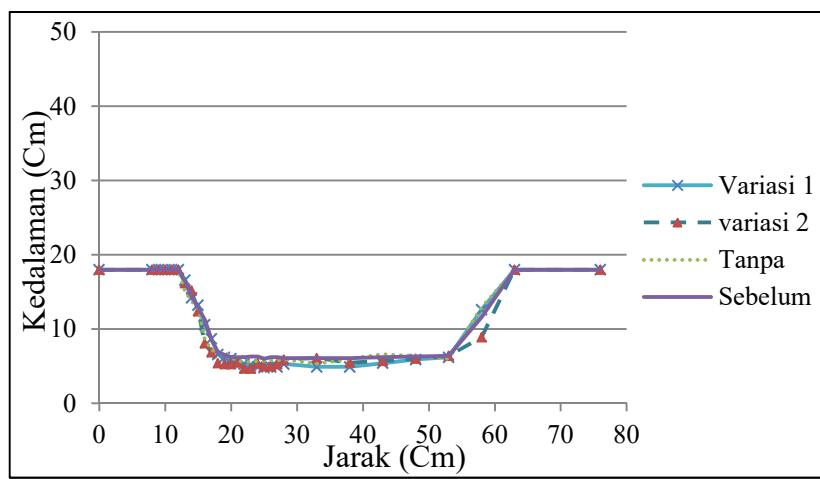
Pada Gambar 40 memberikan hasil analisis perbandingan pemasangan variasi 1, 2, dan tanpa perkuatan. Dalam grafik tersebut menunjukkan bahwa variasi 1 memberikan dampak gerusan yang cenderung lebih merata dibanding variasi 2. Variasi 2 memberikan hasil gerusan tebing lebih besar dari pada variasi 1(satu).

Gambar 40. Grafik P07 Perbandingan Variasi 1, 2, dan Tanpa Perkuatan

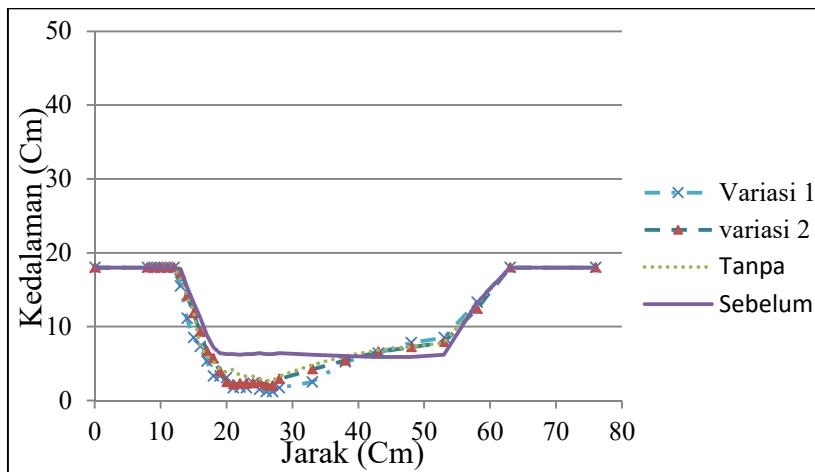
Pada Gambar 41 memberikan hasil analisis perbandingan pemasangan variasi 1, 2, dan tanpa perkuatan. Dalam grafik tersebut menunjukkan bahwa variasi 1 memberikan dampak gerusan yang cenderung lebih dalam dibanding variasi 2. Longsoran tebing saluran juga dapat dilihat bahwa variasi 1 memberikan dampak lebih dalam dibanding variasi 2.

Gambar 41. Grafik P17 Perbandingan Variasi 1, 2, dan Tanpa Perkuatan

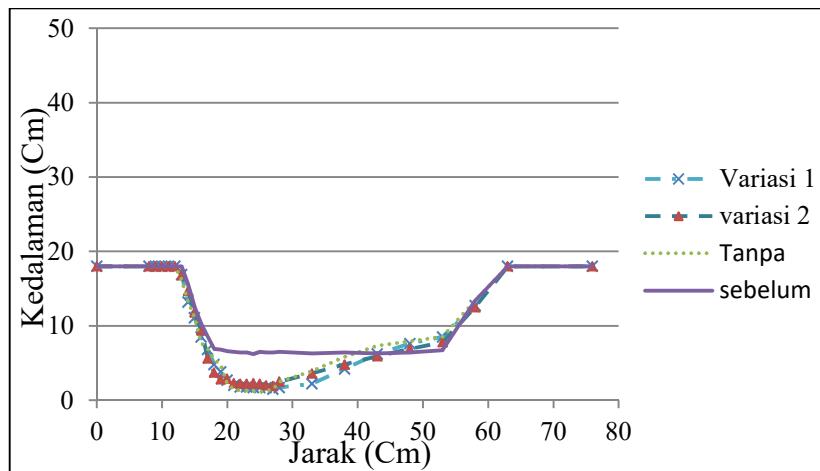
Pada Gambar 42 memberikan hasil analisis perbandingan pemasangan variasi 1, 2, dan tanpa perkuatan. Dalam grafik tersebut menunjukkan bahwa variasi 1 memberikan dampak gerusan yang lebih dalam dibanding formasi 2.

Longsoran tebing saluran juga dapat dilihat bahwa formasi 1 memberikan dampak lebih dalam dibanding formasi 2.

Gambar 42. Grafik Perbandingan 1, 2, dan Tanpa Perkuatan

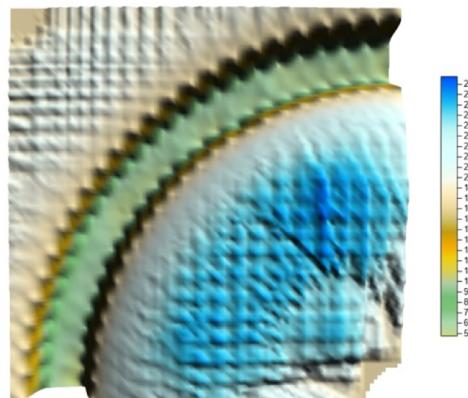
Gambar 43. Pola Kontur Tampak Atas Variasi 1 Sebelum *Running*

Bentuk saluran sebelum *dirunning* pada variasi 1 didapatkan ketinggian rata-rata dasar saluran 6 cm dan ketinggian tebing saluran 18 cm. setelah di ukur dan didapatkan data X, Y, dan Z saluran *dirunning* dengan waktu 180 menit, debit konstan, dan air tanpa sedimen sehingga didapatkan data setelah *running* sebagai berikut :

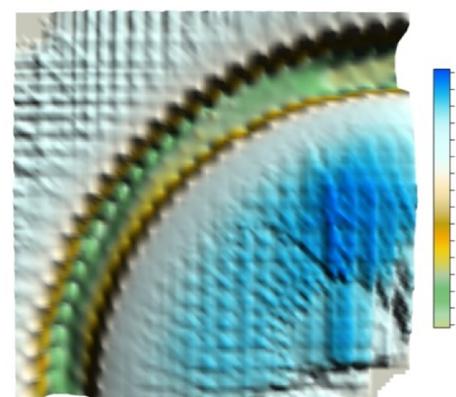
Gambar 44. Pola Kontur Tampak Atas Variasi 1 Sesudah *Running*

Material dasar sungai ditunjukan dengan warna hijau muda. Gerusan terbesar ditunjukan dengan warna hijau keputihan. Pengendapan ditunjukan dengan warna kuning. Material pengisi kontur 3 dimensi ditujukan dengan warna biru. Gerusan dasar sungai mulai terjadi pada tengah sampai pada hilir saluran ditunjukan dengan warna hijau keputihan pada sisi luar dasar saluran. Pengendapan terjadi pada sisi dalam dasar saluran. Pengendapan dapat dilihat pada tengah saluran menyambung sampai pada hulu saluran dengan warna kuning.

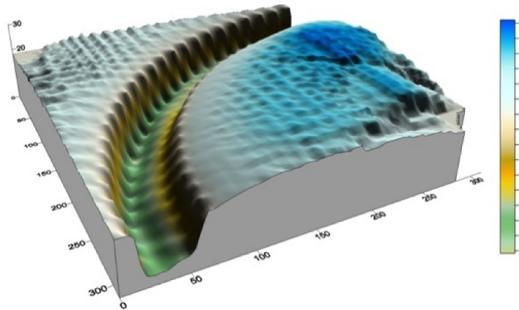
Gambar 45. Pola Kontur Taampak Hilir Variasi 1 Sesudah *Running*

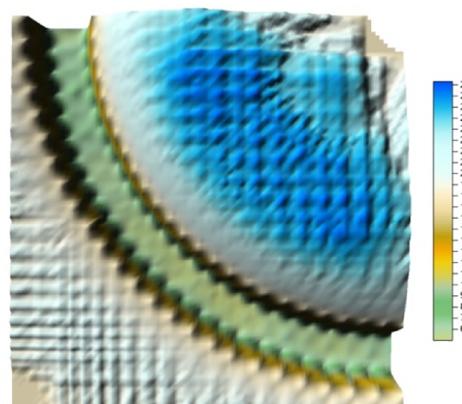
Gambar 46. Pola Kontur Tampak Atas Variasi 2 Sebelum *Running*

Bentuk saluran sebelum dirunning pada variasi 2 didapatkan ketinggian rata-rata dasar saluran 6 cm dan ketinggian tebing saluran 18 cm. setelah di ukur dan didapatkan data X, Y, dan Z saluran dirunning dengan waktu 180 menit, debit

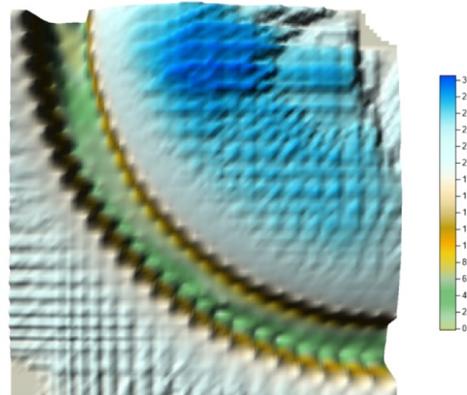
Gambar 47. Pola Kontur Tampak Atas Variasi 2 Sesudah *Running*

Material dasar sungai ditunjukan dengan warna hijau muda. Gerusan terbesar ditunjukan dengan warna hijau keputihan. Pengendapan ditunjukan dengan warna kuning. Material pengisi kontur 3 dimensi ditujukan dengan warna biru pada dalam belokan dan putih pada luar belokan . Gerusan dasar sungai mulai terjadi pada tengah sampai pada hilir saluran ditunjukan dengan warna hijau keputihan pada sisi luar dasar saluran dan tersambung sampai hilir saluran. Pengendapan terjadi pada sisi dalam dasar saluran. Pengendapan dapat dilihat pada tengah saluran menyambung sampai pada hulu saluran dengan warna kuning.

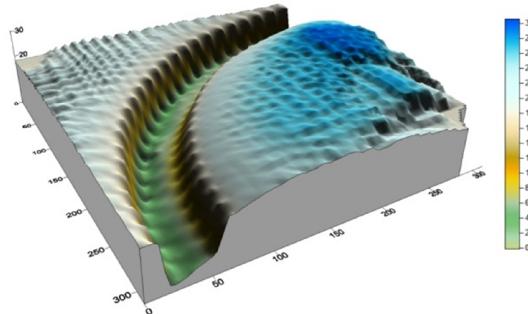
Gambar 48. Pola Kontur Tampak Hilir Variasi 2 Sesudah *Running*
