## **BAB IV**

### **HASIL DAN PEMBAHASAN**

Hasil pengamatan kedalaman gerusan setelah adanya pemasangan *check dam stones* bronjong *check dam stones* (FP1) dengan jarak pemasangan 51 cm dan sudut pemasangan *check dam stones*  $90^\circ$  serta pemasangan bronjong dengan sudut  $45^\circ$ , yang ditinjau pada awal masuk belokan, tengah belokan dan akhir belokan, terhadap dinding luar belokan saluran dapat dilihat pada gambar berikut:

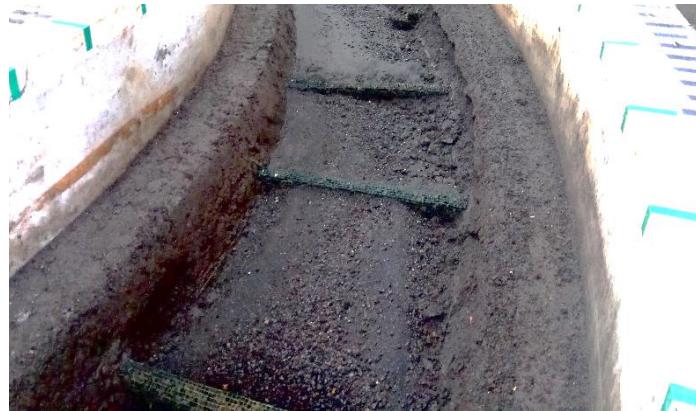
Gambar 42. Kondisi awal belokan sungai dengan FP1

Dari Gambar 42, pemasangan FP1 dapat dilihat bahwa untuk kondisi bagian dasar saluran pada awal belokan dengan stasiun (STA), STA 00 sampai STA 07, saluran mengalami gerusan dan pengendapan pada material dasar saluran, dari bagian dinding sebelah luar sampai dinding bagian dalam saluran, yang tertahan di *check dam stones* sedangkan pada bagian dinding sebelah luar saluran hanya terjadi sedikit gerusan.

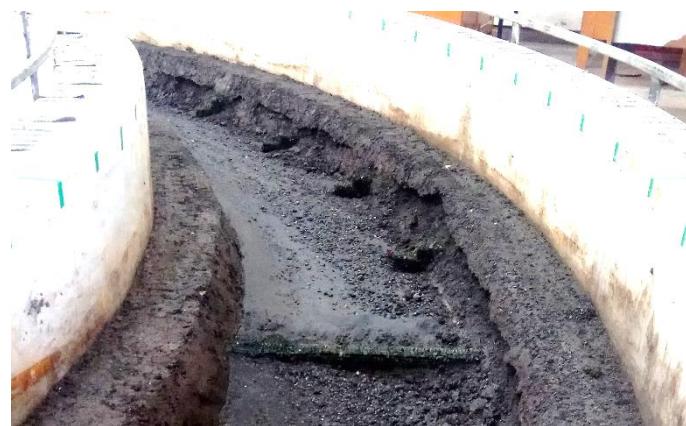
Gambar 43. Kondisi tengah belokan sungai dengan FP1

Dari Gambar 43, terlihat kondisi bagian dasar saluran pada tengah belokan dengan stasiun (STA), STA 08 sampai STA 16, mengalami sedikit gerusan, dasar dinding bagian luar saluran sampai dinding bagian tengah saluran. Pada tengah belokan saluran, untuk dasar saluran sebelah dinding bagian dalam terjadi penumpukan atau endapan material, sedangkan pada bagian dinding bagian luar saluran mengalami gerusan yang cukup dalam.

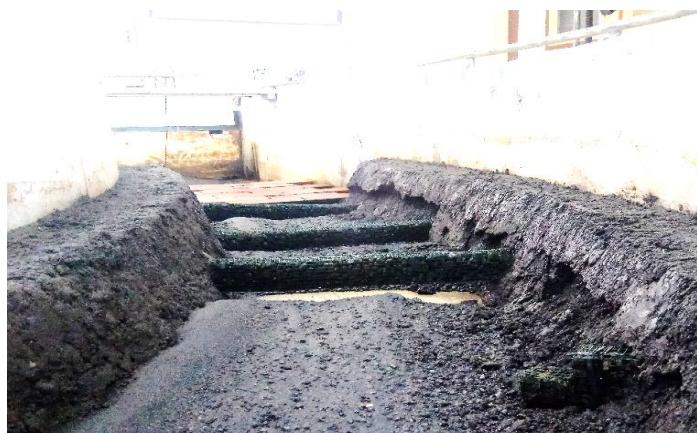
Gambar 44. Kondisi akhir belokan sungai dengan FP1

Dari Gambar 44, terlihat kondisi bagian dasar saluran pada akhir belokan dengan stasiun (STA), STA 17 sampai STA 24, mengalami banyak gerusan, dari dasar dinding sebelah luar sampai dasar dinding bagian dalam saluran. Sedangkan pada dinding bagian sebelah luar saluran mengalami gerusan yang dalam pada bagian dinding permukaan yang terkena aliran air.

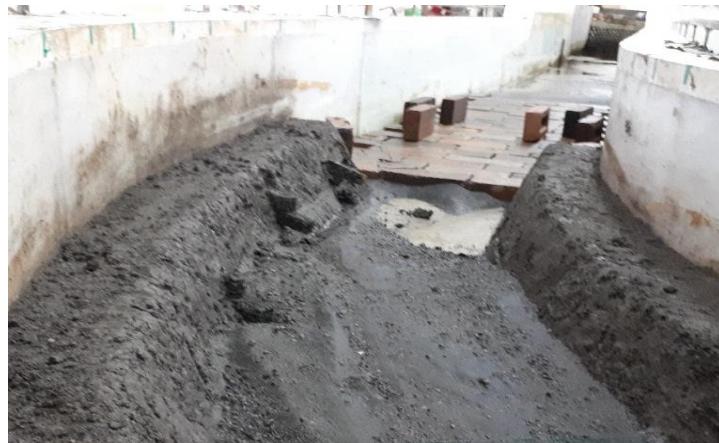
Gambar 45. Kondisi awal belokan sungai dengan FP2  
(Sumber: Dokumen Pribadi, 2019)

Dari Gambar 45, terlihat kondisi awal belokan, dengan stasiun (STA), STA 00 sampai STA 07, pada bagian dasar saluran mengalami gerusan sepanjang 30 cm ke arah hulu saluran, diakibatkan karena adanya loncatan air. Ada sebagian mengalami pengendapan pada dasar saluran. Sedangkan pada dinding bagian luar saluran tidak mengalami gerusan.

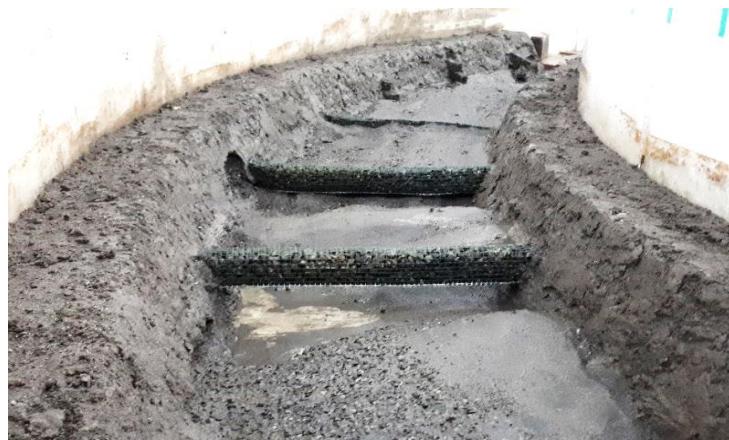
Gambar 46. Kondisi tengah belokan sungai dengan FP2  
(Sumber: Dokumen Pribadi, 2019)

Dari Gambar 46, terlihat kondisi gerusan pada bagian tengah belokan dengan stasiun (STA), STA 08 sampai STA 16, dasar saluran mengalami gerusan yang dalam, terjadi di sekitar *check dam stones*. Sedangkan pada bagian dinding belokan sebelah luar saluran mengalami gerusan yang terjadi di sekitar *check dam stones*.

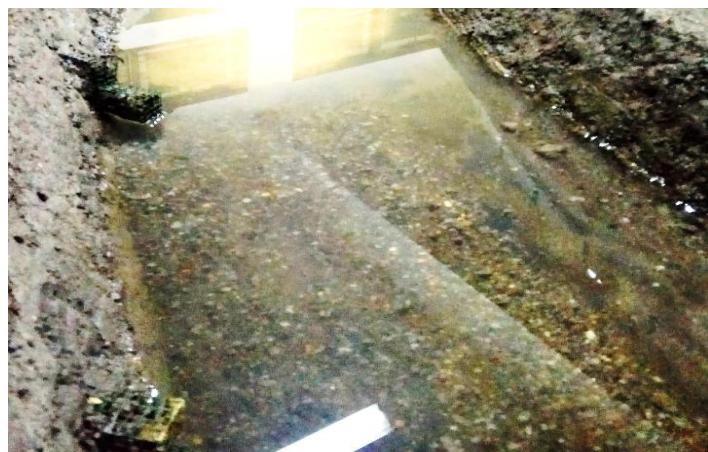
Gambar 47. Kondisi akhir belokan sungai dengan FP2  
(Sumber: Dokumen Pribadi, 2019)

Dari Gambar 47, terlihat bahwa kondisi gerusan pada akhir belokan dengan stasiun (STA), STA 17 sampai STA 24, mengalami sedikit gerusan pada dasar saluran, gerusan terjadi di sebelah dinding bagian luar belokan saluran. Sedangkan pada dinding bagian dinding saluran tidak mengalami gerusan.

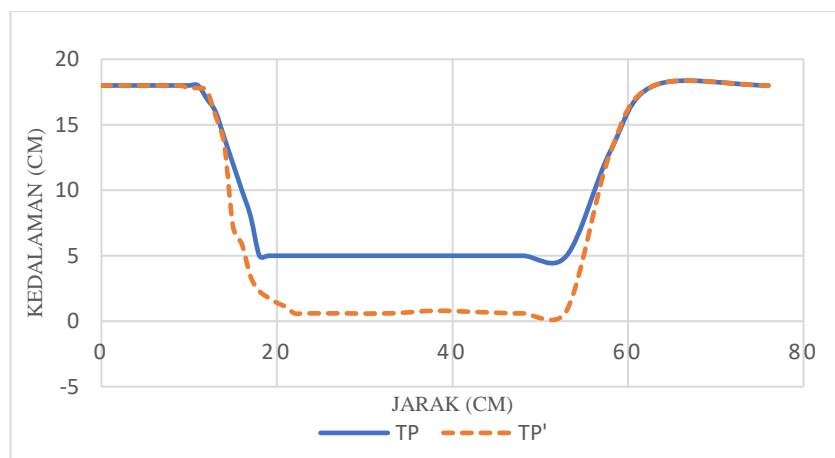
Gambar 48. Grafik penampang melintang gerusan awal belokan STA 01 TP  
(Sumber: Dokumentasi Pribadi, 2019)

Dari Gambar 48, dapat dilihat penampang melintang gerusan TP di awal belokan STA 01, mengalami gerusan yang dalam pada dasar saluran, dan bagian dinding saluran mengalami sedikit gerusan. Pada awal belokan saluran, bagian dasar mengalami gerusan maksimum sebesar -4,4 cm, sehingga dasar saluran berubah ketebalan dasar saluran dari kondisi awal 5 cm menjadi 0,6 cm. Gerusan minimum yang terjadi pada dasar saluran sebesar -2,7 cm,

sehingga dasar saluran berubah ketebalan dasar saluran dari kondisi awal 5 cm menjadi 2,3 cm. Sedangkan pada dinding bagian luar belokan saluran mengalami gerusan maksimum sebesar -4,8 cm. Gerusan minimum pada dinding bagian luar belokan sebesar -0,3 cm.

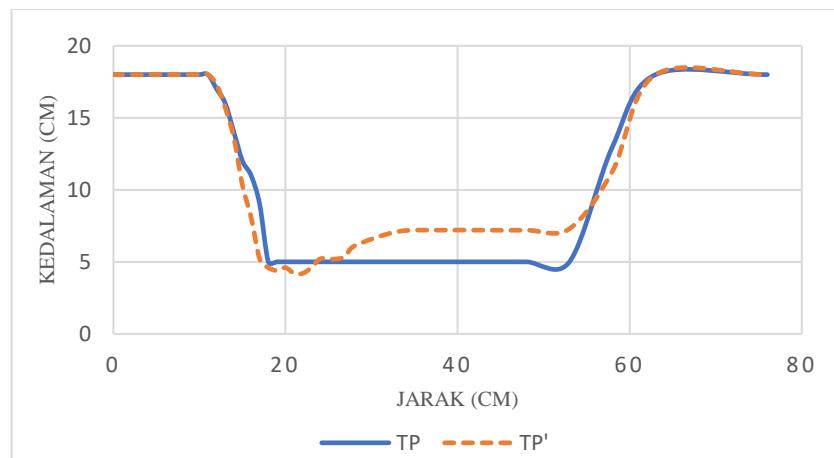
Gambar 49.Grafik penampang melintang gerusan tengah belokan STA 09 TP  
(Sumber: Dokumentadi Pribadi, 2019)

Dari Gambar 49, dapat dilihat penampang melintang pada gerusan TP di tengah belokan STA 09, dasar saluran mengalami sedikit gerusan dan mengalami pengendapan. Pada bagian tengah belokan saluran, mengalami gerusan maksimum sebesar -0,8 cm, sehingga dasar saluran berubah ketebalan dari kondisi awal 5 cm menjadi 4,2 cm. Pengendapan yang terjadi pada dasar saluran sebesar +2,3 cm, sehingga dasar saluran berubah ketebalan dari kondisi awal 5 cm menjadi 7,3 cm. Sedangkan pada dinding mengalami gerusan maksimum sebesar -3,8 cm. Gerusan minimum yang terjadi di dinding luar belokan saluran sebesar -0,3 cm.

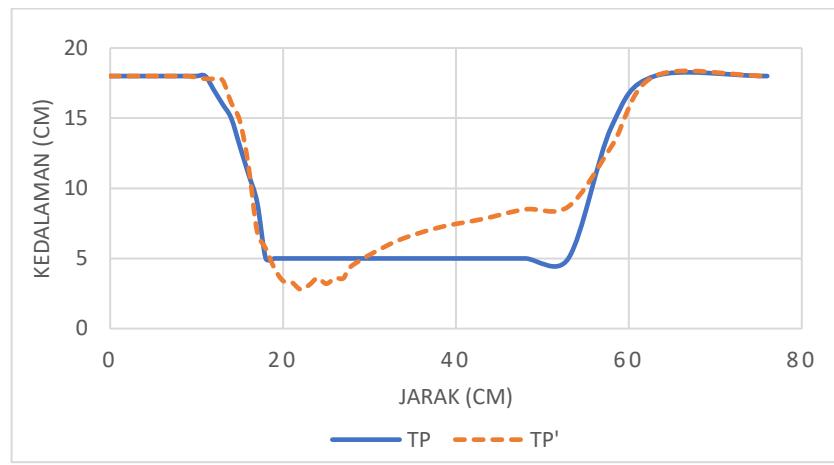
Gambar 50.Grafik penampang melintang gerusan akhir belokan STA 19 TP  
 (Sumber: Dokumentasi Pribadi, 2019)

Dari Gambar 50, dapat dilihat penampang melintang pada gerusan TP di akhir belokan STA 19, dasar saluran mengalami gerusan di bagian luar belokan dan mengalami pengendapan di bagian dalam belokan. Pada bagian akhir belokan saluran mengalami gerusan maksimum sebesar -2,2 cm, sehingga dasar saluran berubah ketebalan dari kondisi awal 5 cm menjadi 2,8 cm. Pengendapan yang terjadi pada dasar saluran sebesar +3,7 cm, sehingga dasar saluran berubah ketebalan dari kondisi awal 5 cm menjadi 8,7 cm. Sedangkan pada dinding mengalami gerusan maksimum sebesar -2,1. Gerusan minimum yang terjadi pada dinding saluran sebesar -1,8 cm.

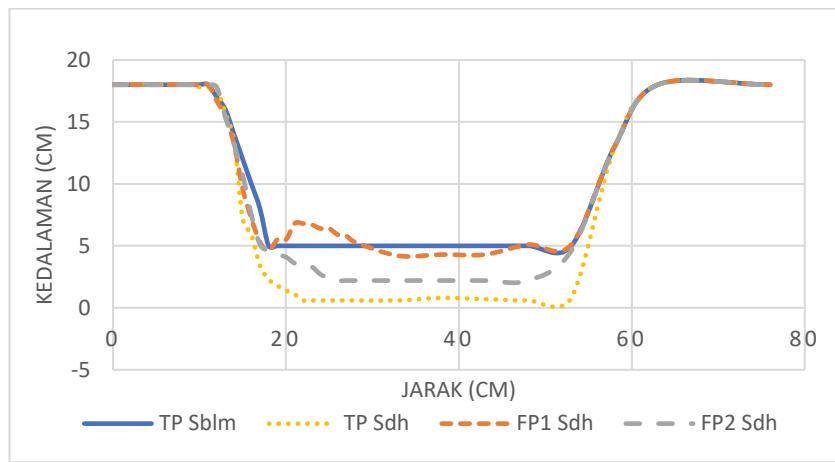
Gambar 51. Grafik perbandingan pada bagian awal belokan  
 (Sumber: Dokumentasi Pribadi, 2019)

Dari Gambar 51, pada awal belokan variasi kombinasi FP1, di STA 01 bagian dasar saluran mengalami sedimentasi sebesar +1,8 cm, sehingga dasar saluran berubah ketebalan dari kondisi awal 5 cm menjadi 6,8 cm. Gerusan maksimum yang terjadi pada dasar sungai sebesar -0,8 cm, sehingga dasar saluran berubah ketebalan dari kondisi awal 5 cm menjadi 4,2 cm. Sedangkan pada bagian dinding luar belokan mengalami gerusan maksimum sebesar -2,8 cm, untuk gerusan minimum pada dinding luar belokan sebesar -0,6 cm. Pada awal belokan variasi kombinasi FP2, di STA 01, bagian dasar saluran mengalami gerusan maksimum sebesar -2,8 cm, sehingga dasar saluran berubah ketebalan dari kondisi awal 5 cm menjadi 2,2 cm. Gerusan minimum yang terjadi di dasar saluran sebesar -0,4 cm sehingga dasar saluran berubah ketebalan dari kondisi awal 5 cm menjadi 4,6 cm. Sedangkan pada bagian dinding luar belokan mengalami gerusan maksimum sebesar -2,8 cm, dan gerusan minimum pada dinding sebesar -0,6 cm.

Dari hasil penelitian yang telah dilakukan, dapat diketahui bahwa pada FP1 untuk STA 01, mengalami penurunan gerusan terhadap TP, dimana TP mengalami gerusan sebesar -4,4 cm, setelah diberikan perkuatan FP1 gerusan menjadi -0,8 cm, atau terjadi penurunan gerusan sebesar -3,6 cm atau 81,8 %, sedangkan pada dinding luar saluran, dimana TP mengalami gerusan sebesar -4,8 cm, setelah diberikan perkuatan FP1, dinding luar saluran mengalami penurunan gerusan sebesar -2 cm atau sebesar 41,8 %. Pada STA 11 mengalami penurunan gerusan terhadap TP, dimana TP mengalami gerusan sebesar -0,8 cm, setelah diberikan perkuatan FP1 gerusan menjadi -0,4 cm, atau terjadi penurunan gerusan sebesar -0,4 cm atau 50 %, sedangkan pada dinding luar saluran, dimana TP mengalami gerusan sebesar -3,8 cm, setelah diberikan perkuatan FP1, dinding luar belokan saluran mengalami penurunan gerusan sebesar -3,7 cm atau sebesar 2,6 %. Pada STA 19 mengalami penurunan gerusan terhadap TP, dimana TP mengalami gerusan sebesar -2,2 cm, setelah diberikan perkuatan FP1 gerusan menjadi -2,1 cm, atau terjadi penurunan gerusan sebesar -0,1 cm atau sebesar 4,5 %, sedangkan pada dinding luar saluran, dimana TP mengalami gerusan sebesar -2,1 cm, setelah diberikan perkuatan FP1, dinding luar saluran mengalami peningkatan gerusan sebesar -3,4 cm atau sebesar 61,9 %.

Dari hasil penelitian yang telah dilakukan, dapat diketahui bahwa pada FP2 untuk STA 01 mengalami penurunan gerusan terhadap TP, dimana TP mengalami gerusan sebesar -4,4 cm, setelah diberikan perkuatan FP2 gerusan menjadi -2,8 cm, terjadi penurunan gerusan sebesar -1,6 cm atau sebesar 36,4 %,

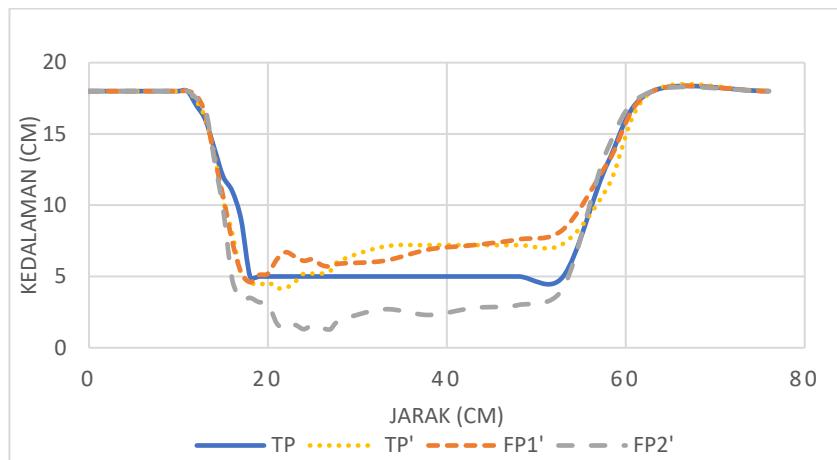
Gambar 52. Grafik perbandingan pada bagian tengah belokan  
 (Sumber: Dokumentasi Pribadi, 2019)

Dari Gambar 52, pada tengah belokan variasi kombinasi FP1, di STA 11, bagian dasar saluran mengalami sedimentasi sebesar +3,3 cm sehingga dasar saluran berubah ketebalan dari kondisi awal 5 cm menjadi 8,3 cm. Gerusan yang terjadi pada dasar saluran sebesar -0,4 cm sehingga dasar saluran berubah ketebalan dari kondisi awal 5 cm menjadi 4,6 cm. Sedangkan bagian dinding luar belokan mengalami gerusan maksimum sebesar -3,7 cm. Pada tengah belokan variasi kombinasi FP2, di STA 11, bagian dasar saluran mengalami gerusan maksimum sebesar -3,7 cm sehingga dasar saluran berubah ketebalan dari kondisi awal 5 cm menjadi 1,3 cm. Gerusan minimum yang terjadi di dasar saluran sebesar -0,8 cm sehingga dasar saluran berubah ketebalan dari kondisi awal 5 cm menjadi 4,2 cm. Sedangkan pada bagian dinding luar belokan variasi kombinasi FP2 saluran mengalami gerusan maksimum sebesar -6,2 cm.

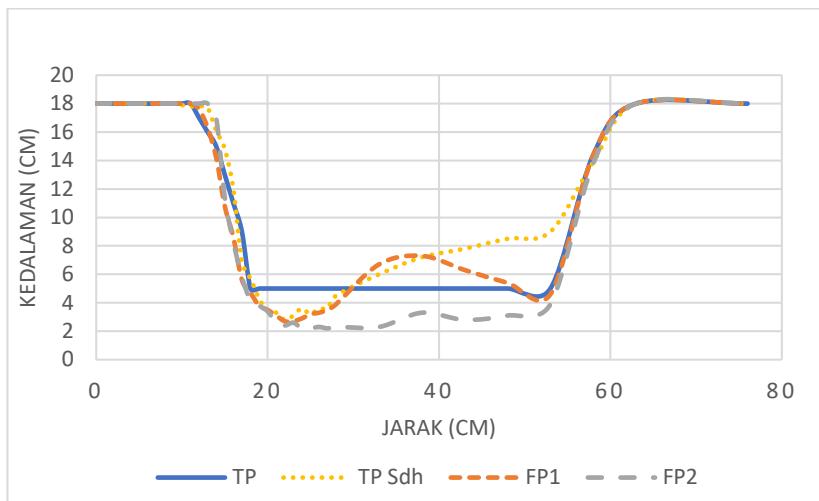
Gambar 53. Grafik perbandingan pada bagian akhir belokan  
 (Sumber: Dokumentasi Pribadi, 2019)

Dari Gambar 53, pada akhir belokan variasi kombinasi FP1, di STA 19, bagian dasar sungai mengalami gerusan sebesar -2,3 cm sehingga dasar saluran berubah ketebalan dari kondisi awal 5 cm menjadi 2,7 cm. Pada bagian tengah dasar saluran mengalami sedimentasi sebesar +2,3 cm sehingga dasar saluran berubah ketebalan dari kondisi awal 5 cm menjadi 7,3 cm. Sedangkan pada bagian dinding luar belokan mengalami gerusan maksimum sebesar -3,4 cm. Pada akhir belokan variasi kombinasi FP2, di STA 19, bagian dasar saluran mengalami gerusan maksimum sebesar -2,8 cm sehingga dasar saluran berubah ketebalan dari kondisi awal 5 cm menjadi 2,2 cm. Gerusan minimum yang terjadi di dasar saluran sebesar -0,8 cm sehingga dasar saluran berubah ketebalan dari kondisi awal 5 cm menjadi 4,2 cm. Sedangkan bagian dinding luar belokan mengalami gerusan maksimum sebesar -3,2 cm.

sedangkan pada dinding luar saluran, dimana TP mengalami gerusan sebesar -2,8 cm, setelah diberikan perkuatan FP2, dinding luar saluran mengalami penurunan gerusan sebesar -2 cm atau sebesar 41,7 %. Pada STA 11 mengalami peningkatan gerusan terhadap TP, dimana TP mengalami gerusan sebesar -0,8 cm, setelah diberikan perkuatan FP2 gerusan menjadi -3,7 cm, terjadi peningkatan gerusan sebesar -2,9 cm atau sebesar 362,5 %, sedangkan pada dinding luar saluran, dimana TP mengalami gerusan sebesar -3,8 cm, setelah diberikan perkuatan FP2, dinding luar saluran mengalami peningkatan gerusan sebesar -6,2 cm atau sebesar 63,2 %. Pada STA 19 mengalami peningkatan gerusan terhadap TP, dimana TP mengalami gerusan sebesar -2,2 cm, setelah diberikan perkuatan FP2 gerusan menjadi -2,8 cm atau sebesar 27,3 %, sedangkan pada dinding luar saluran, dimana TP mengalami gerusan sebesar -2,1 cm setelah diberikan perkuatan FP2, dinding luar saluran mengalami peningkatan gerusan sebesar -3,2 cm atau sebesar 52,5 %.

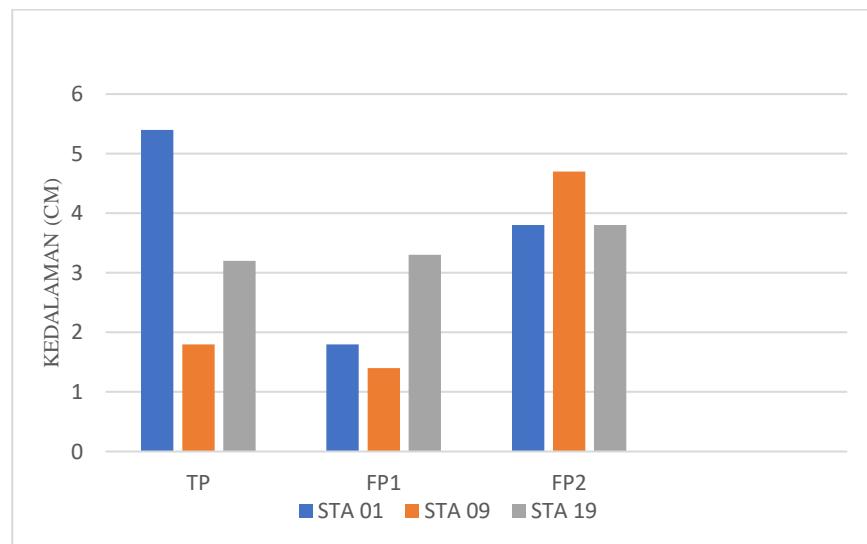
Gambar 54. Diagram batang efektifitas gerusan  
(Sumber: Dokumentasi Pribadi, 2019)

Dari hasil pembahasan dapat disimpulkan bahwa untuk FP1 lebih efektif untuk mengurangi gerusan dibandingkan FP2. Gerusan yang terjadi pada FP1 di STA 01 sebesar -0,8 cm atau 81,1 %, dibandingkan pada FP2 di STA 01 sebesar -2,8 cm atau 36,4 %, dan pada FP1 di STA 11 sebesar -0,4 cm atau 50 %, dibandingkan pada FP2 di STA 11 sebesar -3,7 cm atau 362,5 %, sedangkan pada FP1 di STA 19 sebesar -2,1 cm atau 4,5 %, dibandingkan pada FP2 di STA 19 sebesar -2,8 cm atau 27,3 %.

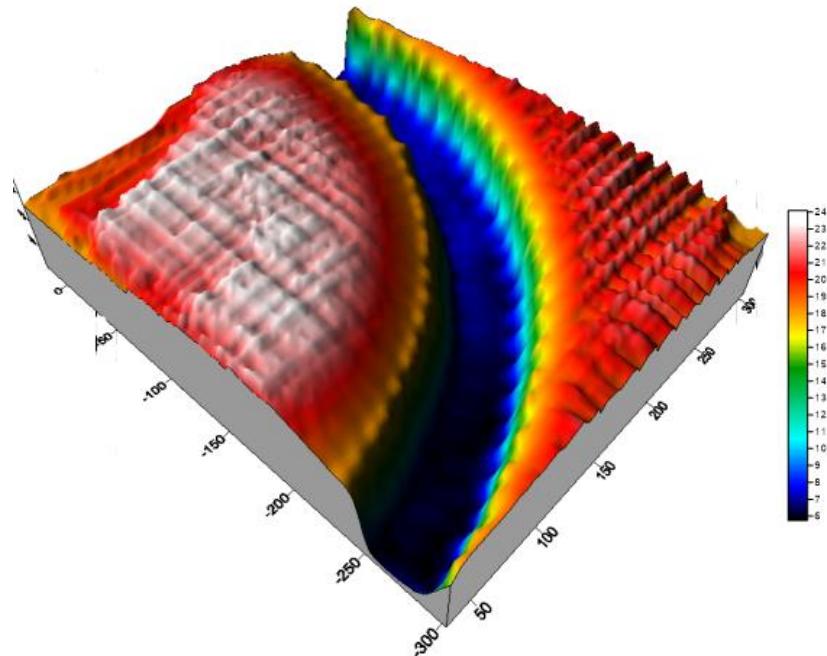
Dari Gambar 55 dapat dilihat bahwa material pada dasar saluran ditunjukkan dengan warna biru tua. Gerusan terbesar yang terjadi pada saluran tersebut ditunjukkan dengan warna hitam yang terjadi di dinding bagian sebelah luar saluran pada awal belokan hingga tengah belokan saluran. Sedangkan pengendapan yang terjadi pada bagian dinding saluran bagian

dalam yang ditunjukkan dengan warna biru muda, yang terjadi di tengah belokan pada saluran.

Gambar 55. Kontur pada pemasangan FP1  
(Sumber: Dokumentasi Pribadi, 2019)

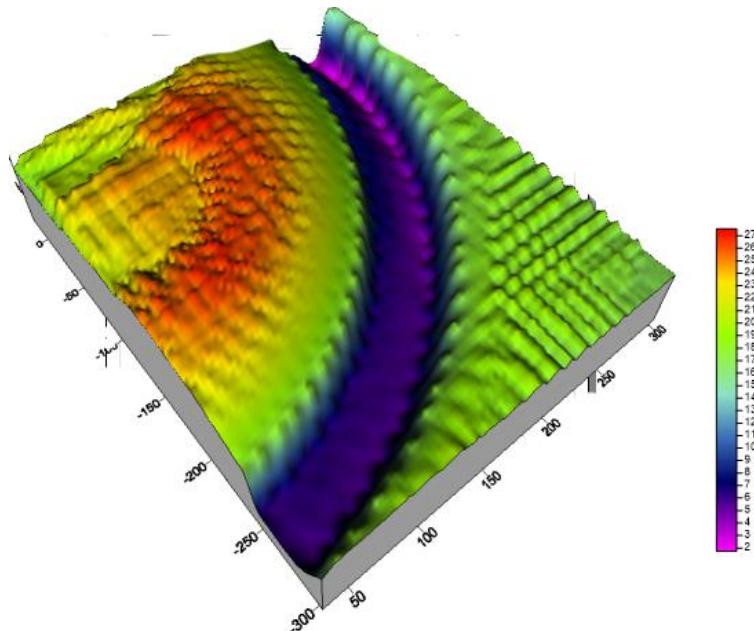
Dari Gambar 56 terlihat bahwa pada material dasar saluran ditunjukkan dengan warna ungu tua. Gerusan maksimum yang terjadi pada saluran tersebut ditunjukkan dengan warna ungu muda yang terjadi di dinding bagian sebelah luar saluran pada tengah belokan hingga akhir belokan saluran. Sedangkan pengendapan yang terjadi pada bagian dinding saluran bagian

dalam yang ditunjukkan dengan warna ungu kebiru-biruan, yang terjadi di awal belokan hingga tengah belokan pada saluran.

Gambar 56. Kontur pada pemasangan FP2  
(Sumber: Dokumentasi Pribadi, 2019)
